**PROVÁDĚCÍ SMLOUVA O DÍLO – ČÁST 1 – HAVARIJNÍ POSTUP  
k Rámcové dohodě – část 1 ze dne 24. 3. 2020, CES:190 070**

Zabezpečení SDD „**Dobrá Voda šachta**“ (č. o. 2878) v k. ú. Mrákotín u Telče  
a průzkum případných navazujících důlních děl.

## PLÁN POSTUPU PRACÍ

# **Vyhodnocení havarijního zásahu**

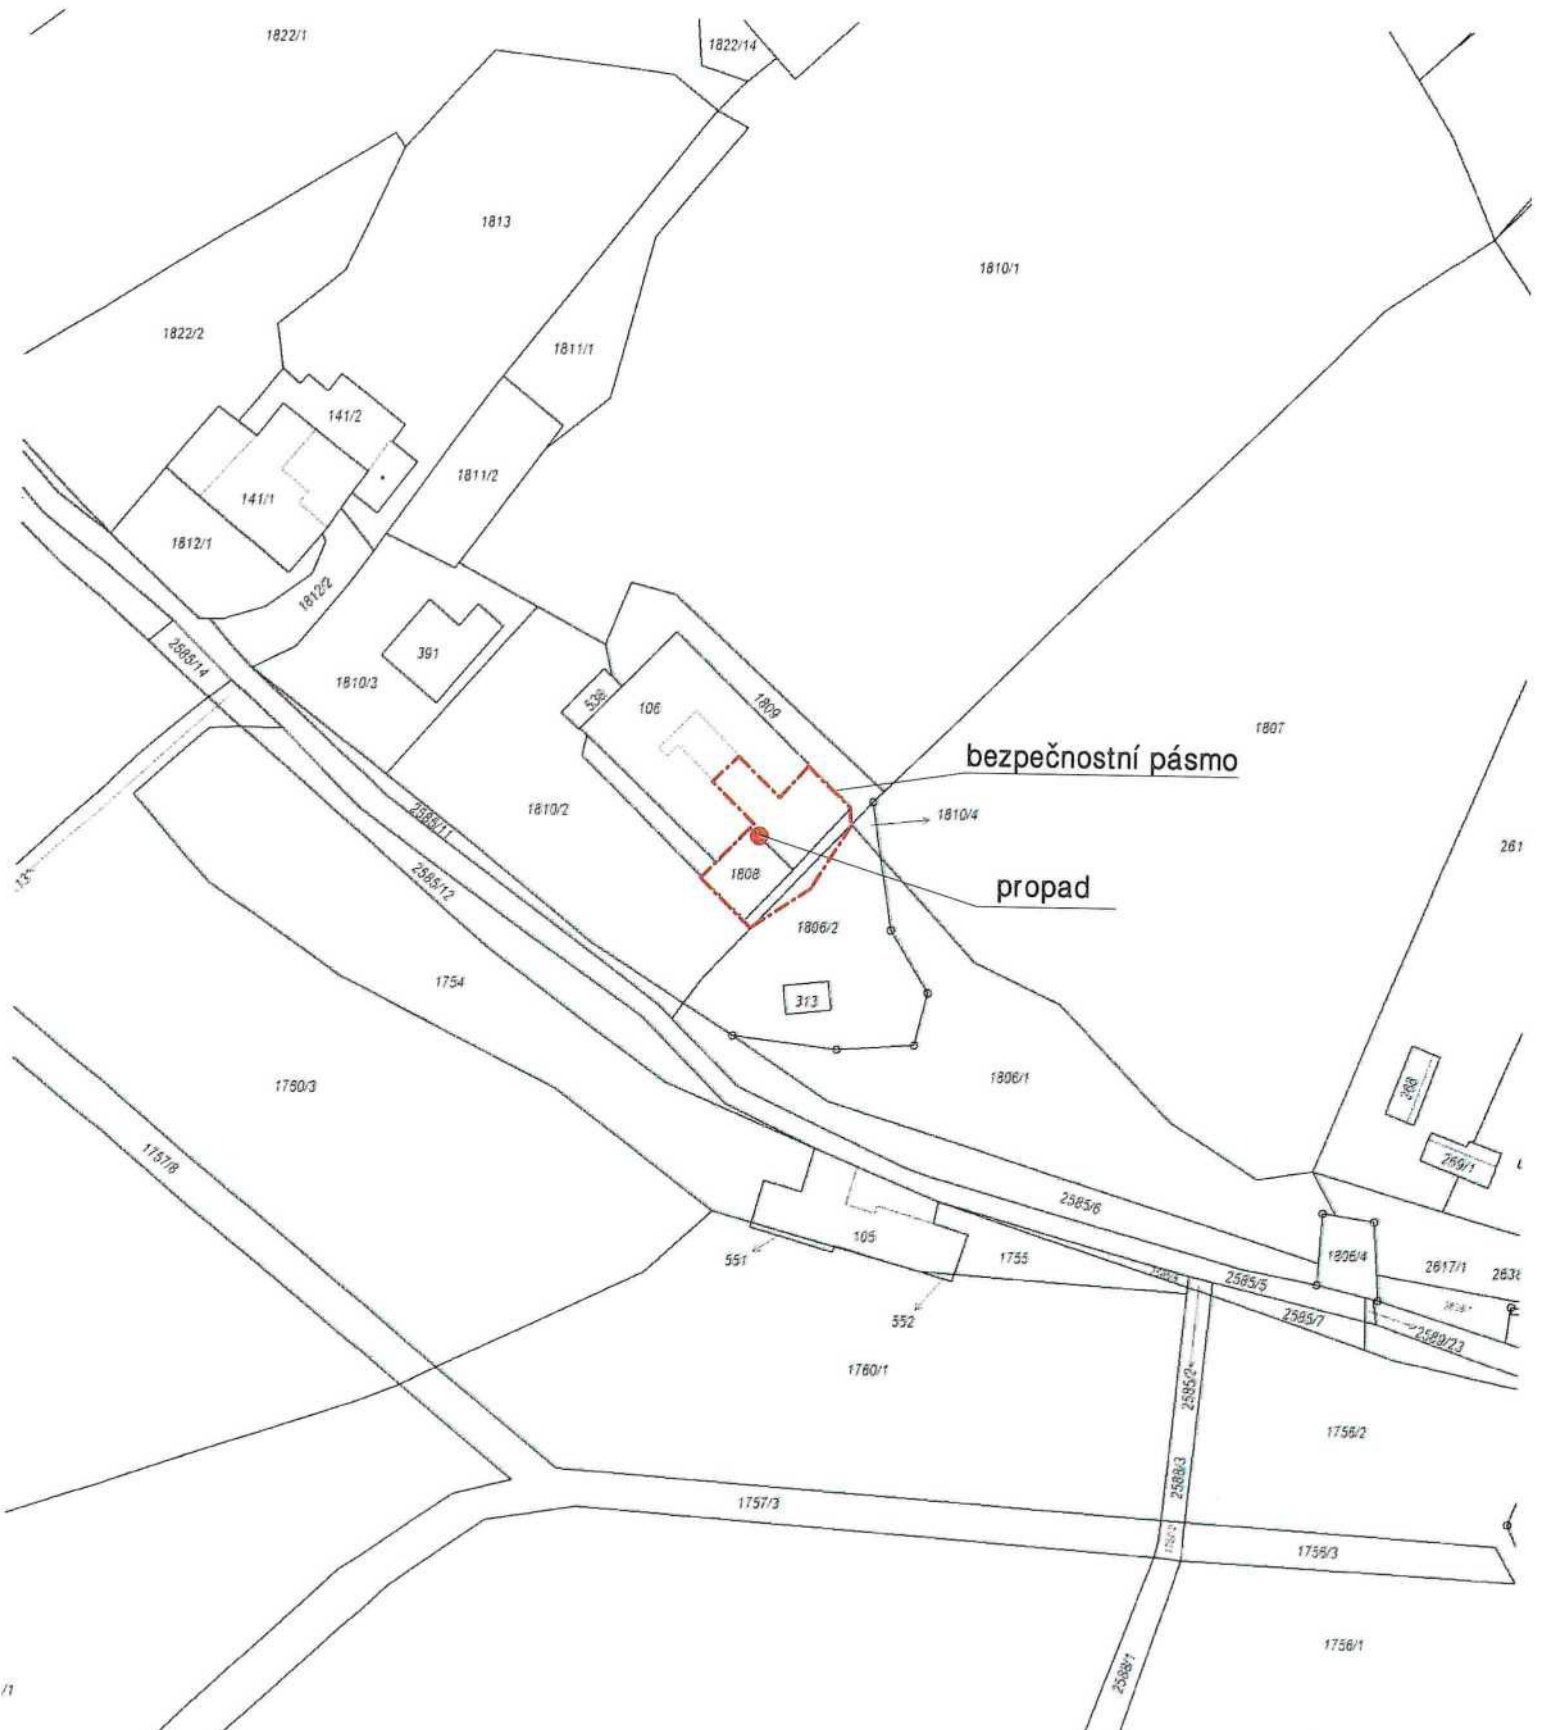
ZÁVODNÍ DOLU:	 			  DIAMO, státní podnik Máchova 201, 471 27 Stráž pod Ralskem IČO: 00002739      DIČ: CZ00002739		
PROJEKTANT:	 					
KRESLIL:	 					
INVESTOR:	ČR – Ministerstvo životního prostředí					
STAVBA:	Zabezpečení SDD "Dobrá Voda šachta" (č.o.2878)			DATUM:	DUBEN/2022	KOPIE Č.:  <div style="font-size: 2em; font-weight: bold; text-align: center;">1</div>
OBJEKT:	VÝSEK KATASTR. MAPY			STUPEŇ PD:	PLÁN	
Vyznačení místa propadu				MĚŘÍTKO:	1:1000	
				POČET A4:	1	
				Č. ZAK.:	Č. VÝKRESU:	1.3

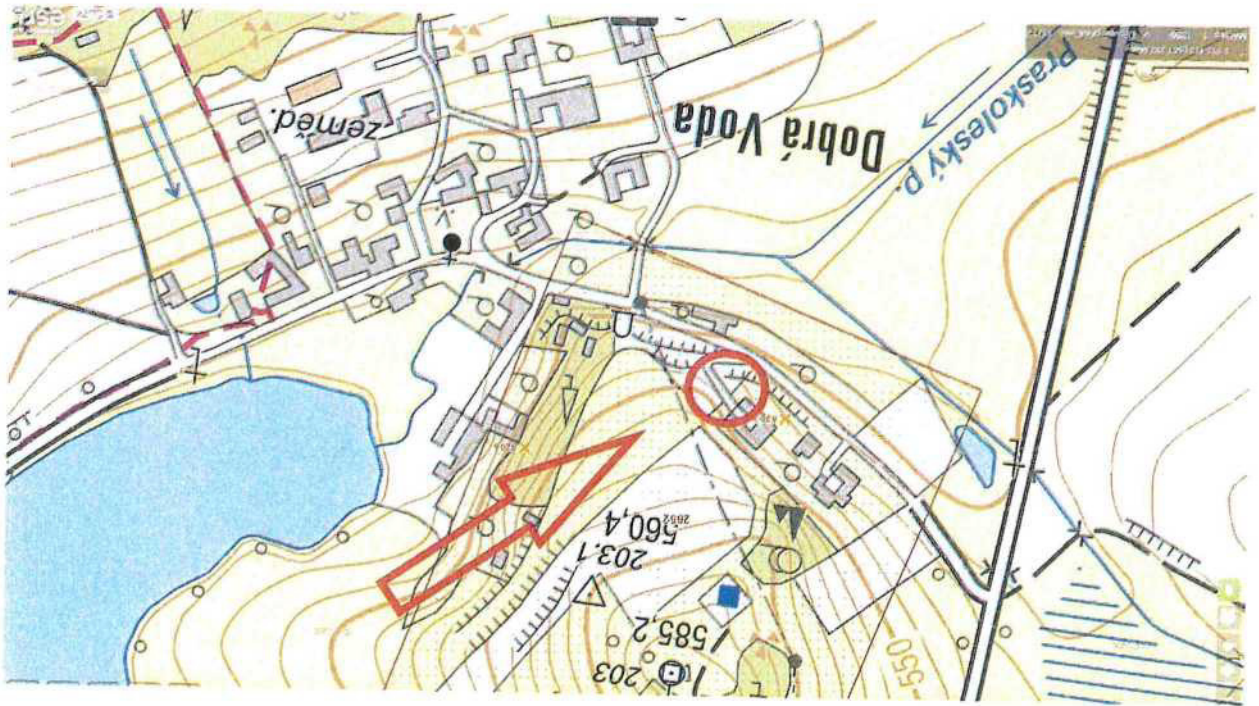
Príloha 1: Mapa s miestem propadu

Dne 19. 4. 2022 byl Ing. Petrem Uldrychem vedoucím oddělení nerostných zdrojů Ministerstva životního prostředí oznámen na ZBZS Libušín propad terénu u rodinného domu č. p. 17 parcelní číslo 1808 v k. ú. Mrákotín u Telče.
