**Dodatek č. 3 smlouvy o dílo č. SPR-S116/2021-3**  
(ve smyslu § 2586 až § 2635 z.č. 89/2012, občanského zákoníku)

# ZMĚNOVÝ LIST

| Obnova objektu a technických systémů Letenského historického kolotoče | | |

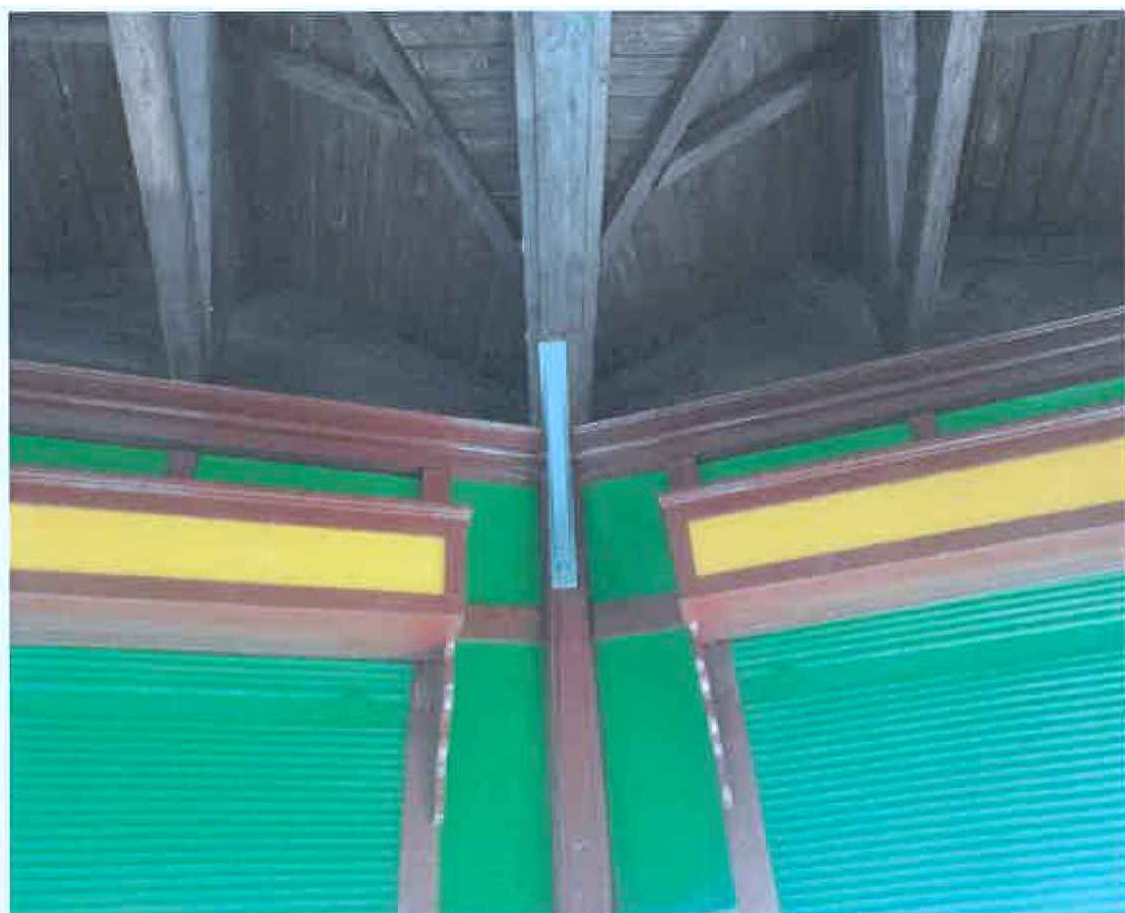
Průběh aplikace nových povrchových úprav na vnitřním plášti objektu.

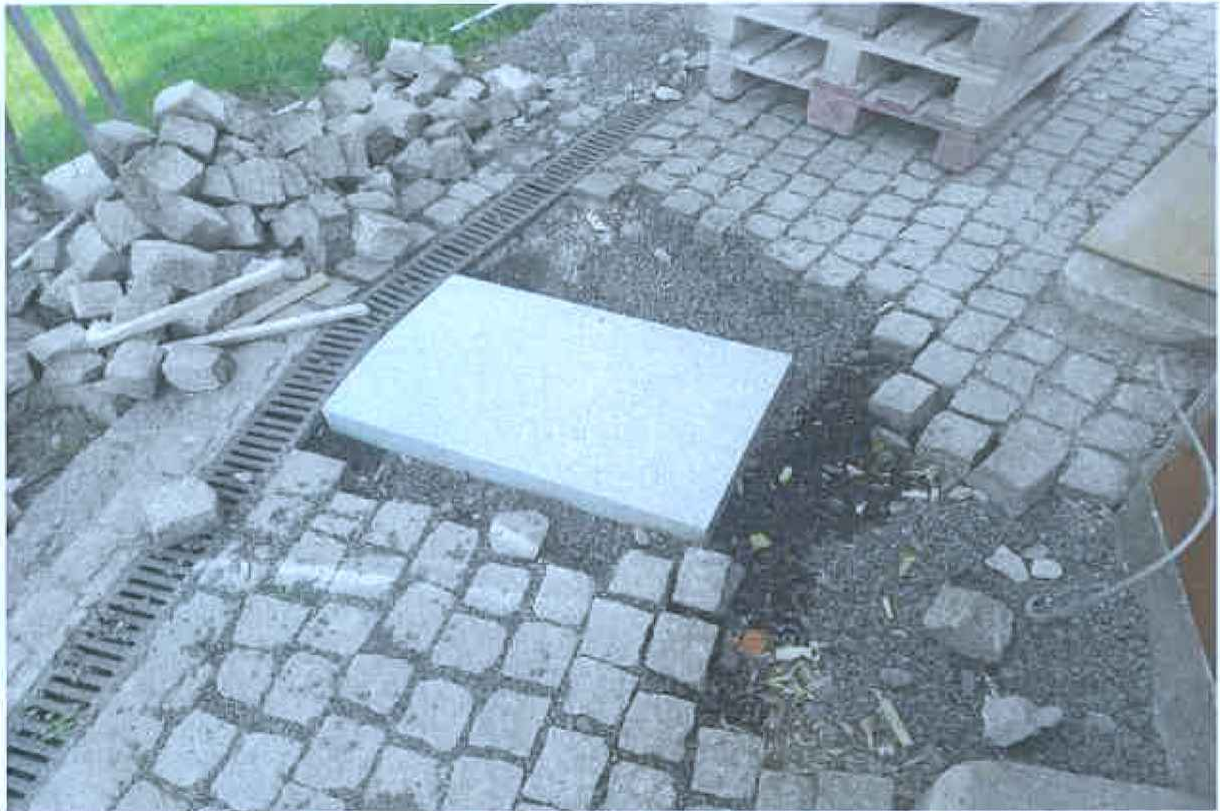
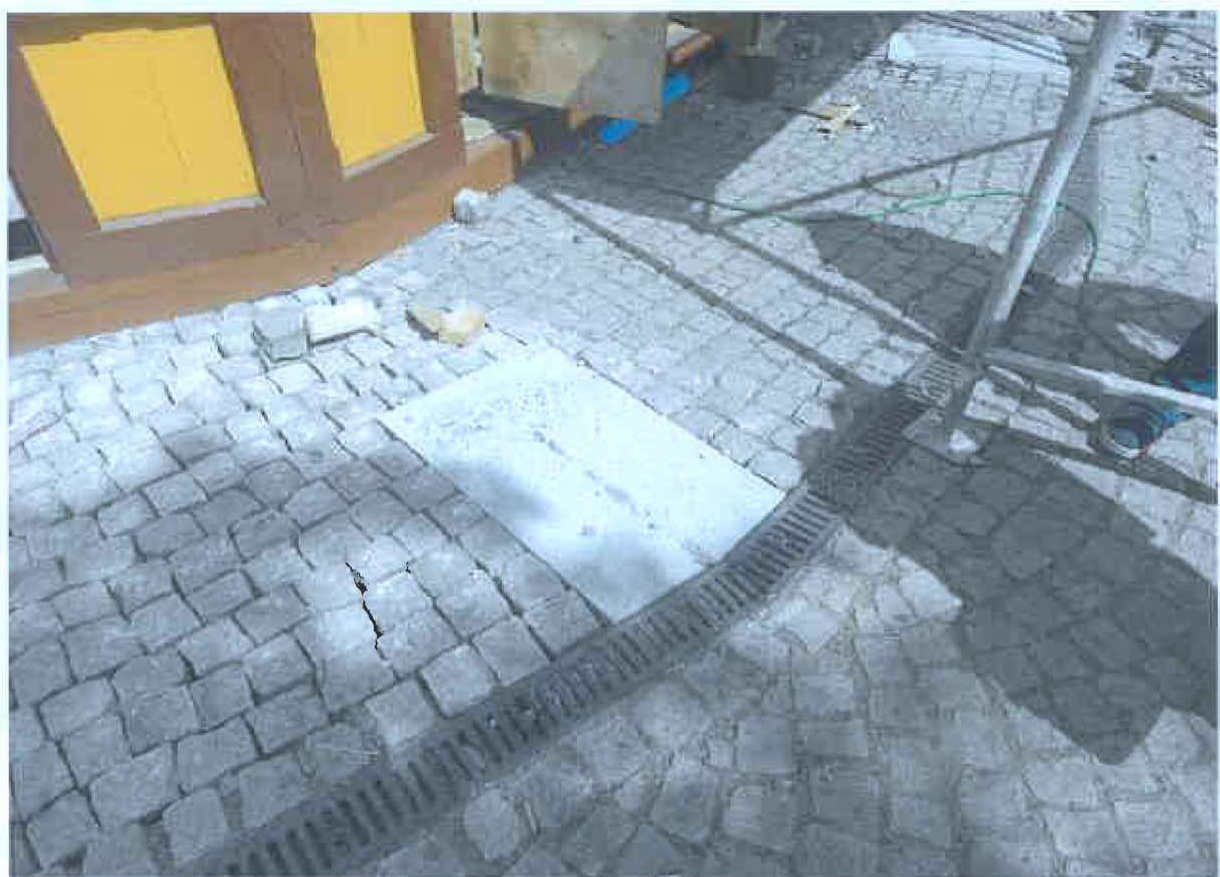
Během realizace obnovy kolotoče, ve dnech s vydatnějšími srážkami, zhotovitel vypožoroval, že voda odtékající ze střechy přes její jednotlivá úžlabí, stéká na dlažbu po obvodě kolotoče, kde dochází k jejímu rozstříku, který následně významným způsobem smáčí obvodové stěny kolotoče, což přispívá k degradaci ochranného nátěru, a především samotné dřevěné konstrukce objektu kolotoče. Navíc dešťová voda z obvodového chodníku nedostatečně odtéká, hromadí se zde a v důsledku toho dochází k jejímu vsakování do základů kolotoče, což opět poškozuje jeho konstrukci. S ohledem na tyto závažné skutečnosti zhotovitel navrhl v místě stékání vody ze střechy zapustit do dlažby obvodového chodníku kamenné žlaby, které budou srážkovou vodu odvádět směrem od objektu kolotoče. Navržené řešení by mělo výrazně zlepšit ochranu objektu kolotoče před nežádoucími účinky srážkových vod a jejich dopadu na životnost ochranných nátěrů a všech dotčených dřevěných konstrukcí. Zadavatel navržené řešení, které nebylo obsaženo v projektové dokumentaci, považuje za účelné a přínosné. Současně s osazením kamenných žlabů proběhla i navazující a nezbytná úprava dláždění obvodového chodníku a to formou předláždění včetně úpravy jeho spádu, který opět zlepšil odvodnění objektu kolotoče.

Detail nevhodného smáčení povrchu stavby při intenzivnějších srážkách.

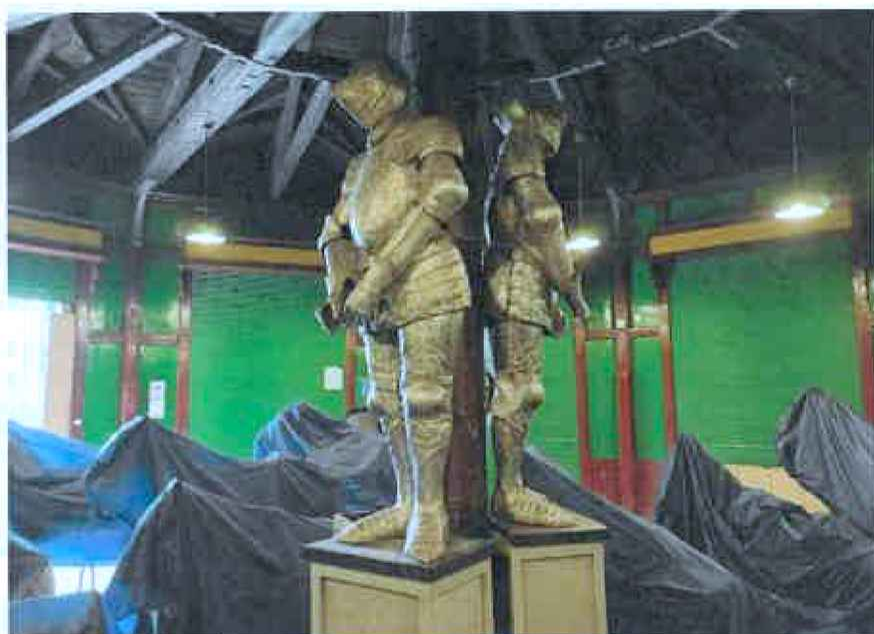
#### **Instalace 3 ks figur rytířů a jejich podstavců**

Výkaz výměr obsahoval pouze položku stavební součinnost zhotovitele při osazování podstavců s rytíři. Při zpracování projektové dokumentace byl předpoklad, že kompletní osazení zajistí restaurátor těchto objektů. Bylo rozhodnuto, že kompletní osazení provede zhotovitel. Položka zahrnuje dodávku spojovacího materiálu, výrobu atypických kotvicích prvků. Bude provedeno v součinnosti s restaurátorem rytířů.

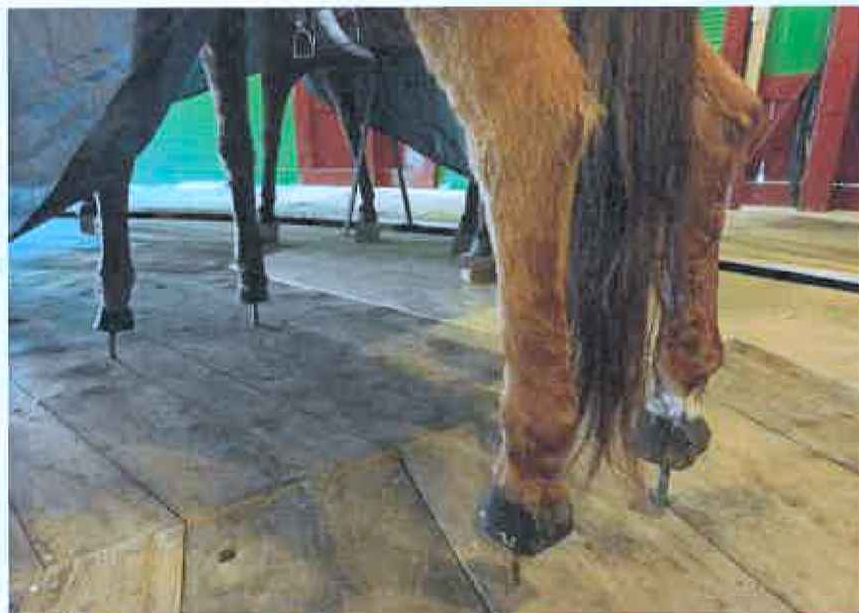
### **Instalace koní a autíček**

Výkaz výměr obsahoval pouze položku stavební součinnost při osazování koní a autíček. Při zpracování projektové dokumentace byl předpoklad, že kompletní osazení zajistí restaurátor těchto objektů. Bylo rozhodnuto, že kompletní osazení provede zhotovitel. Kotvení koní pomocí 2 až 4 kotvicích bodů na kopytech a 2 kotvicích bodů na ocelových podpěrách trupu. Položka zahrnuje rozmístění, vrtání otvorů do točny, dodávku spojovacího materiálu, výrobu atypických kotvicích prvků pro autíčka. Bude provedeno v součinnosti s restaurátorem koní.

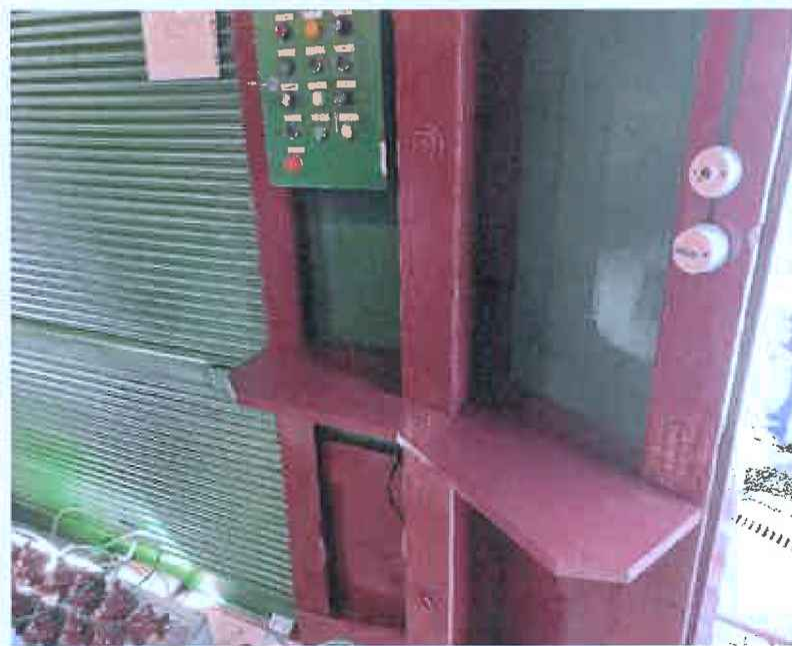
### **Výroba dřevěného pultíku pro obsluhu kolotoče**

Při dokončování obnovy kolotoče rozhodl objednatel o výrobě a osazení pultíku pod ovládacím panelem kolotoče, jako o nezbytném doplnění stanoviště obsluhy kolotoče, které neřešila projektová dokumentace.
