PASPORTIZACE MOSTNÍCH ZÁVĚRŮ

Po provedené opravě 10/2022

Typ: FREYSSIMOD LW720, LW880, LW240

Stavba: D35 Opatovice - Časy
Objekt: SO 202 Estakáda přes inundační území Labe, levý most
Vypracoval:

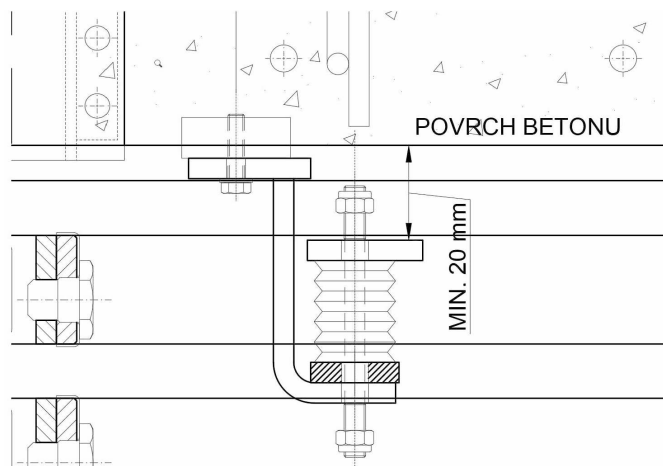
Konstatováno lokální šikmé uložení čepů centrátorů (viditelná nerovnoběžnost s traverzou). Vzhledem k velikostem vůlí v přípojných patkách a osazení v silonovém pouzdru je pravděpodobné, že tato tvarová odchylka nebude mít vliv na volný pohyb konstrukce MZ.

Svorníky centrátorů u krajních spár mostních závěrů se mohou v době letních teplot dotknout povrchu betonu kapsy. To je dáno geometrií držáku a není na závadu. Je však nutné, aby minimální mezera mezi betonem a držákem centrátoru činila alespoň 20 mm. V době kontroly (s přepočtením dle aktuální teploty) jsou mezery vyhovující. Doporučuji provést kontrolní měření mezer při roztažení NK v letních měsících v rámci pravidelných prohlídek.
