# **Propustek 11-419P**

Propustek před obcí Bušín

## **BĚŽNÁ PROHLÍDKA**

**Objekt: Propustek ev.č. 11-419P (Propustek před obcí Bušín)**

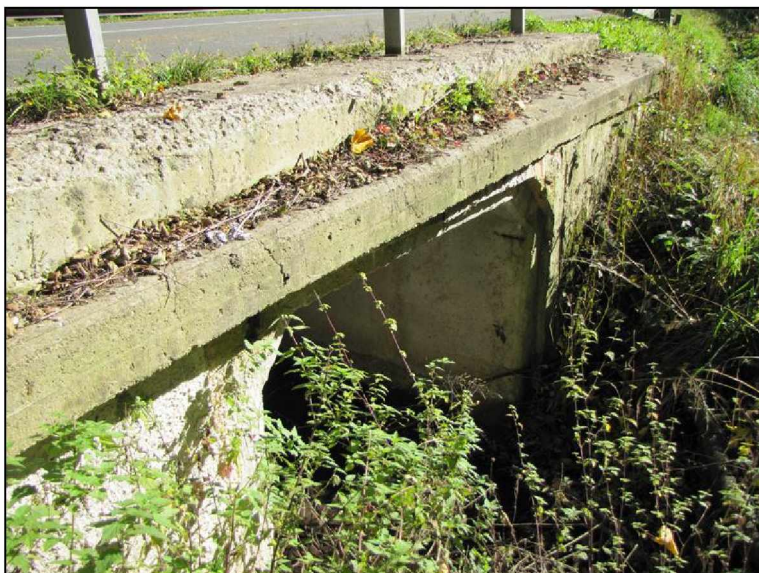
Pravé čelo

degradace betonu, odpadávání části betonu, hran. Obnažená korodující výztuž. Beton neodolává vlivům prostředí  
na římsách chybí zábradlí

Koroze spojovacího materiálu. Svodidlový systém nefunguje správně z důvodu zanesených říms

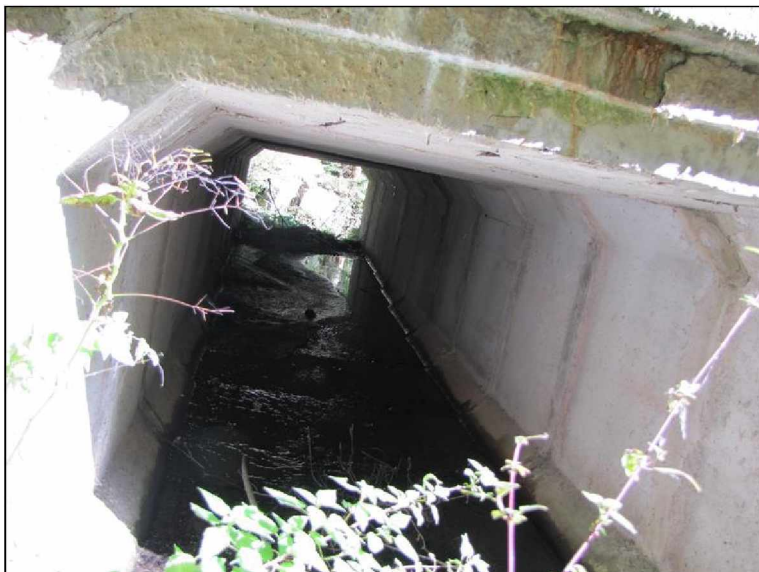
Pohled dovnitř od pravého čela

vlevo rozpadlé zpevnění svahů, vpravo spadené stromy
