# **Propustek 11-487P**

Propustek za obcí Klepáčov

## **BĚŽNÁ PROHLÍDKA**

**Objekt: Propustek ev.č. 11-487P (Propustek za obcí Klepáčov)**

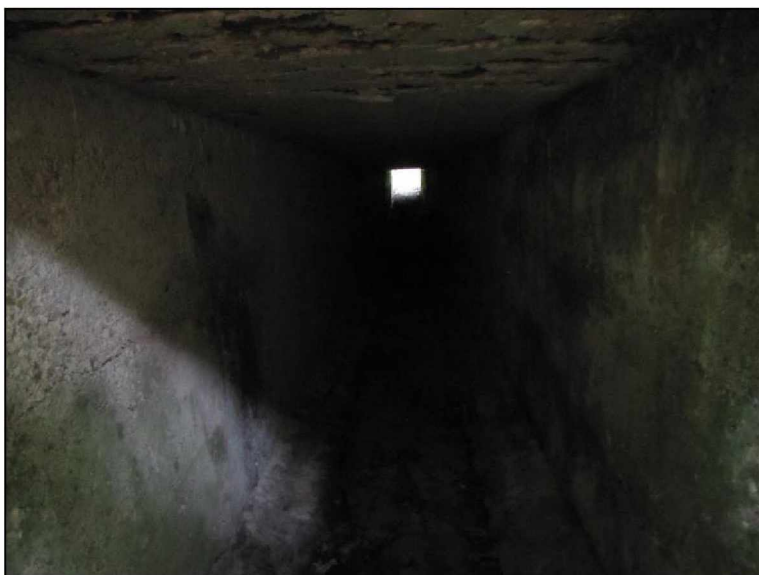
### 1 Spodní stavba

Na vtoku chybí římsa, svah je ukončen na ŽB desce. Na výtoku římsa přesypaná zeminou degradace povrchu, mechy. Náletové stromky v těsné blízkosti římsy.

Pohled dovnitř od levého čela

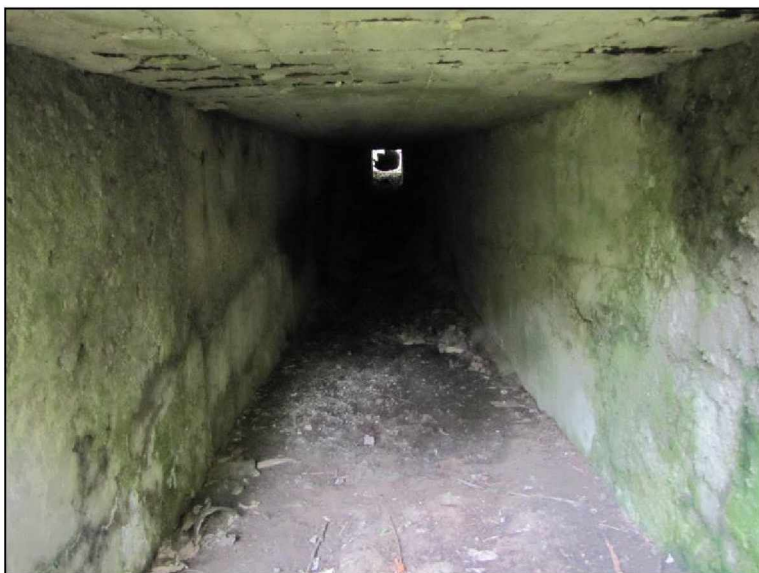
**1 Spodní stavba**

Na vtoku chybí římsa, svah je ukončen na ŽB desce. Na výtoku římsa přesypaná zeminou degradace povrchu, mechy. Náletové stromky v těsné blízkosti římsy.

Pohled dovnitř od pravého čela
