7.5.2023

Běžná prohlídka

Budvar aréna České Budějovice

**ZPRÁVA O BĚŽNÉ PROHLÍDCE OCE-
LOVÉ KONSTRUKCE**

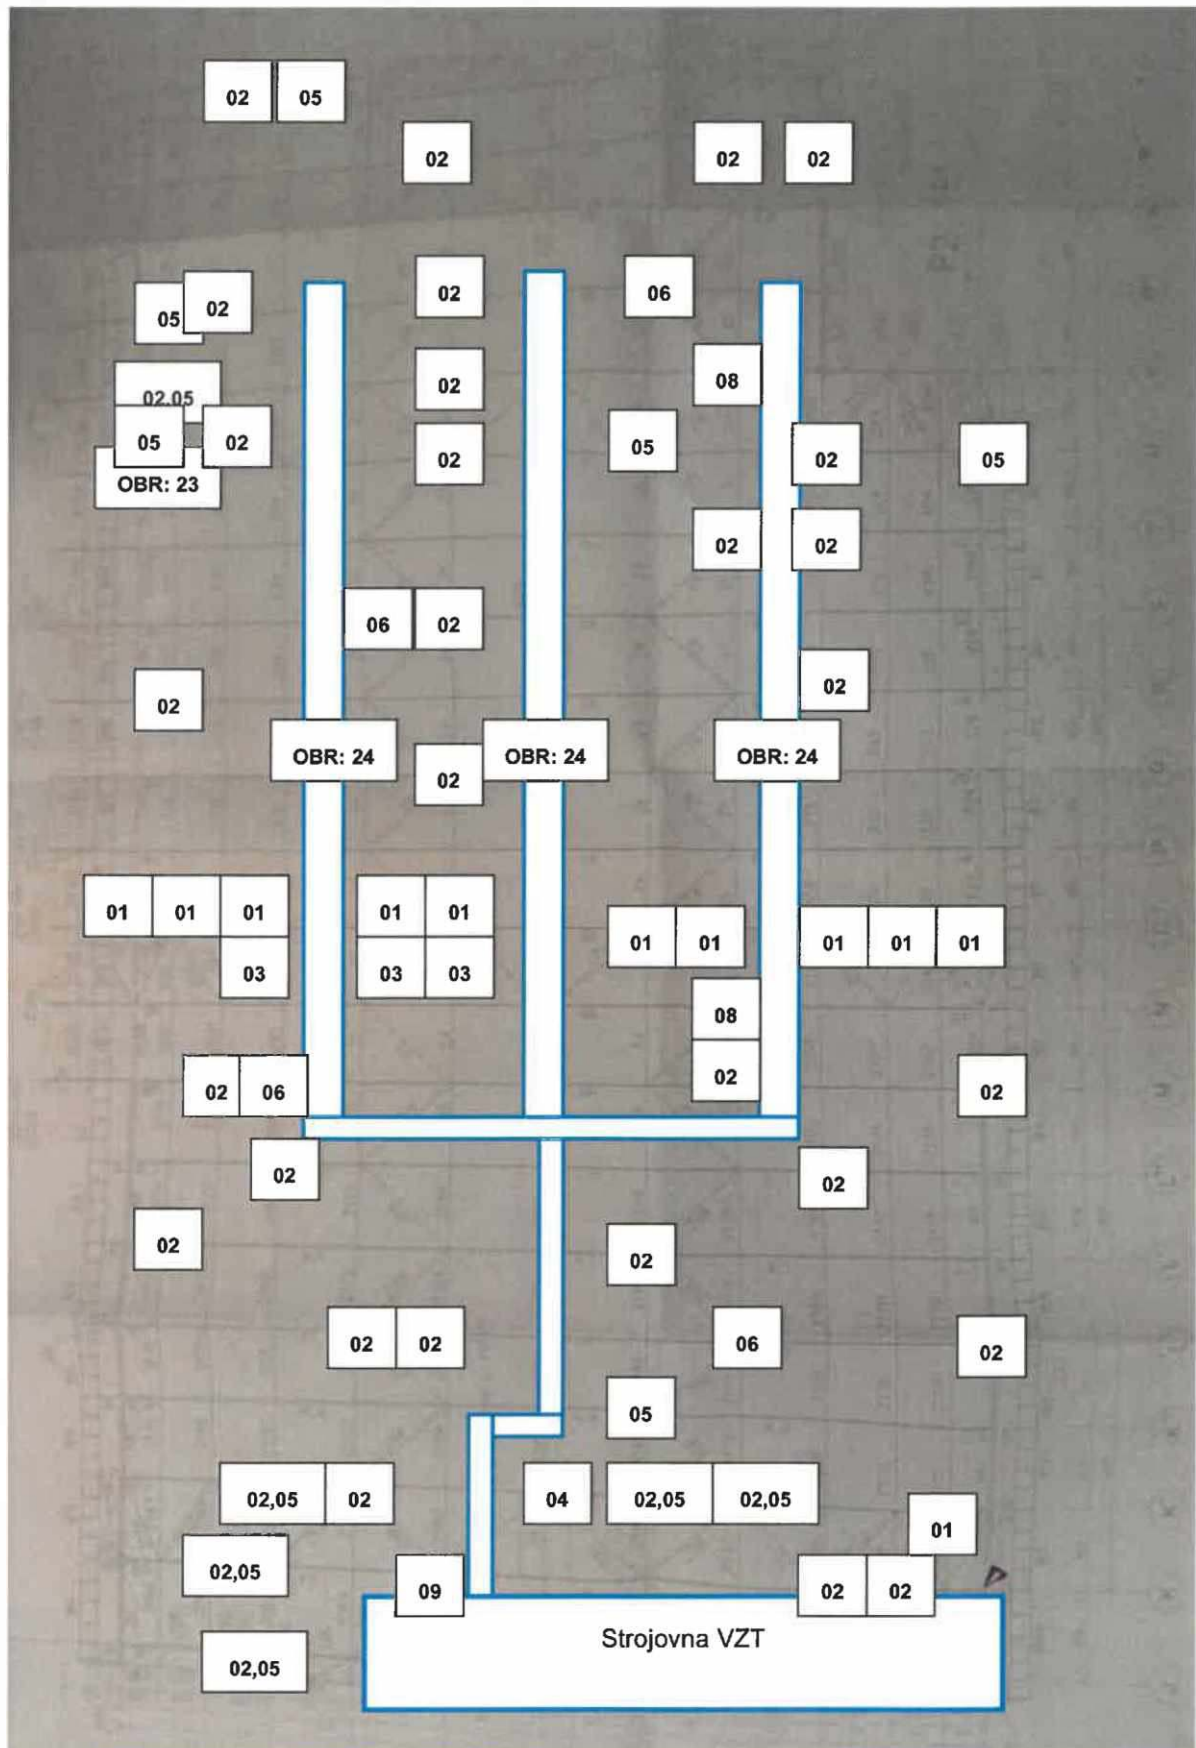
OBR: 04 – Dispozice zastřešení haly

Napříč konstrukcí se nachází několik nedostatků souvisejících pravděpodobně s montáží konstrukce. Pozice jednotlivých defektů jsou uvedeny na OBR: 04 a číslování (značení vad) je dále v textu.
