Skalice u Frýdku-Místku
hydrogeologický průzkum příčin podmáčení
na parcele č. 637/1 a 637/2
v k.ú. Skalice u Frýdku-Místku

Hydrogeologický průzkum

Název akce:	Skalice u Frýdku-Místku - hydrogeologický průzkum příčin podmáčení na parcele č. 637/1 a 637/2 v k.ú. Skalice u Frýdku-Místku	Číslo akce: 23.0515
Objednatel:	Statutární město Frýdek-Místek, Radniční 1148, 738 22 Frýdek-Místek, Irena Babicová, stavební technik-realizace investic, tel. +420 558 609 269,+420 778 529 364, babicova.irena@frydekmistek.cz	
Odpovědný řešitel:	<p>Ing. Svatopluk Valíček nositel odborné způsobilosti -obor sanační geologie, hydrogeologie, č. 1285/2001 (dle zákona č. 62/1988 Sb. v aktuálním znění)</p> <p>Jamnická 54, 738 01 Staré Město IČ: 18983294 tel. 602 790 690 e-mail: [REDACTED] http://hydrogeo.webnode.cz/</p>	<p>Podpis: [REDACTED]</p> <p>Razítko:  </p>
Datum:	květen 2023

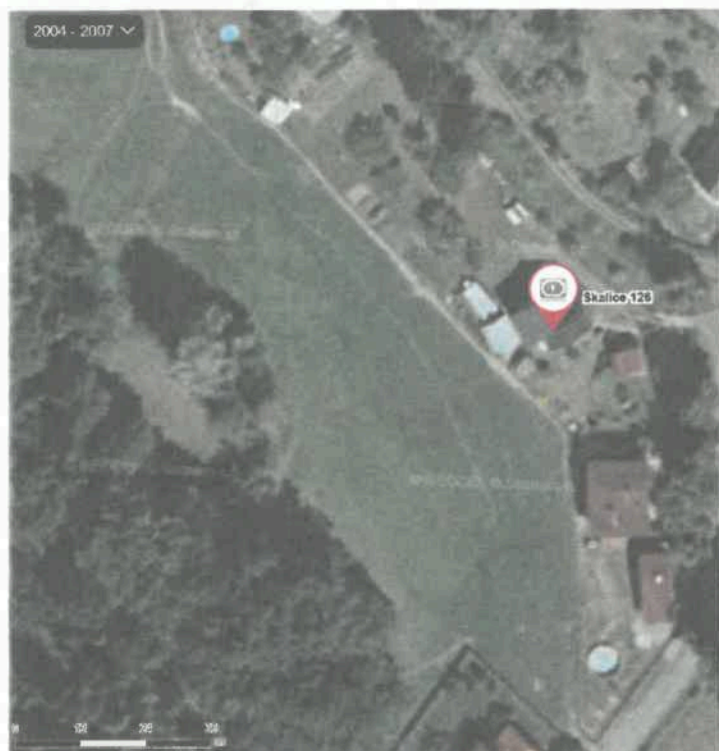
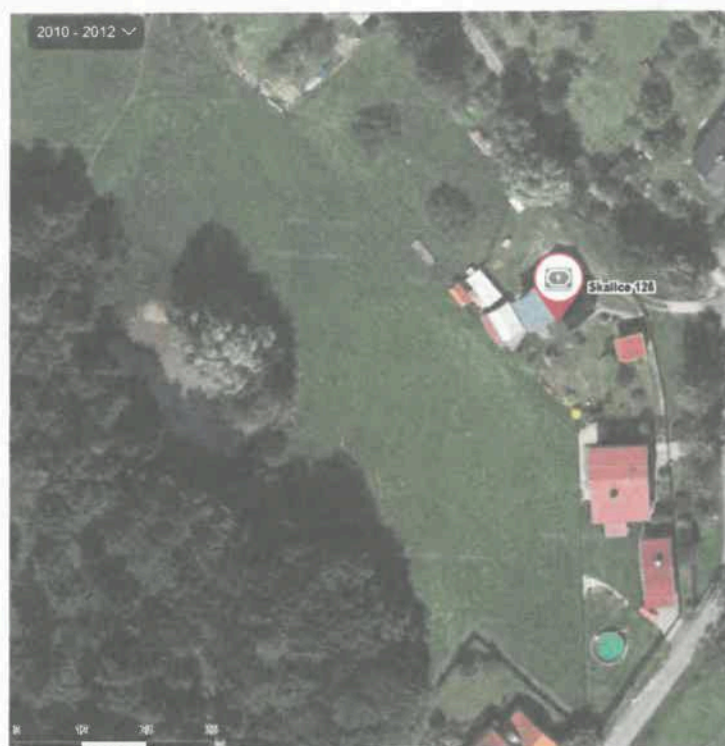
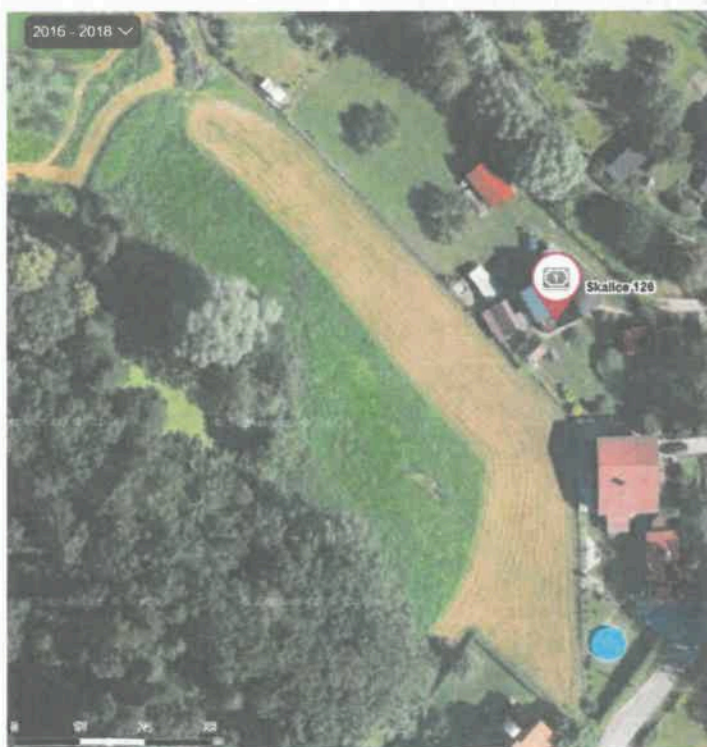
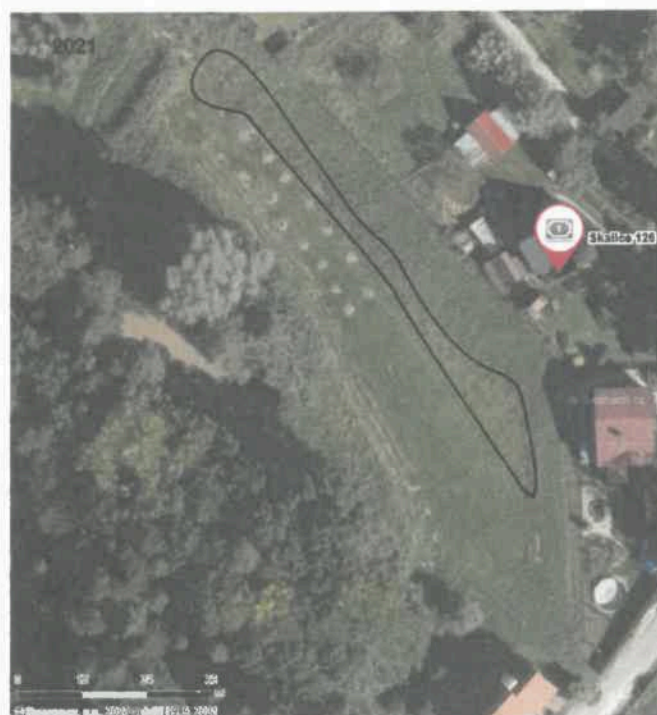
příloha 2: Letecké snímky

v centrální osově části parcely vykazuje změnu barvy vegetace (přírůstek rozšíření sítěny a ježatky kuří nohy a jiných), což přičítáme zvýšenému podmáčení terénu vlivem výronu u Š-1 a vlivem snížení propustnosti díky uježdění terénu. Vliv uježdění terénu dopravou stavby je patrný na podkladové mapě (příloha 3), kde je znát degradaci porostu trávy nad výkopem kanalizace a podél trasy kanalizace. Rovněž je patrný pojezd v osově části louky a otáčecí plocha před propustkem.
