Projekt:	REKONSTRUKCE A ROZŠÍŘENÍ HALY LÚ AUTOBUSŮ, DPMLJ
Objednatel:	Dopravní podnik měst Liberce a Jablonce nad Nisou, a.s.
Zhotovitel:	Metrostav DIZ s.r.o.
TDS:	QM-4C, s.r.o.
Projektant:	VALBEK, spol. s r.o.

ZMĚNOVÝ LIST

PŘEDMĚT ZMĚNOVÉHO LISTU: Sanace podloží pod novou halou

Vyjádření inženýrského geologa k úpravě podloží – 1.stránka

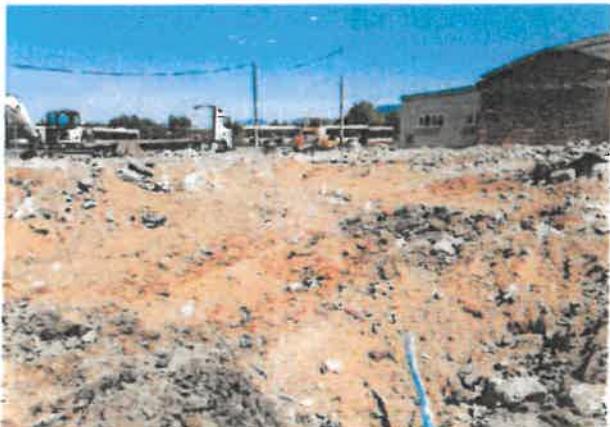
Inženýrskogeologický průzkum, který byl na předmětné lokalitě proveden na konci roku 2021 měl možnost ověřit pouze bezprostřední okoli původní haly, která je v současné době ve stádiu demolice.

Projekční řešení úpravy podloží podlah nové haly vycházel z předpokladu, že podloží bude homogenní a postačí provést sanační polštář o mocnosti cca 0,3 m.

Při demolici se ukázalo, že v půdorysu haly se nacházejí v zásadě dva prostory s významně rozdílnými parametry geologického profilu s tím, že v obou případech se jedná o nehomogenní prostředí.
