**Odborný posudek technického stavu zařízení elektro silnoproud a elektro slaboproud po provedení průzkumu uvedených technických zařízení v objektech A, B, C – Domova pro seniory Háje K Milíčovu 734/1 149 00 Praha 4.**

**30. listopadu 2022**

**Zpracoval: Miroslav Hříbal**

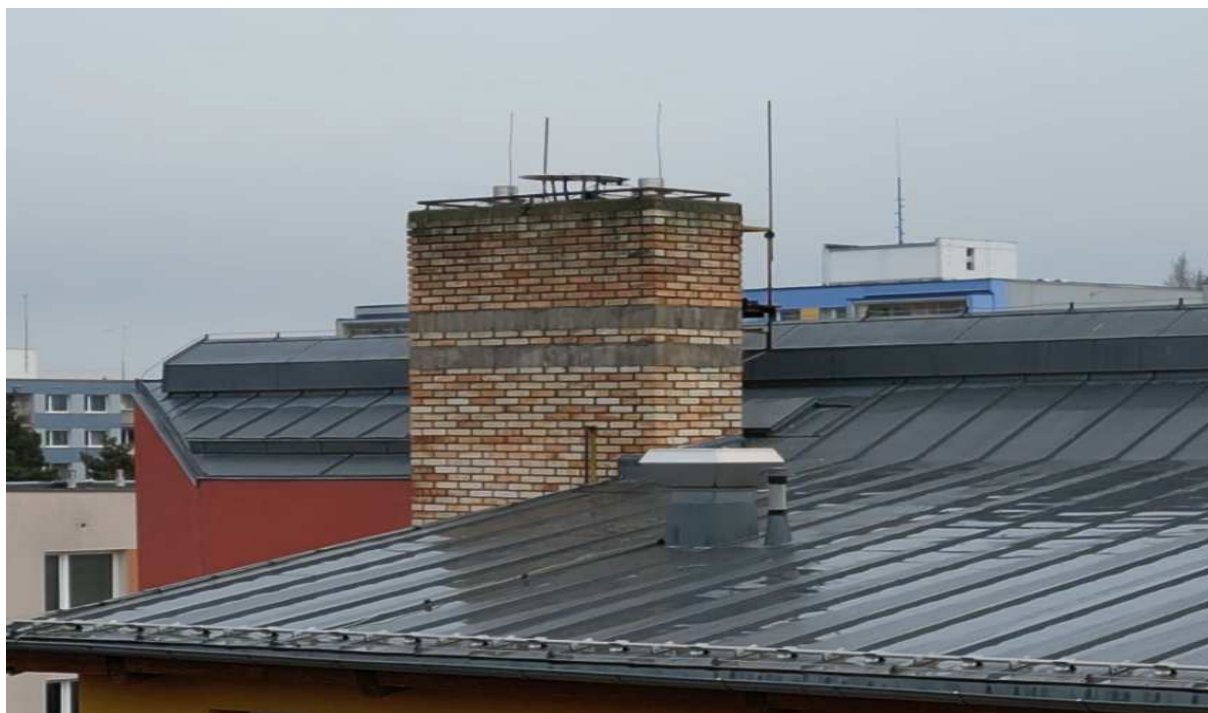
Obr. 1. Hromosvod obj. A vnitřní strana, jímače a vedení hromosvodu – spalínové cesty plynové kotelny.

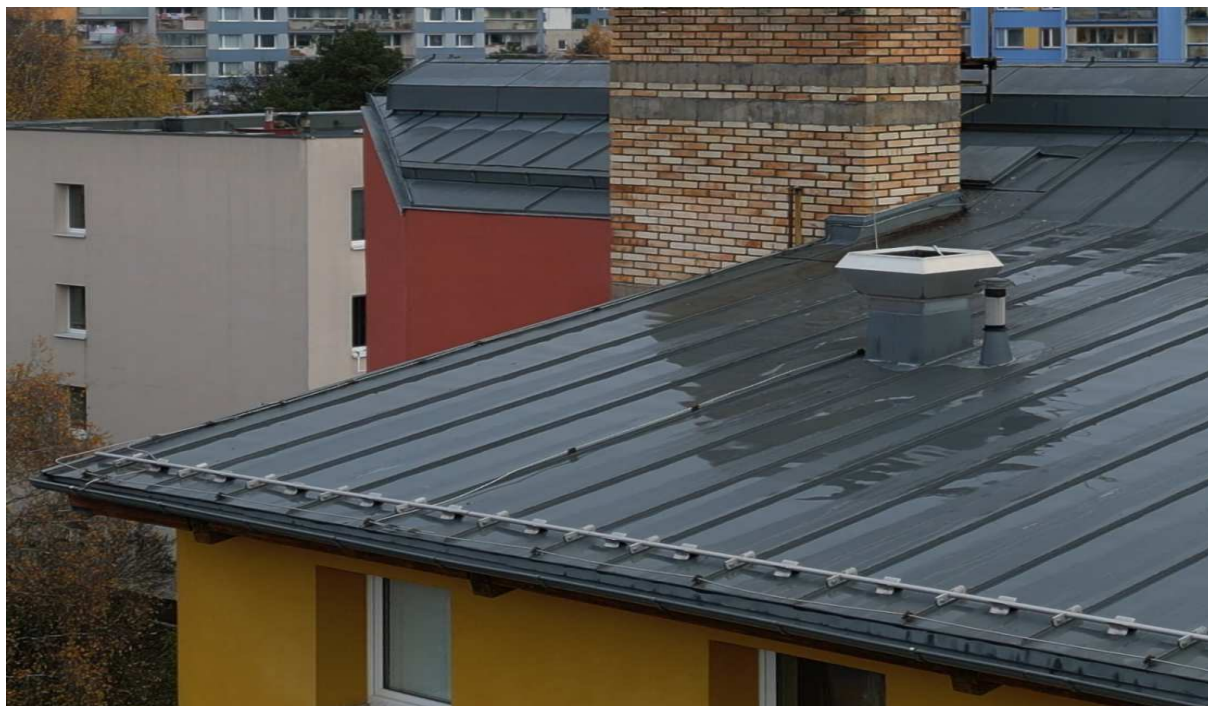
Obr. 2. Hromosvod obj. A vnitřní strana, správné provedení jímače a vedení hromosvodu – výustek zařízení VZT.

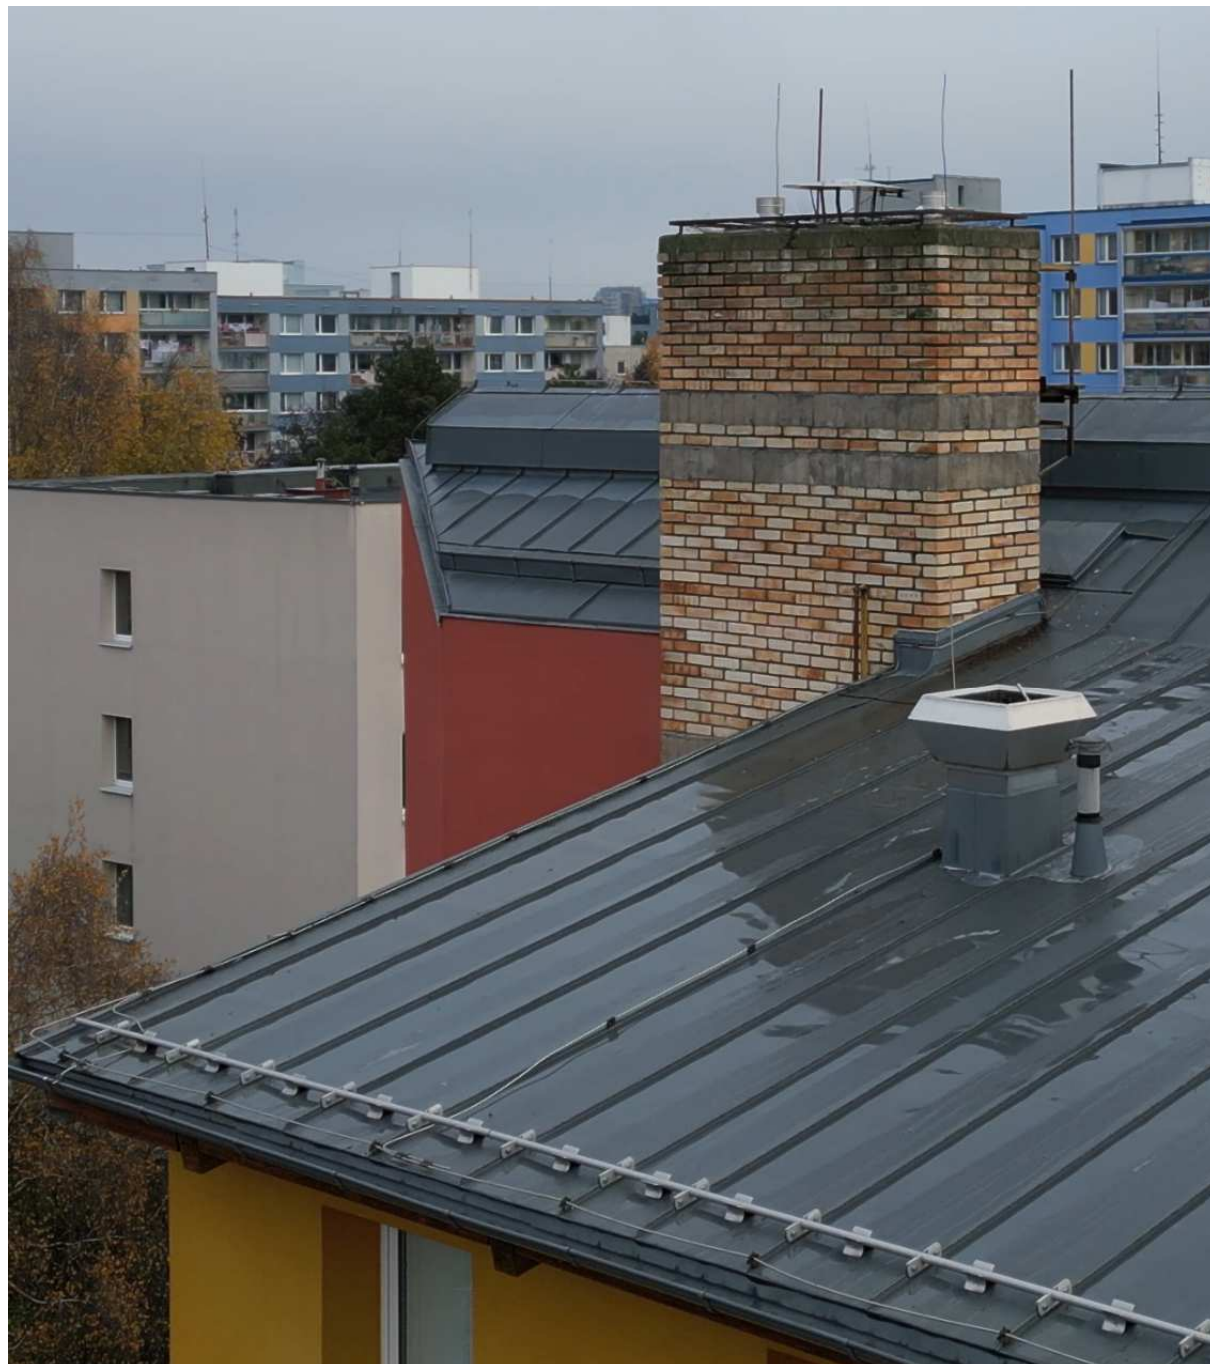
Obr. 3. Hromosvod obj. A vnitřní strana, provedení jímačů a vedení hromosvodu – spalinové cesty a vyústek zařízení VZT – celkový náhled.

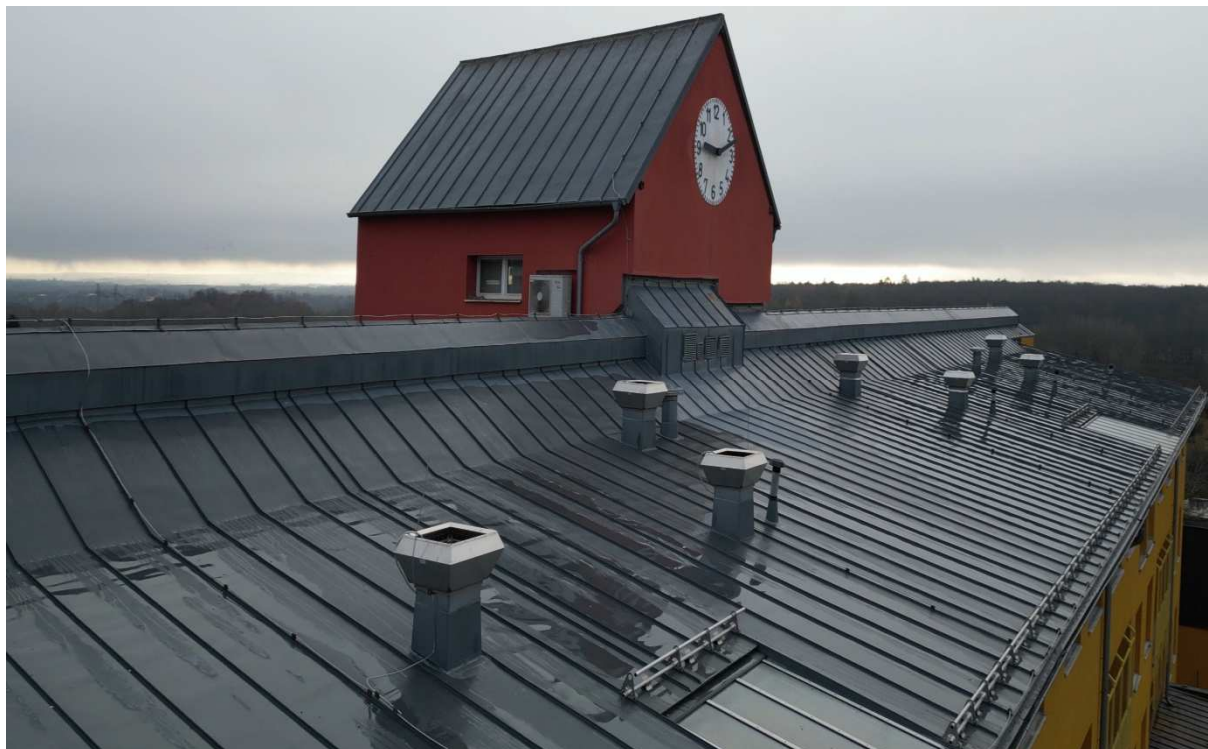
Obr. 4. Hromosvod obj. A vnitřní strana, provedení jímačů a vedení hromosvodu na druhé polovině střechy – celkový náhled.

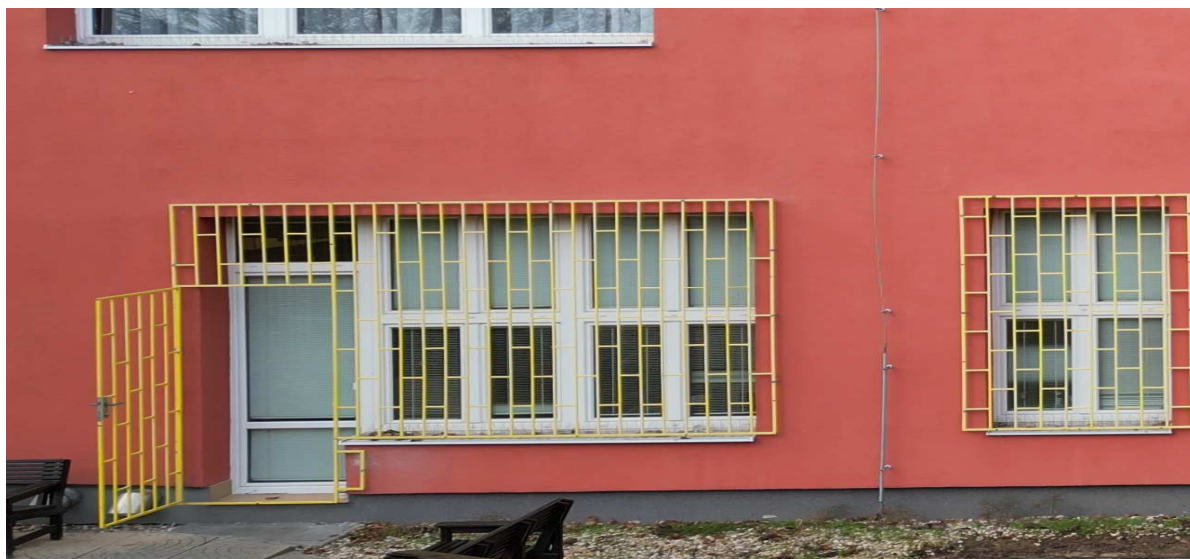
Obr. 5. Hromosvod obj. A vnější strana, provedení svodu na fasádě.

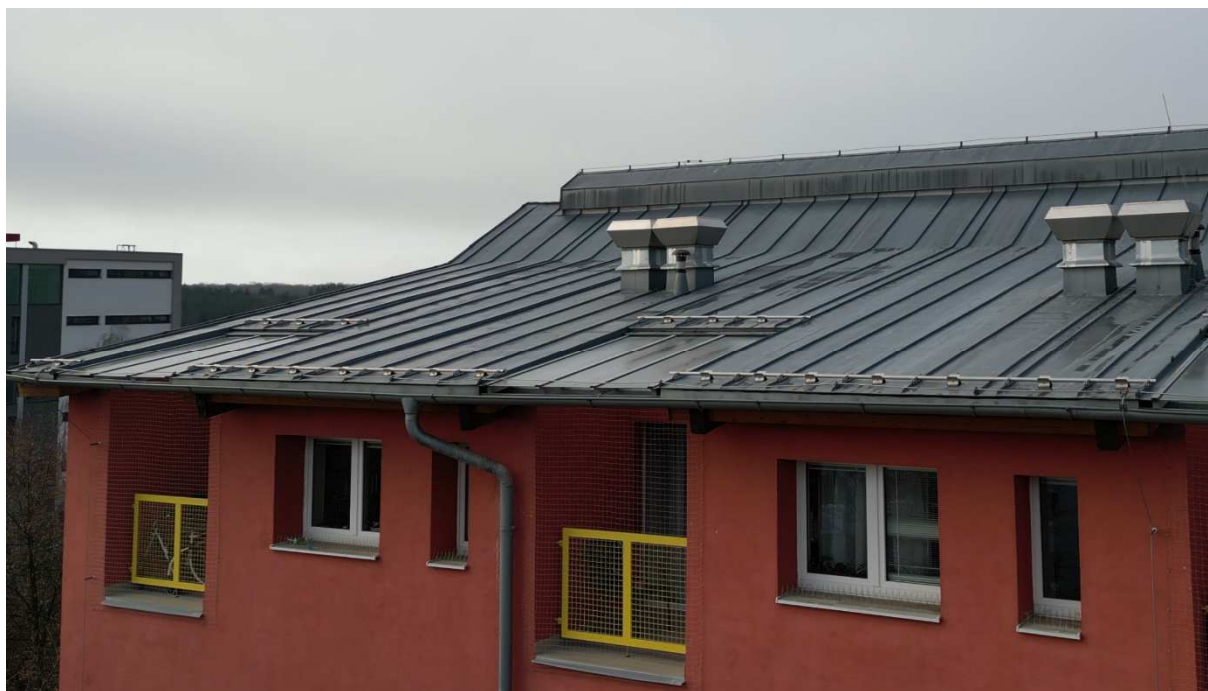
Obr. 6. Hromosvod obj. A vnější strana, provedení hromosvodu na střeše objektu, levá část.

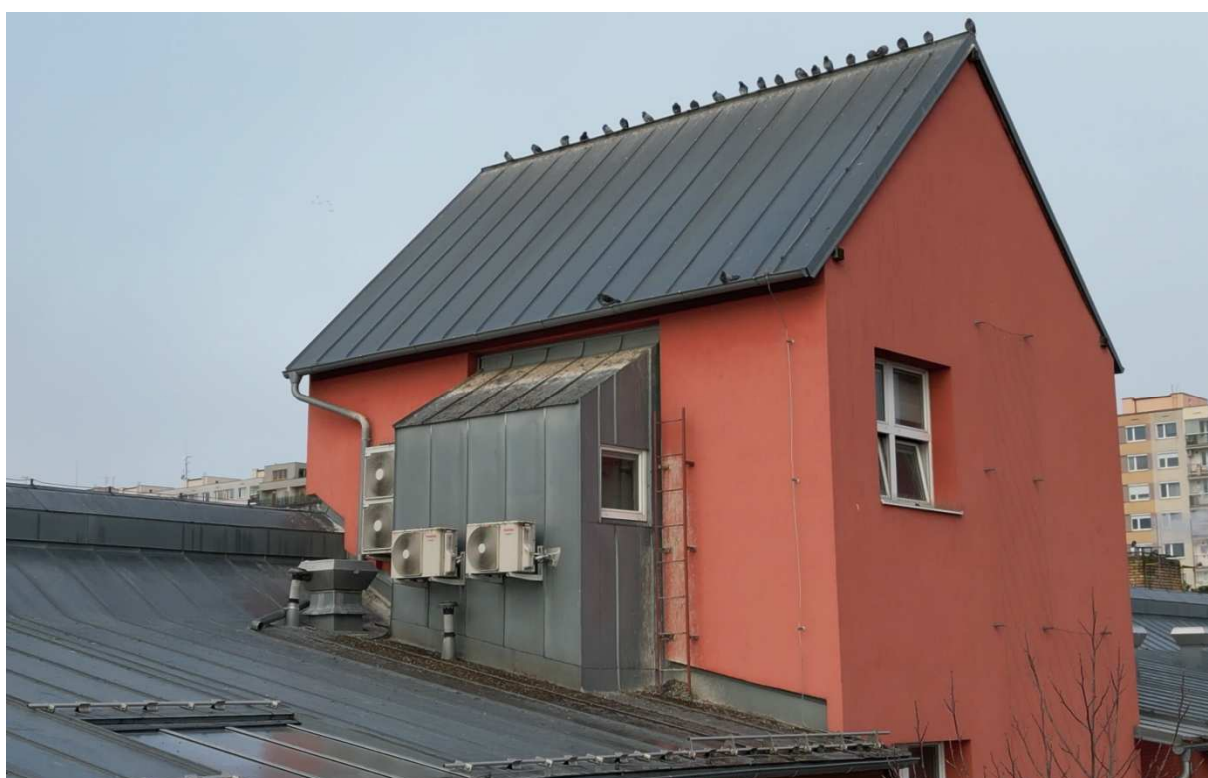
Obr. 7. Hromosvod obj. A vnější strana, provedení hromosvodu na střeše objektu, střední část.

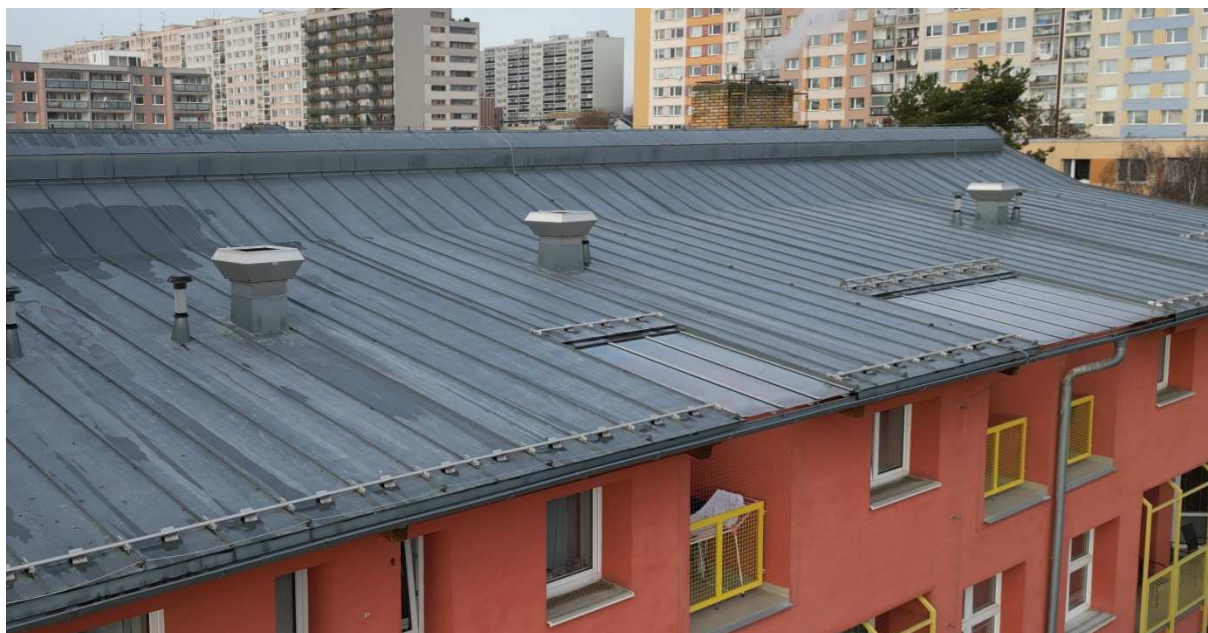
Obr. 8. Hromosvod obj. A vnější strana, provedení hromosvodu na střeše objektu, pravá část.

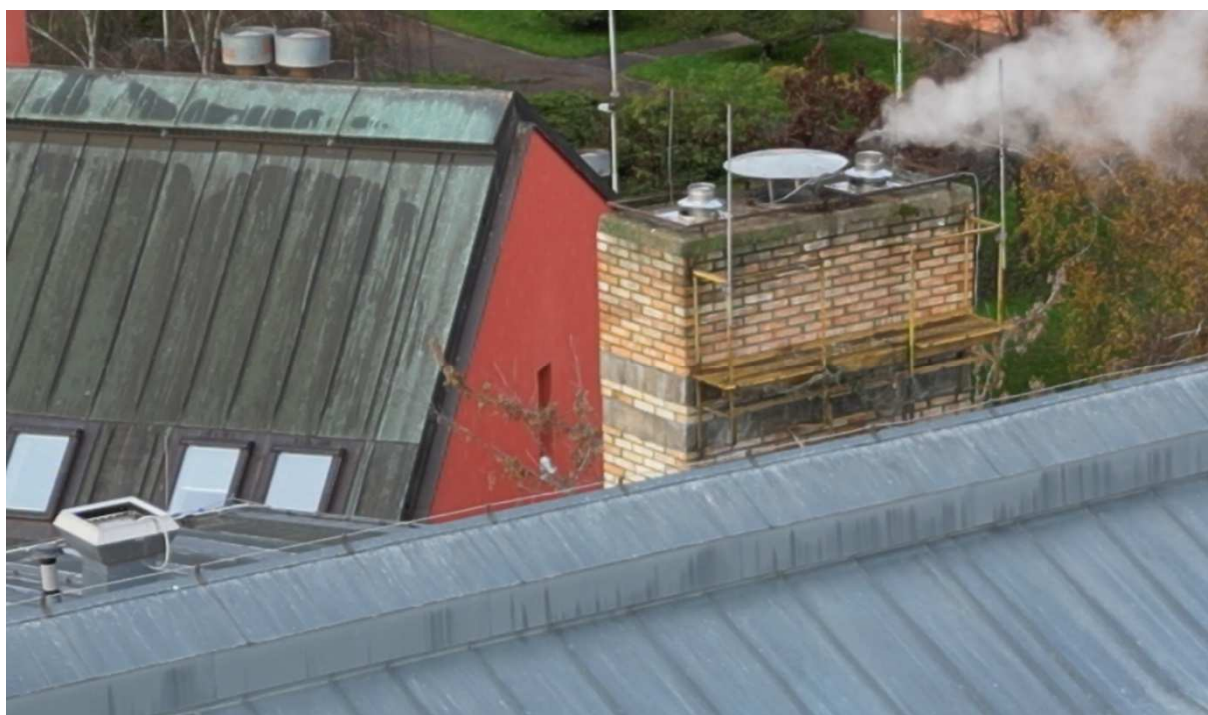
Obr. 9. Hromosvod obj. A vnější strana, jímače a vedení hromosvodu – spalínové cesty plynové kotelny.

**Zařízení hromosvodu na objektu A je bez zjištěných závad a je v dobrém technickém stavu.**

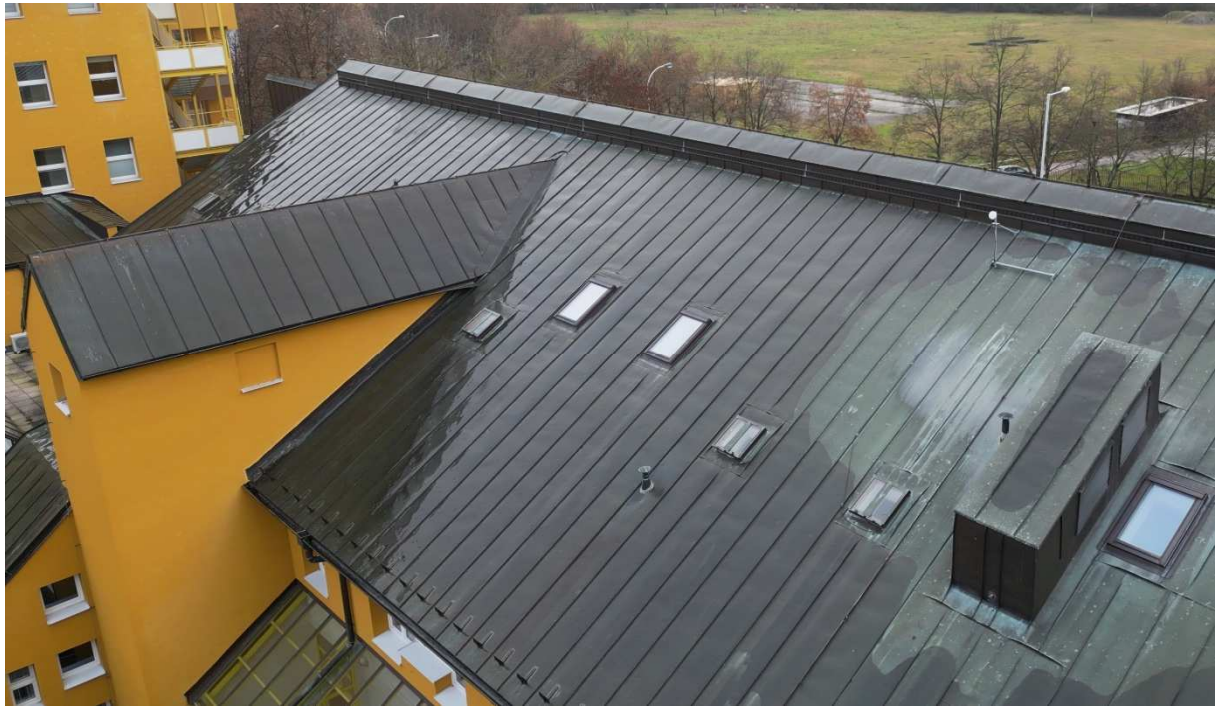
Obr. 15. Hromosvod obj. C vnitřní levá a střední část střechy.

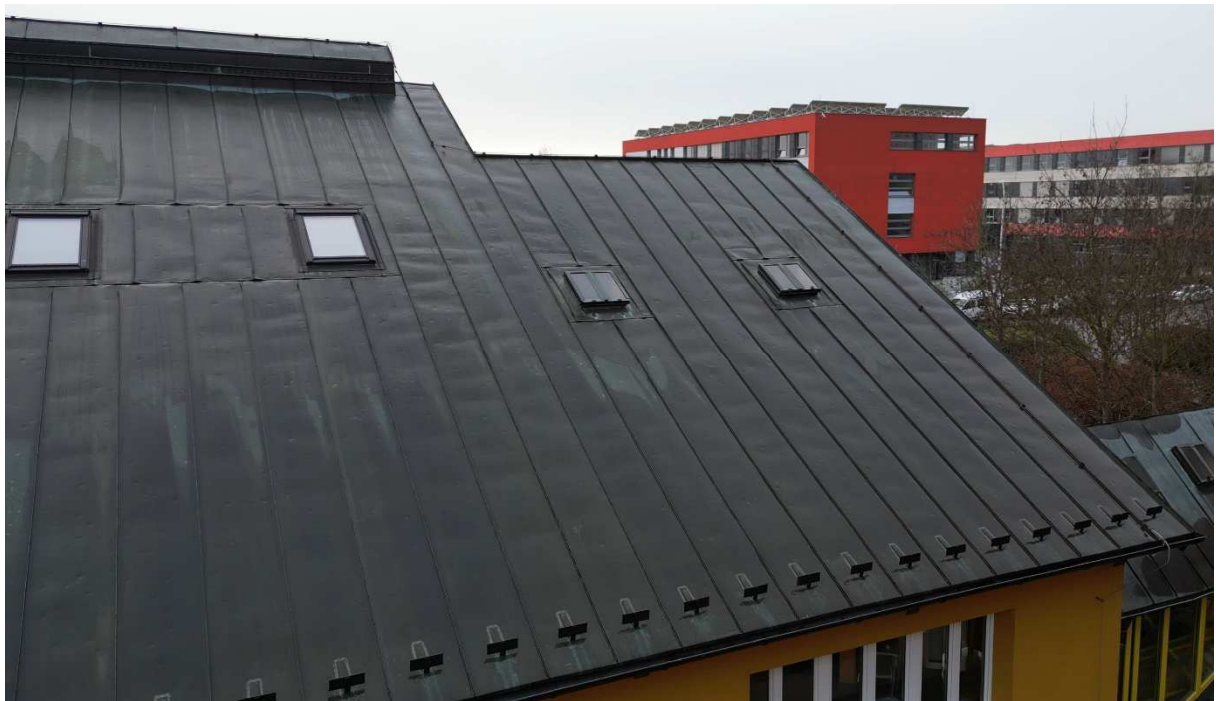
Obr. 16. Hromosvod obj. C vnitřní pravá část střechy.

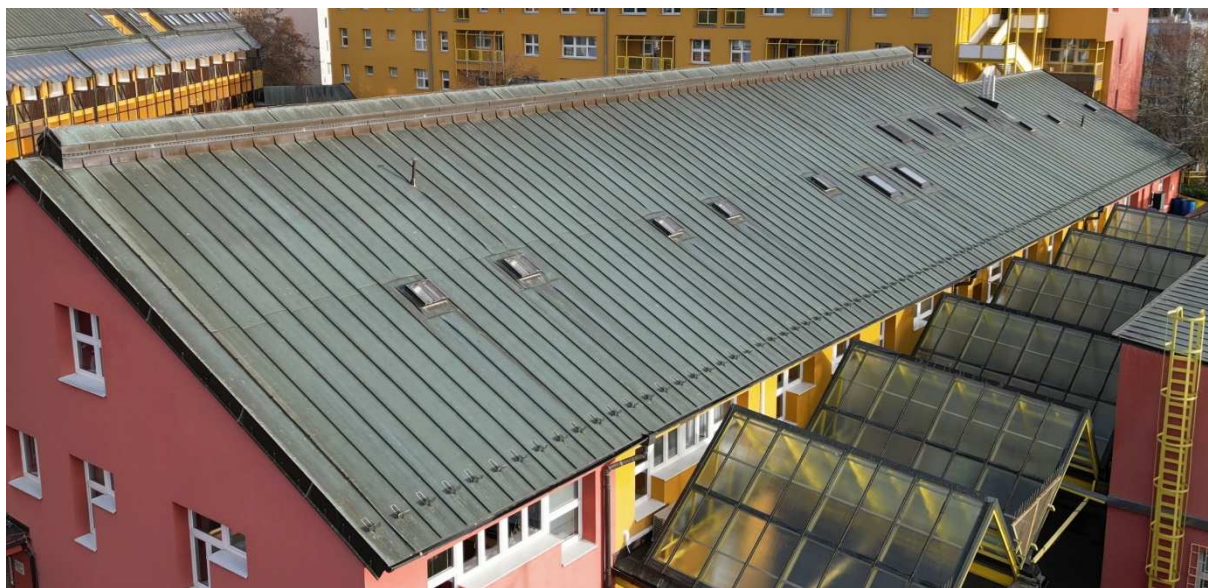
Obr. 17. Hromosvod obj. C vnější část střechy.

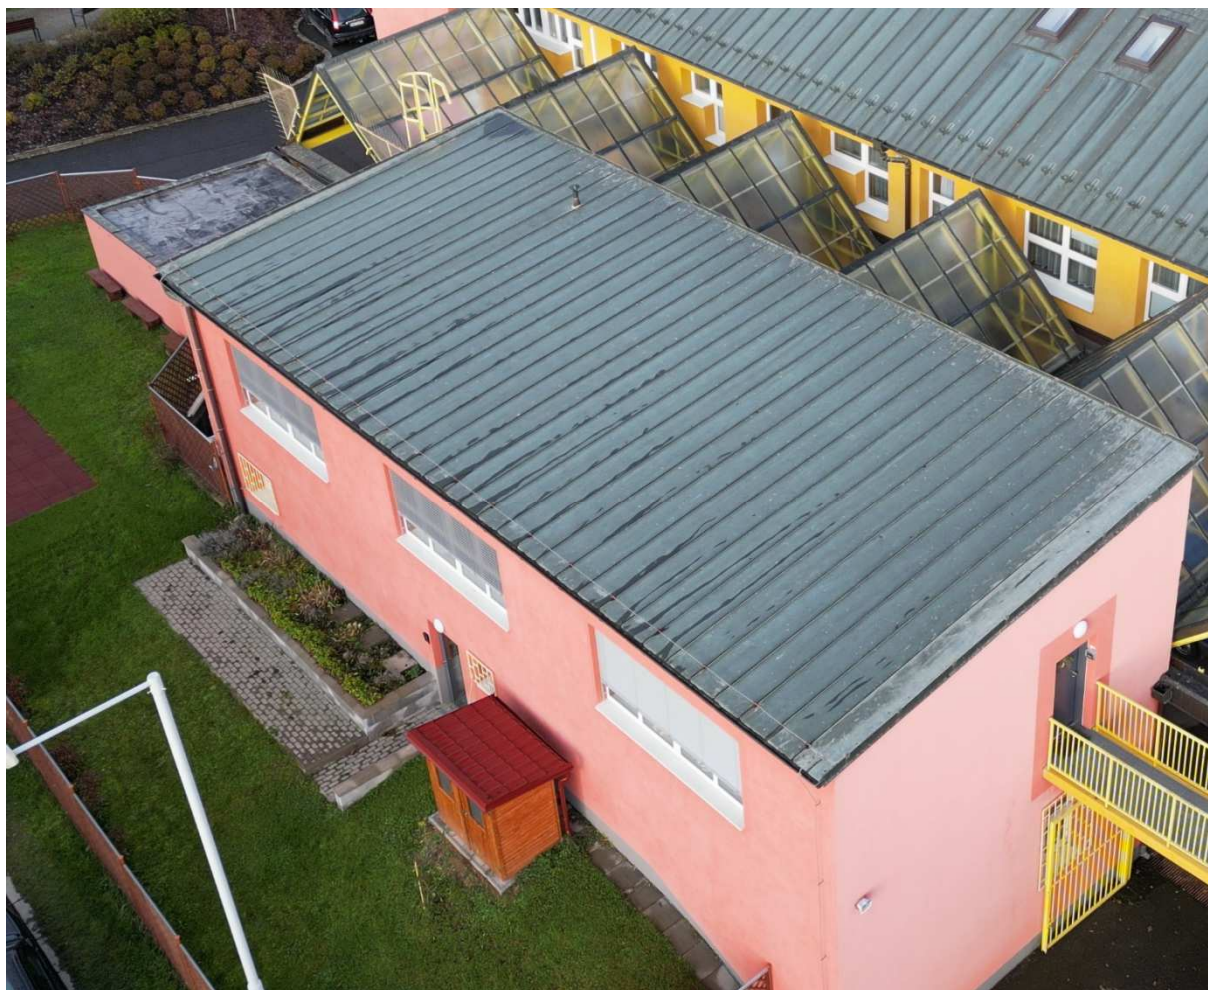
Obr. 18. Hromosvod obj. C vnější část, přístavba.

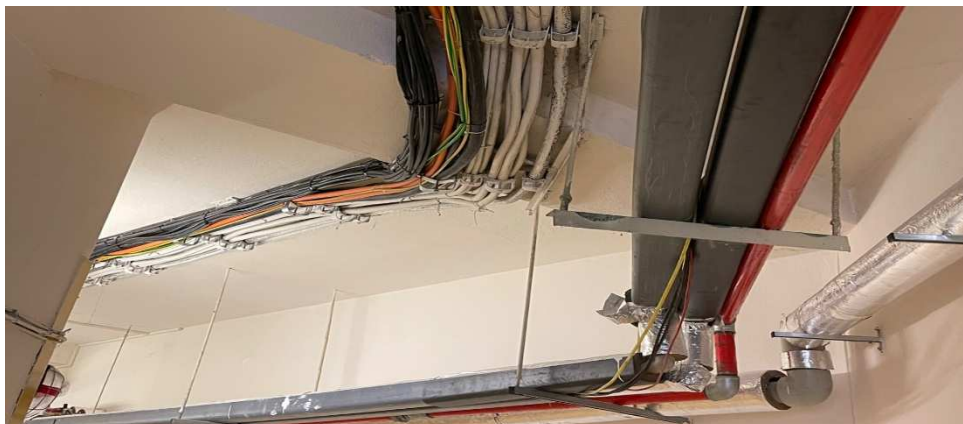
Obr. 21. Nesprávné uložení vodičů zemnicí soustavy objektu.

**Stav zemnicí soustavy (vnitřního pospojování) a hl. uzemňovací přípojnice lze považovat za technicky nevyhovující.**

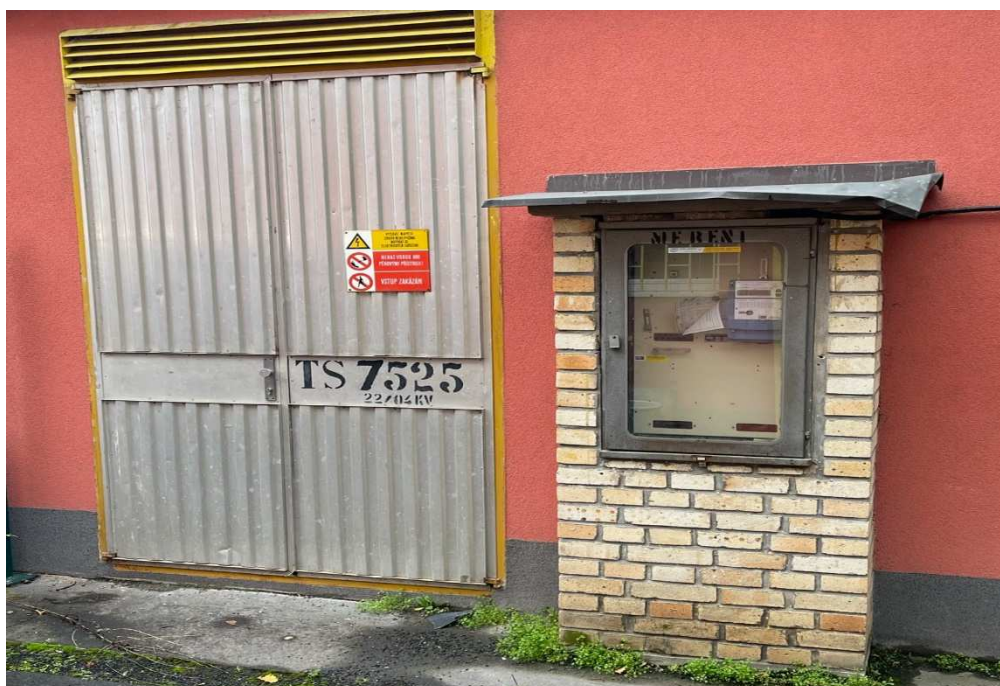
Obr. 22. TS 7225 – 22/0,4kV/630kVA, fakturační měření.

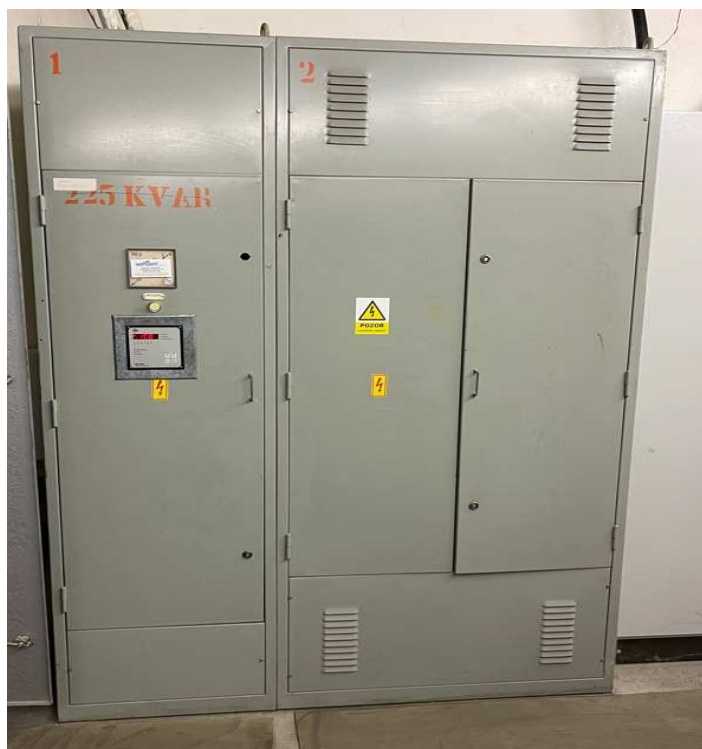
Obr. 24. Kompenzační rozvaděč, rozvodna NN.

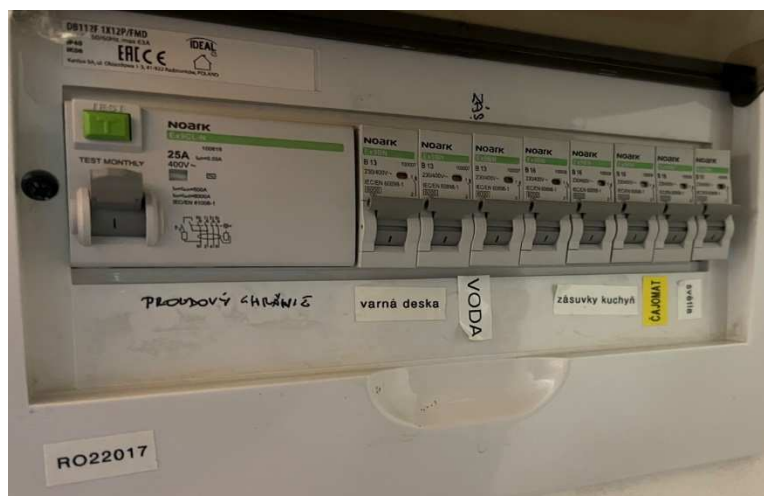
Závady na nově instalovaných podružných rozvaděčích jsou ojedinělé, v některých rozvaděčích chybí krytky či popis a označení u přístrojů.

Obr. 38. Nový podružný rozvaděč, nevyhovující popis.

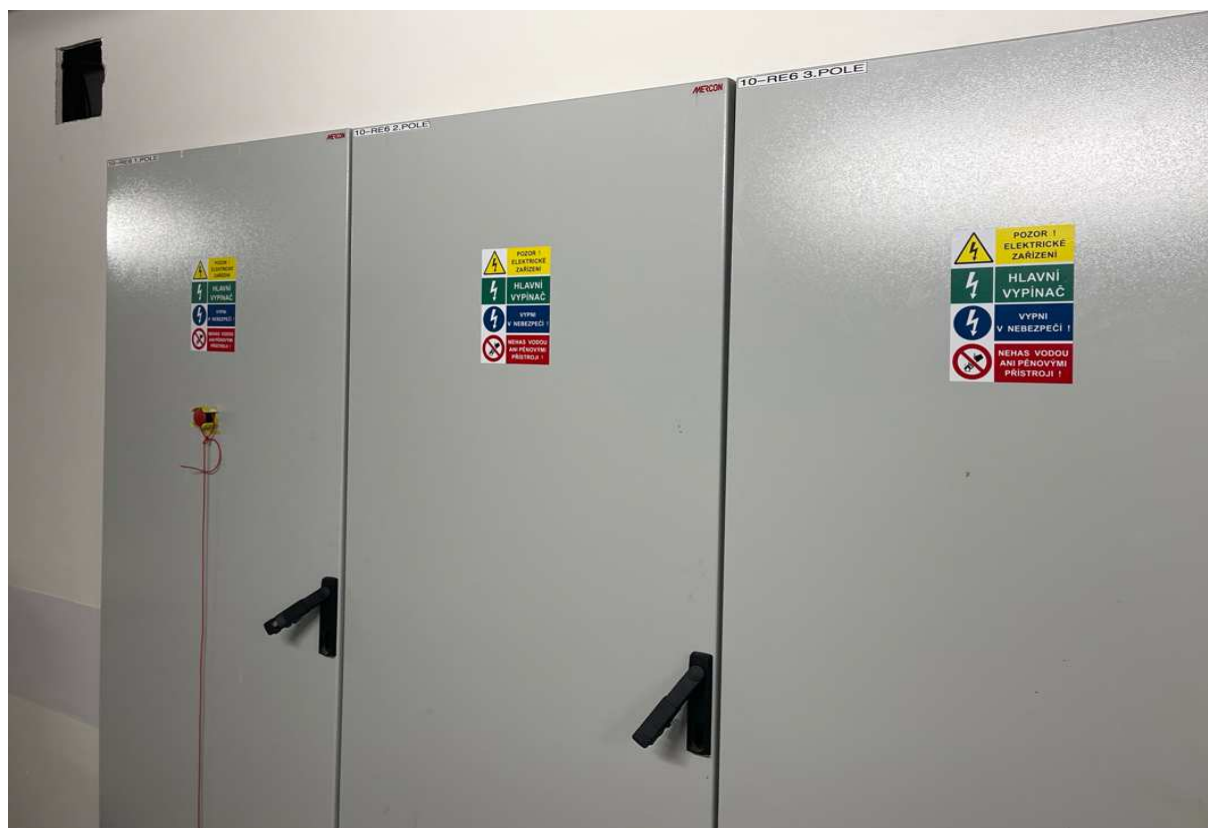
Obr. 40. Nový rozvaděč, kuchyně, odpovídající technický stav.

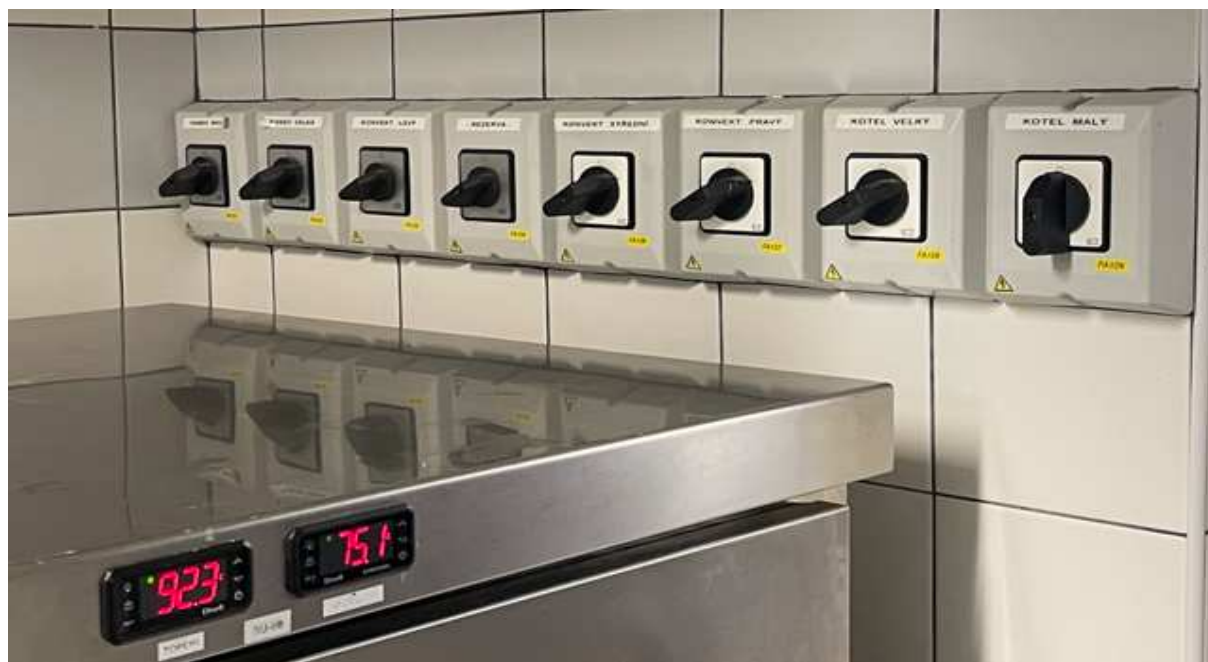
Obr. 41. Kuchyně, technologické elektro, odpovídající technický stav.

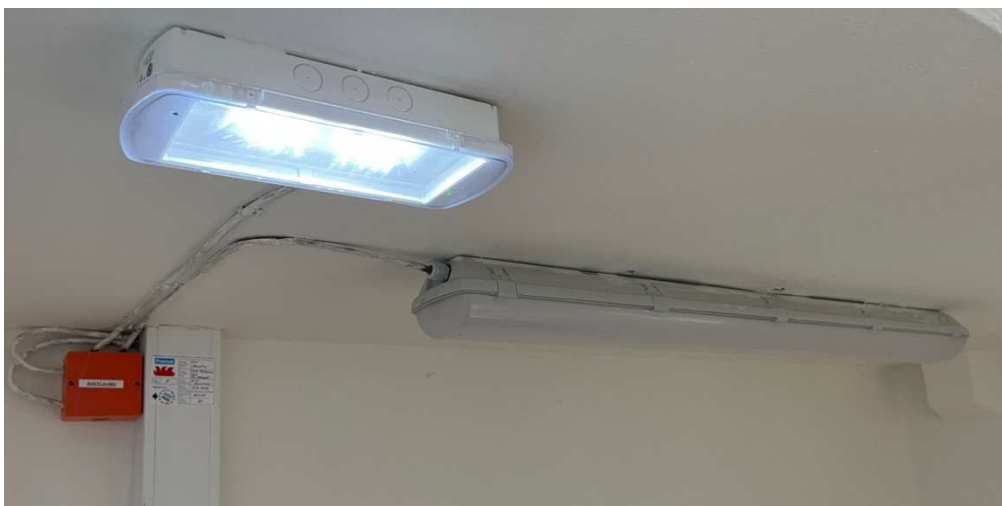
Obr. 50. Osvětlení únikové cesty, svítidlo v případě účinku tepla od vzniklého požáru nezajistí svoji integritu, hrozí uvolnění krytu a dalších částí svítidla.

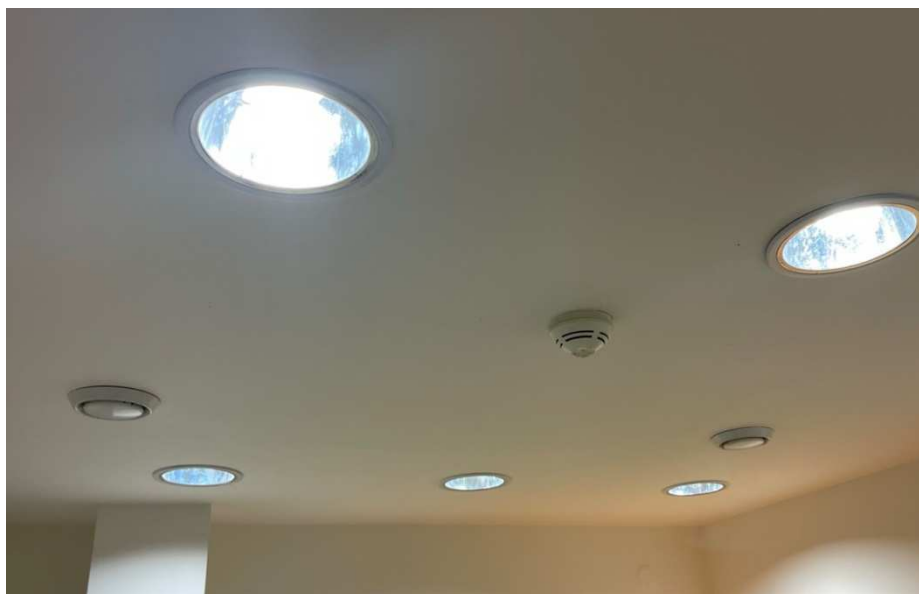
Obr. 51. Osvětlení předsínky WC, svítidla typu down-light se zářivkovými zdroji.

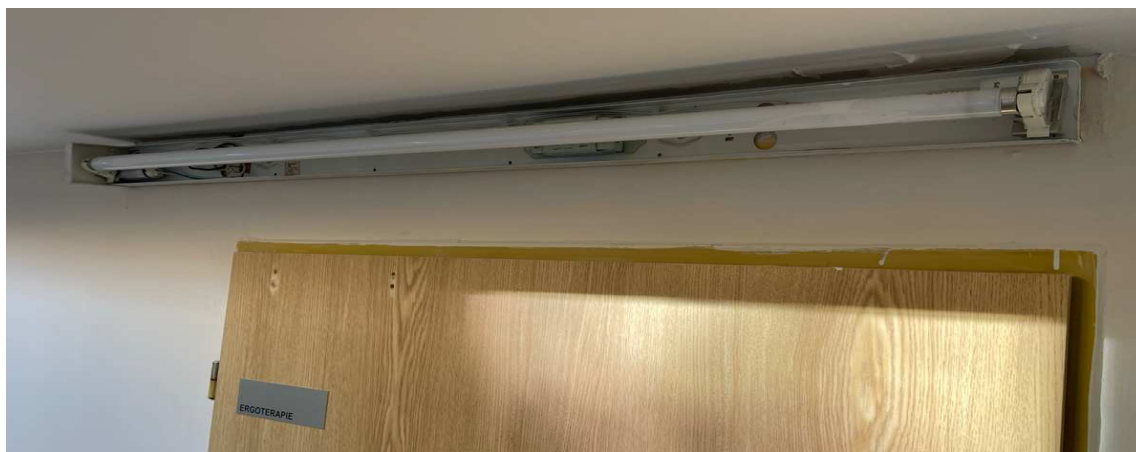
Obr. 51. Osvětlení chodby, špatný technický stav svítidla, chybějící kryt.

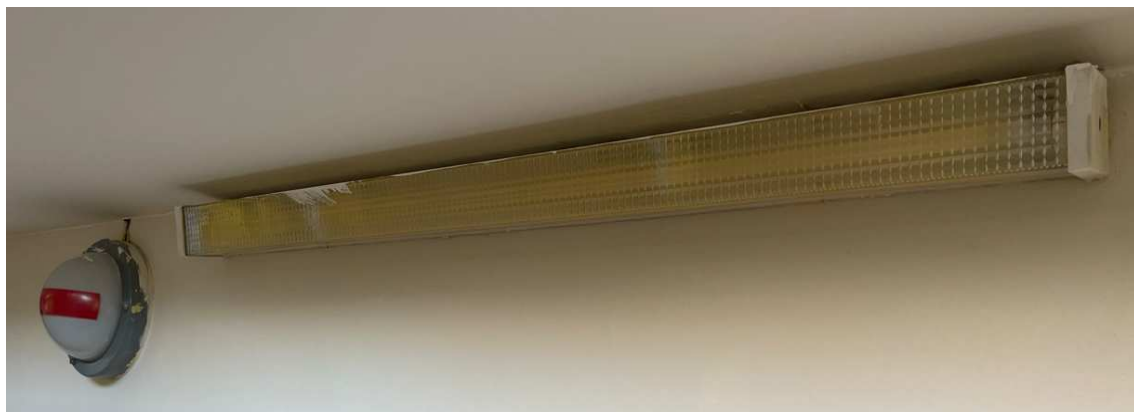
Obr. 52. Osvětlení chodby, špatný technický stav svítidla, svítidlo nesvítí.

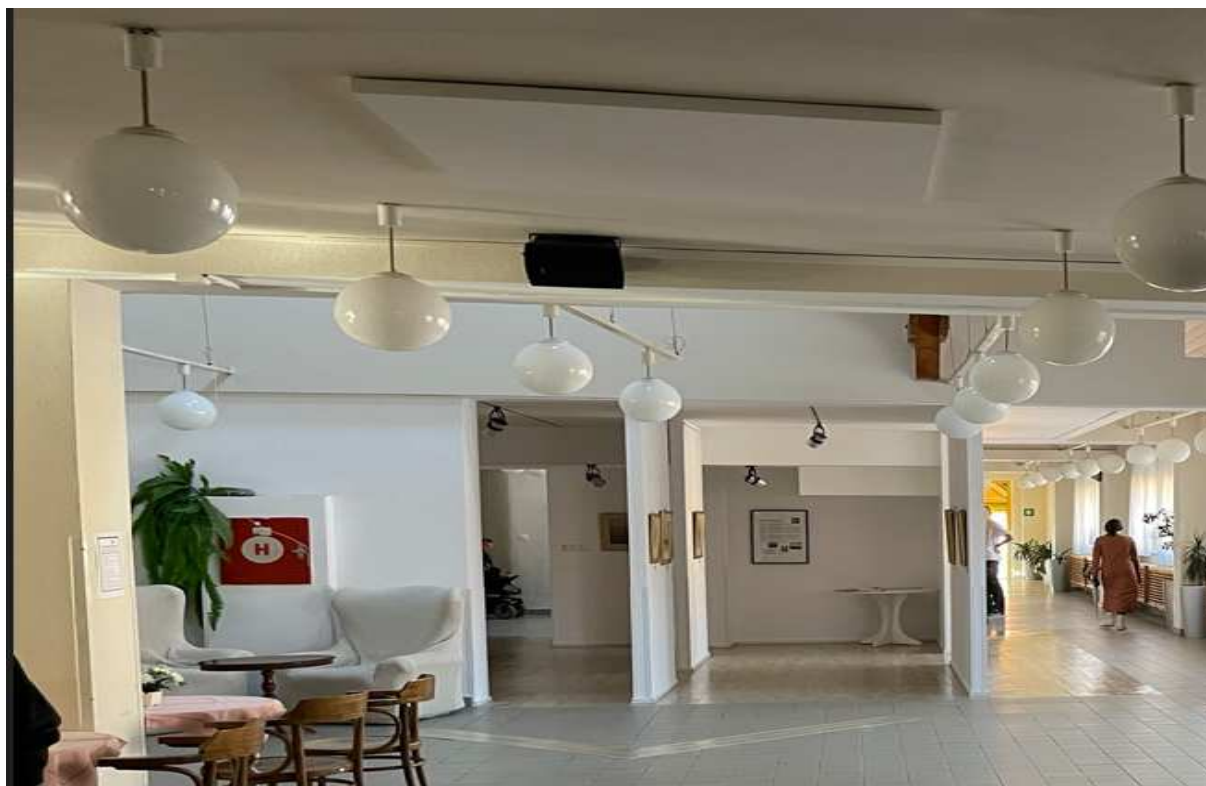
Obr. 54. Osvětlení chodby, svítidla s výměnnými LED zdroji.

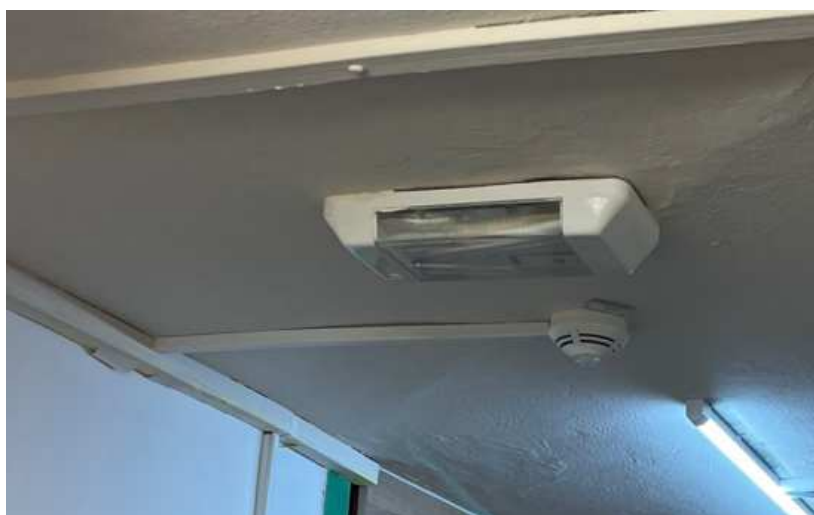
Obr. 56. Nově instalované svítidlo NO.

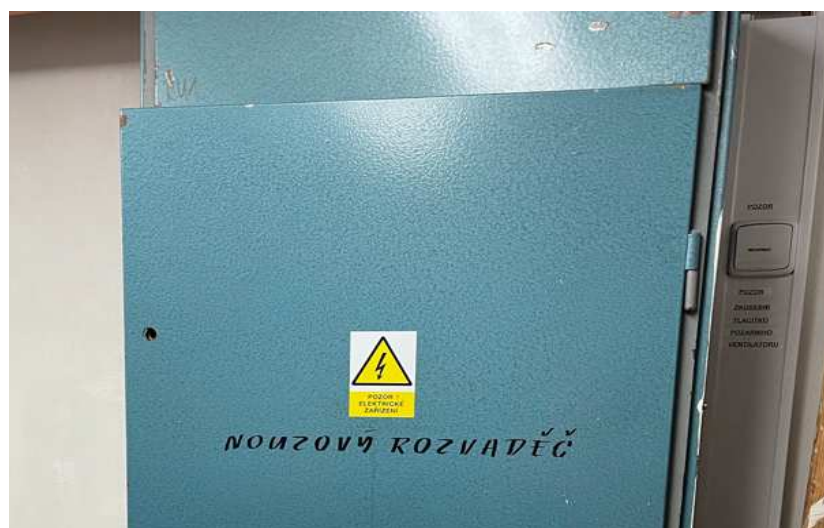
Obr. 58. Rozvaděč původního systému NO.

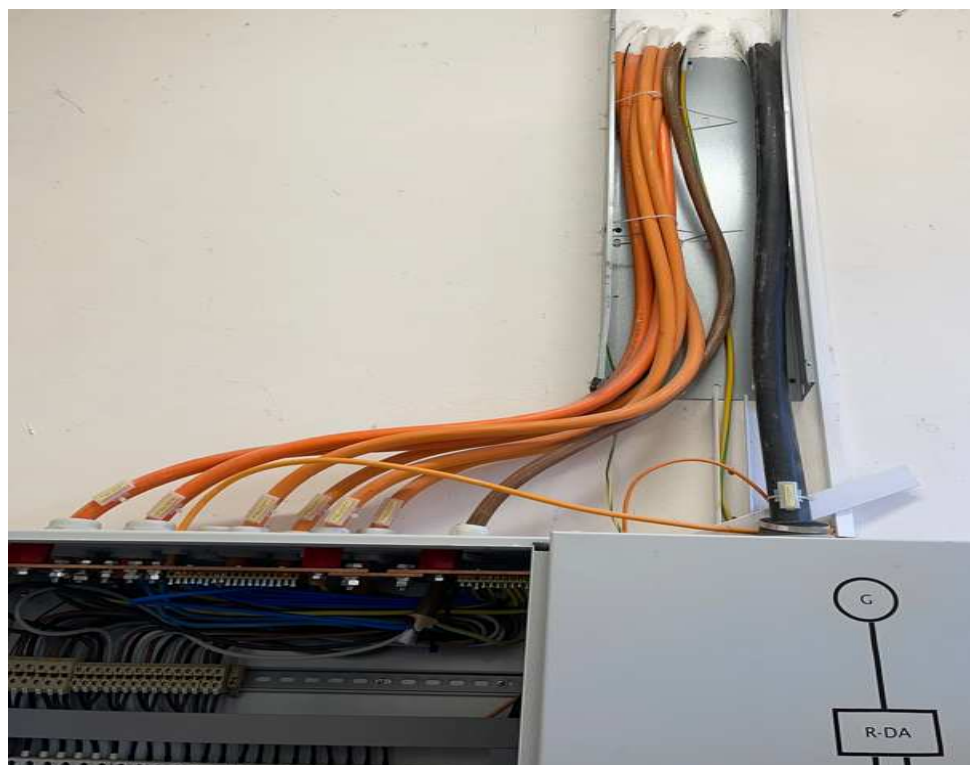
Obr. 61. Rozvaděč RMS-DA přívodní kabeláž.

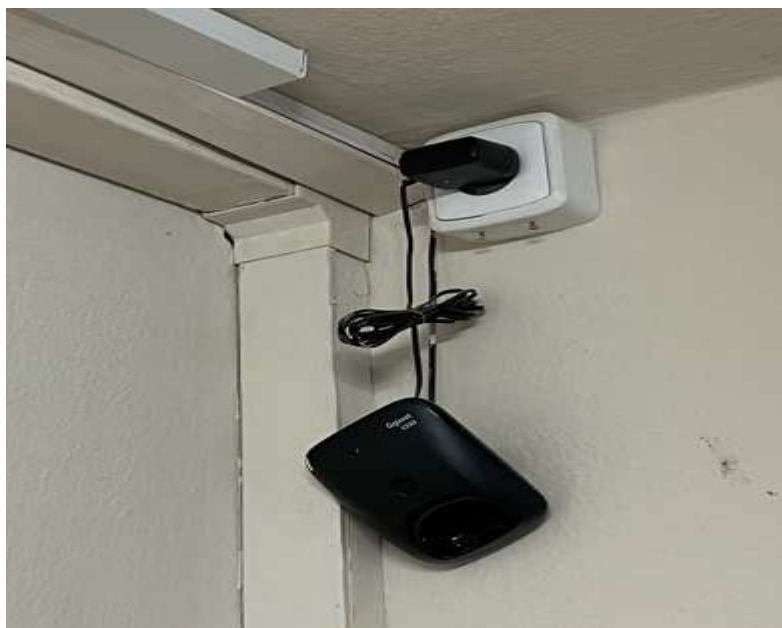
Obr. 62. Nevhodně použitá a instalovaná zásuvka 230VAC.

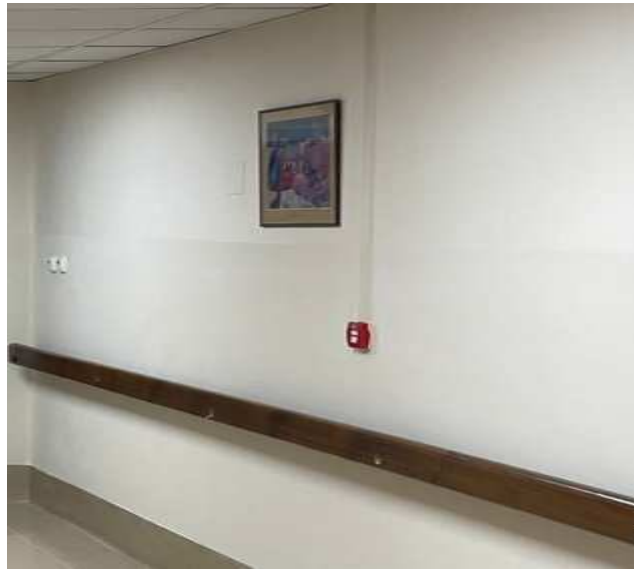
Obr. 69. Tlačítkový hlásič na chodbě.

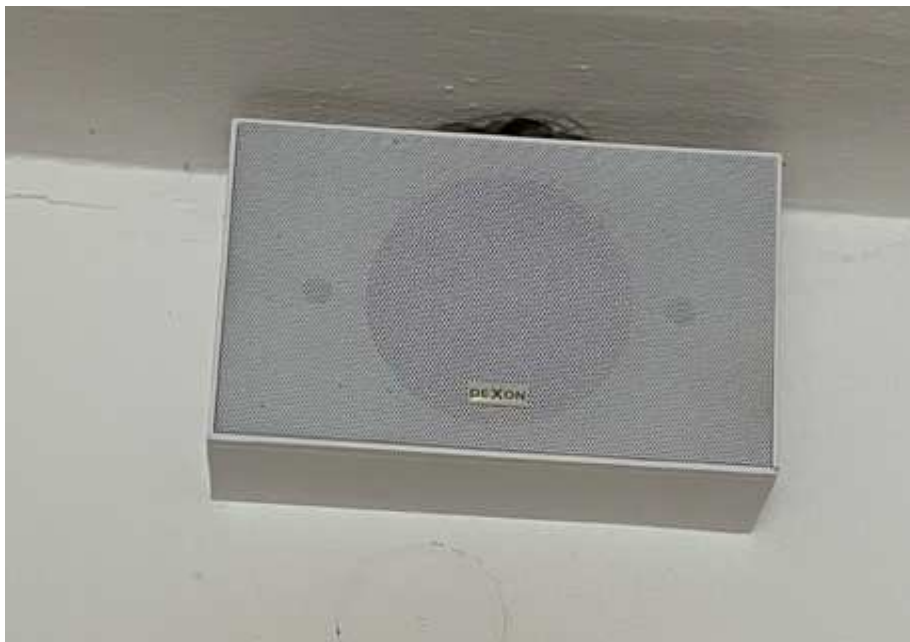
Koncepce, zvolené koncové prvky, sestava ústředny a provedení kabeláže neodpovídá platným ČSN pro klasifikaci tohoto místního rozhlasu jako evakuačního rozhlasu.

Obr. 72. Reproduktor instalovaný na chodbě.

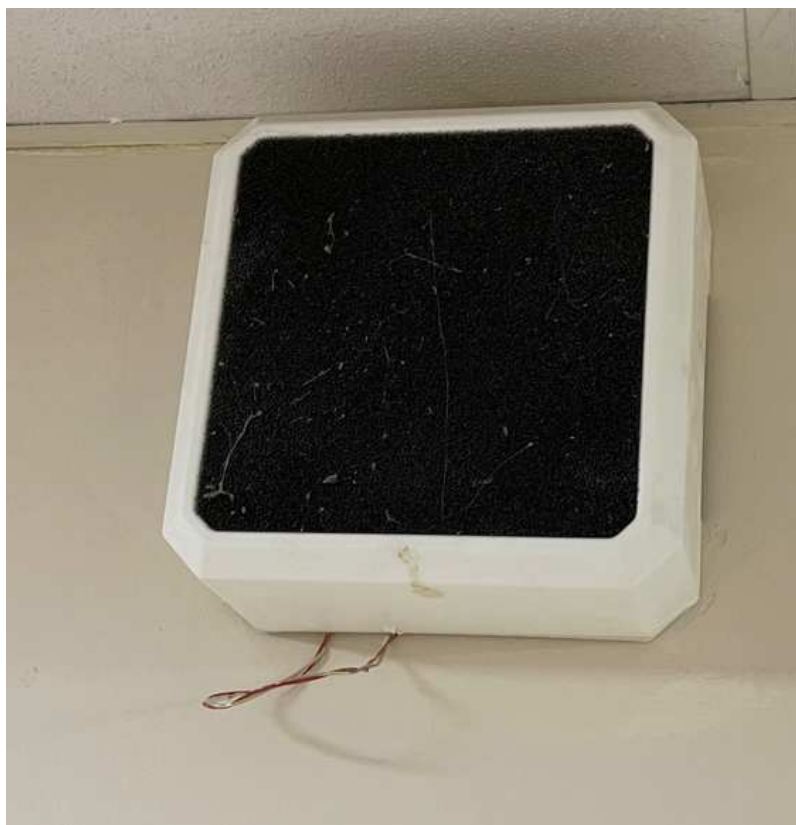
Obr. 74. Reproduktor instalovaný na chodbě.
