Změnový list č. 01

Stavba
(Název dle SoD) Rekonstrukce Bubenečského nádraží

Změnový list č. 03

Statické zajištění trhlín

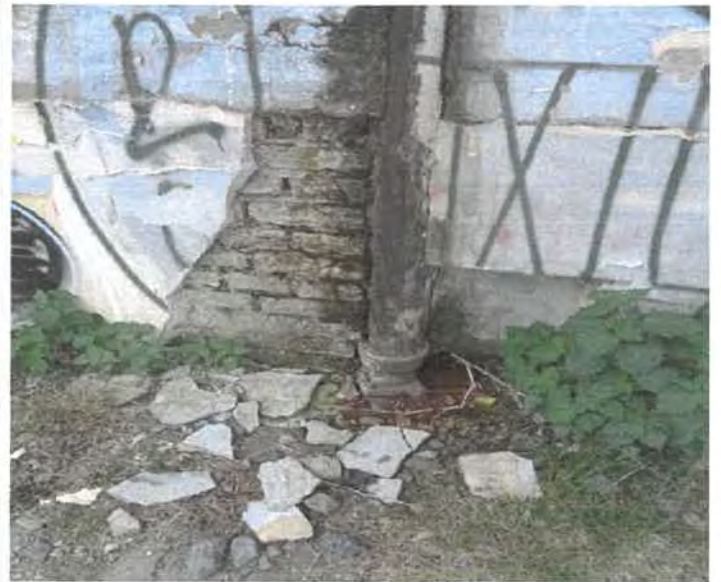
Z vnější strany jsou narušené omítky i zdivo v důsledku navlhčování, foto 8.

Foto 8 - pohled na svod srážkové vody a narušené zdivo, povlaky mechů

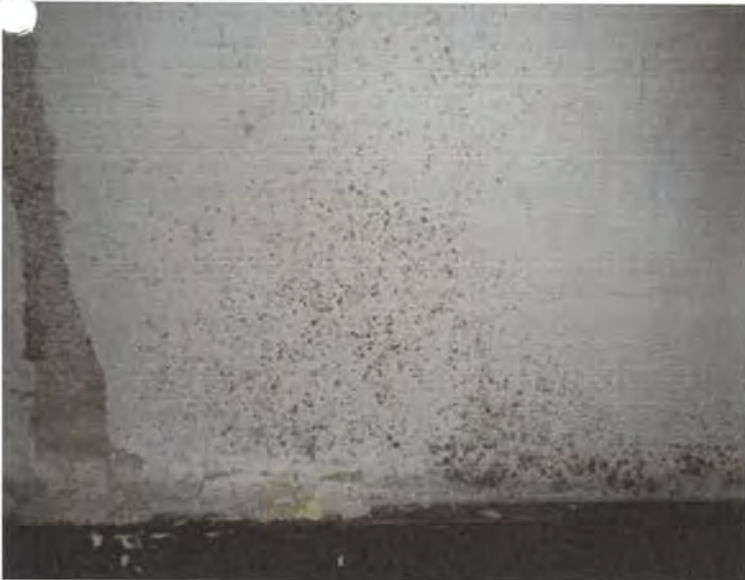
Na omítkách a malbě jsou povlaky plísní různých druhů, foto 9. Zdivo je vlhké.

Foto 9 - přízemí - bývalá restaurace, pohled na povlaky plísni na zdivu

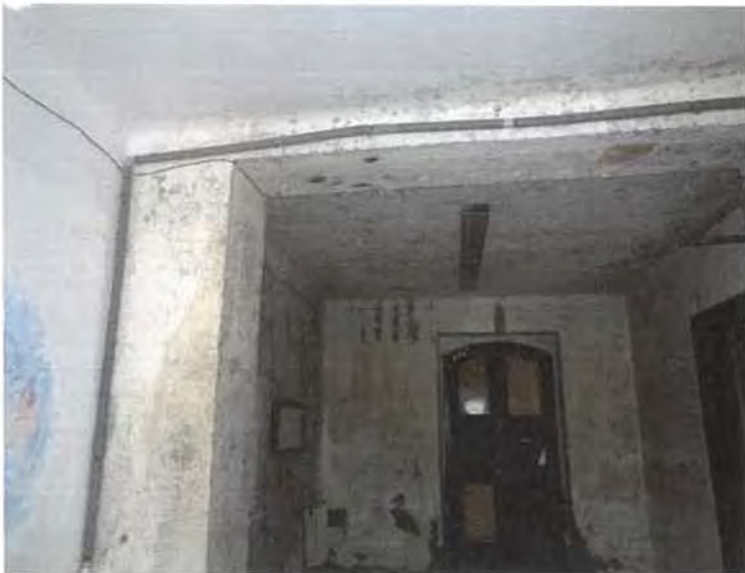
Foto 11

Na omítkách a malbě jsou povlaky plísní různých druhů, foto 11, 12. Zdivo je vlhké.

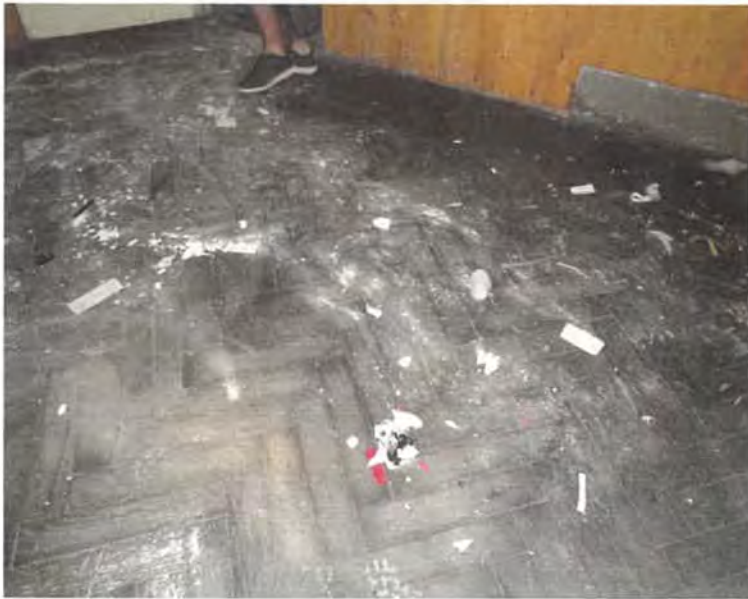
Foto 13

Na podlahách je PVC krytina, dubové vlysy (nabobtnalé, vypouklé=deformované, foto 13), dlažba.

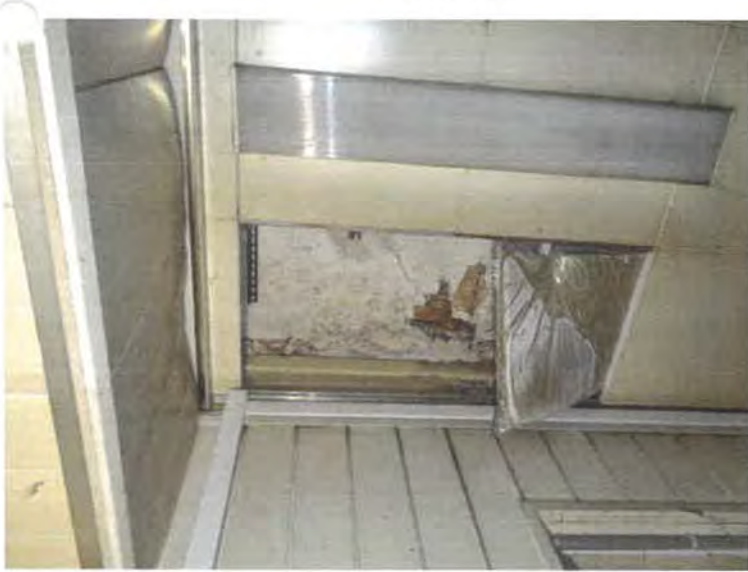
Foto 15

Promáčené jsou i části stropu, kde jsou rovněž povlaky plísní, foto 15.

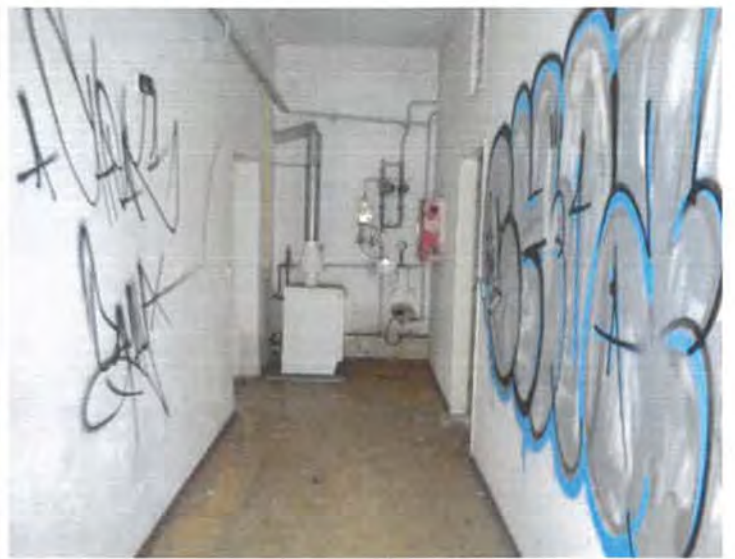
Foto 16

Na omítkách a malbě jsou povlaky plísní různých druhů, foto 16, 17. Zdivo je vlhké.

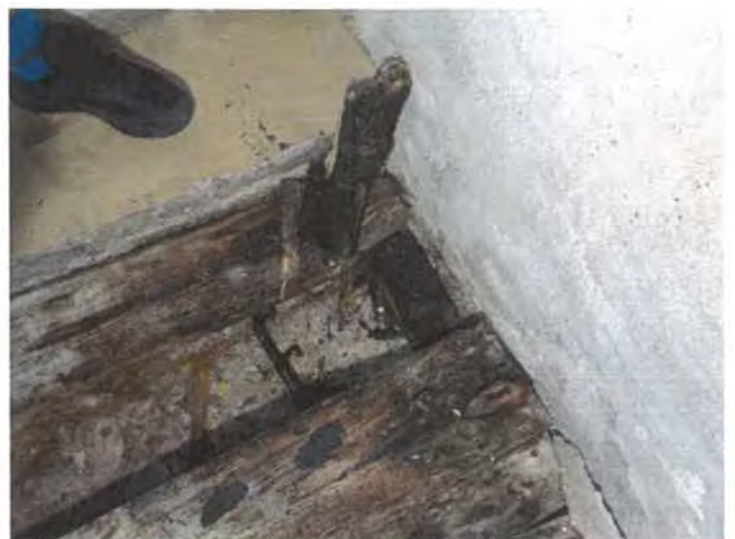
Foto 18

Prkenná podlaha u schodů je zcela destruovaná houbami, dřevo bylo silně navlhčené, foto 18.

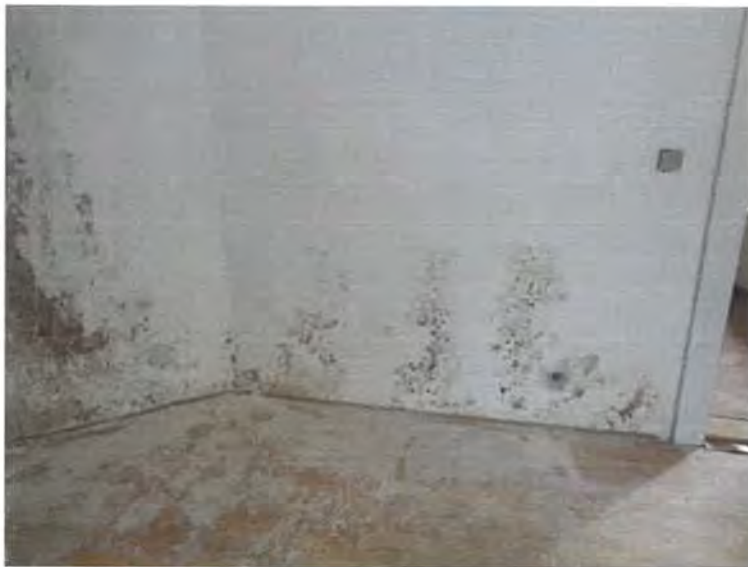
Foto 19

Na omítkách a malbě jsou povlaky plísní různých druhů, foto 19. Zdivo je vlhké.

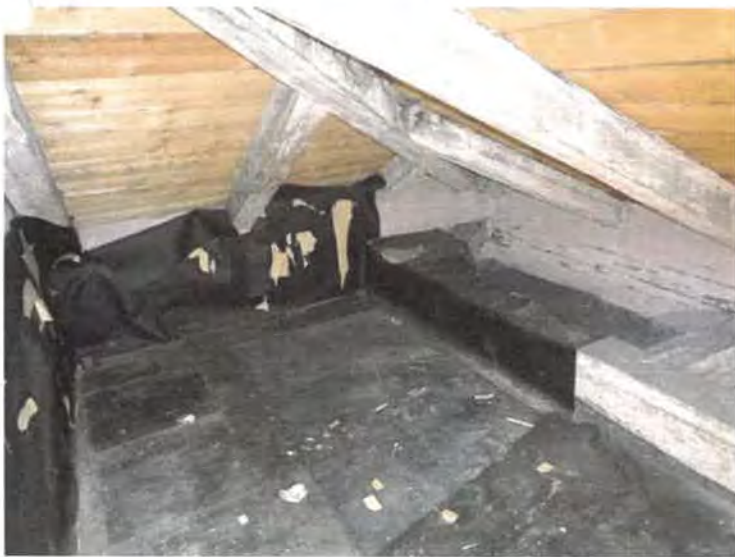
Foto 21

Konstrukce je tesaná, spojovaná dřevěnými kolíky. Na povrchu dřeva jsou zbytky starého protipožárního nátěru růžové barvy ze 40. let minulého století, dále prach a mapy po zatékání. Nátěr je nesoudržný, opadává. Spodní části konstrukce byly zakryté asfaltovou lepenkou, foto 21, nebo papírovou lepenkou, foto 22. Pro potřeby průzkumu byly lepenky odtrženy, foto 24.

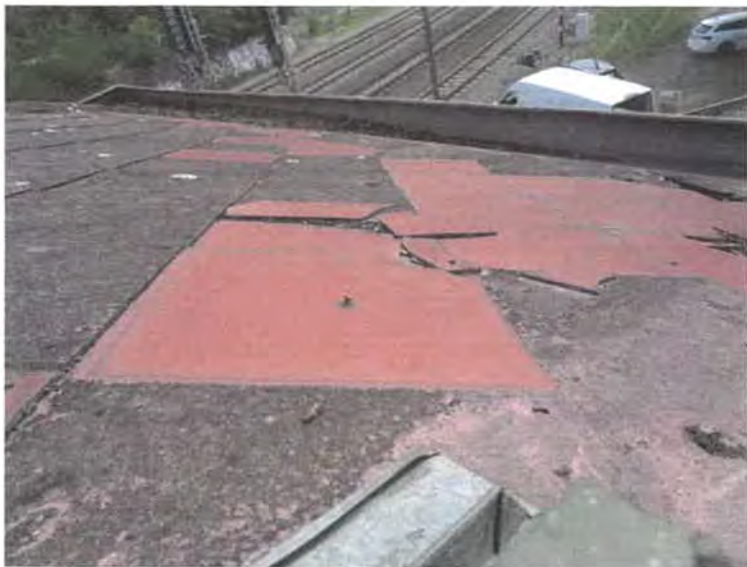
Foto 25

Na střeše jsou starší eternitové šablony na lepence a bednění. Krytina je dožilá, na povrchu jsou povlaky mechů. Některé šablony byly měněny, foto 25. Vodorovné žlaby jsou z části ucpané listím.

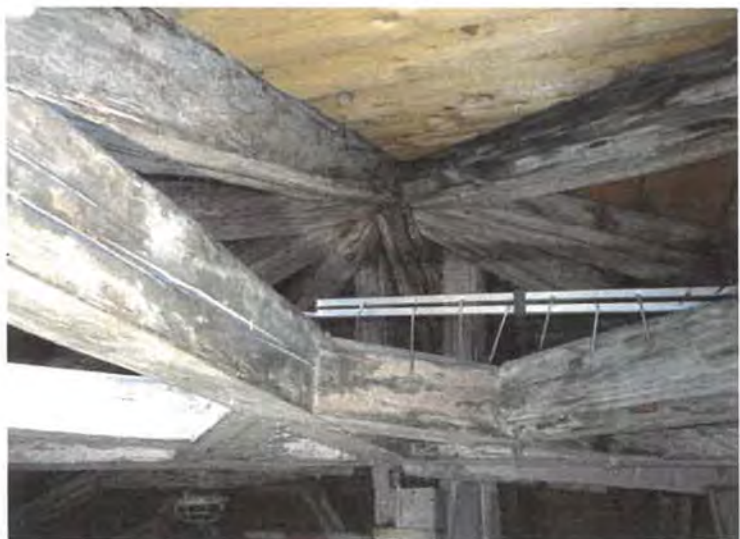
Foto 29

Uprostřed je **svislý sloupek**, (střecha má stanový tvar). V tomto místě zatéká, lící strany mohou být poškozené, foto 29.

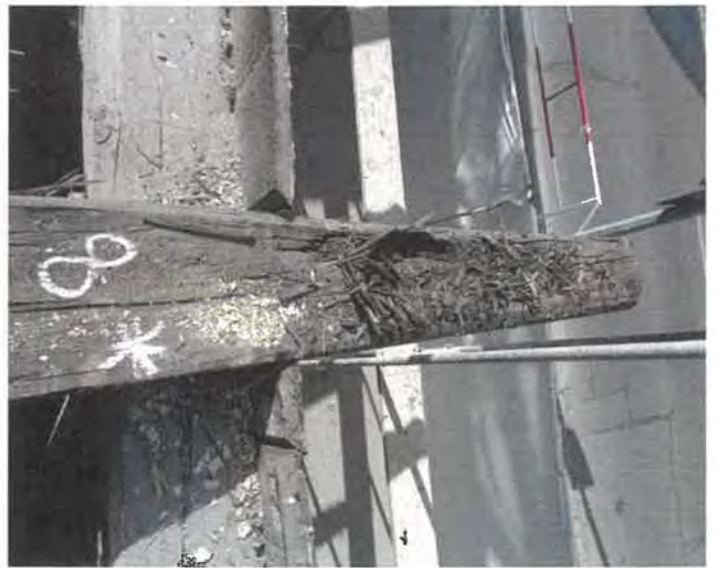
- Foto 13 - pohled na střední část 2 ks trámů položených na sobě, u vazby č. 12, dřevo je pevné
Foto 14 - pohled na konstrukci, část k silnici, krokev č. 8, narušení dřeva
Foto 15 - pohled na konstrukci, část k silnici, krokev č. 7, narušení dřeva
Foto 16 - pohled na konstrukci, část k silnici, krokev č. 6, narušení dřeva
Foto 17 - pohled na konstrukci, část k silnici, krokev č. 1, silná destrukce dřeva
krov nízký, východní, 9 párů krokví
Foto 18 - pohled na konstrukci shora
-

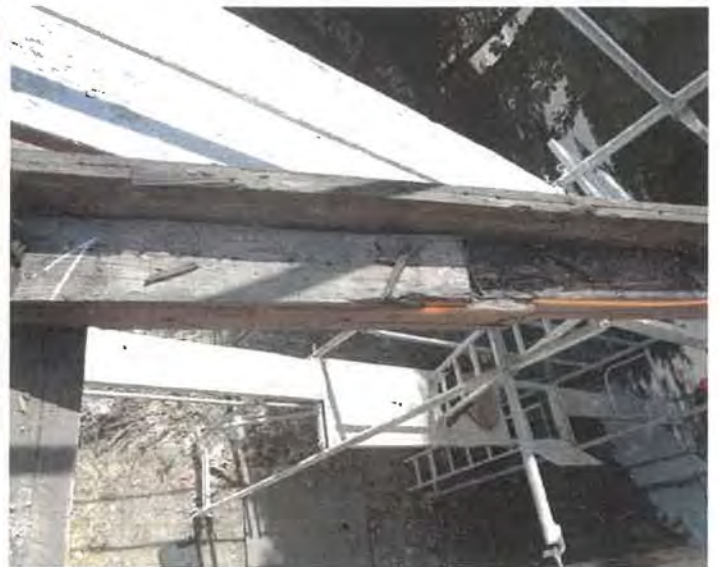
- Foto 19 - pohled na konstrukci, část ke kolejím, vazby č. 4 - 9
Foto 20 - pohled na konstrukci, část ke kolejím, vazba č. 1, silná destrukce houbou
Foto 21 - pohled na konstrukci, část ke kolejím, vazba č. 2, poškození houbou
Foto 22 - pohled na konstrukci, část ke kolejím, u vazby č. 2, destrukce dřevomorkou
Foto 23 - pohled na konstrukci, část ke kolejím, u vazby č. 2 je ložisko dřevomorky v podlaze
Foto 24 - pohled na konstrukci, část ke kolejím, vazba č. 4, narušení
-

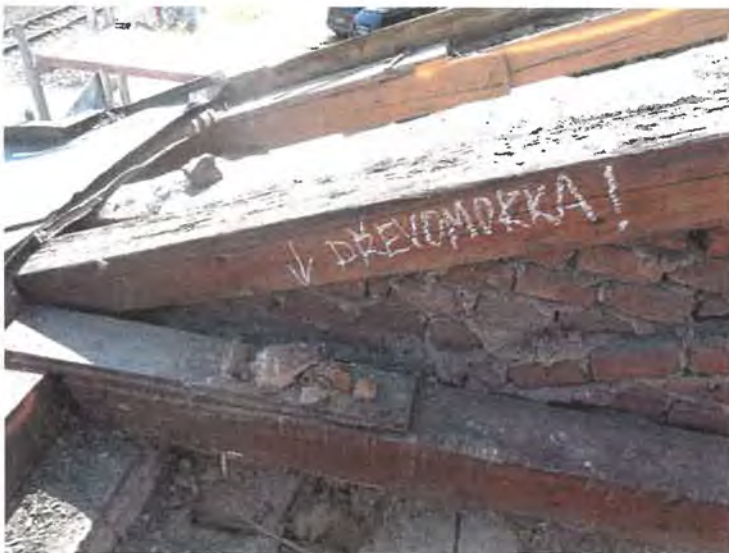
Foto 22

Prostory dopravní kanceláře - byla sejmuta část podhledu, jsou viditelné mapy po zatékání - ze strany půdy byla zjištěna dřevomorka, a to u krokevní vazby č. 2 a č. 8 - 9, viz foto 22, 23, 27 shora a foto 32, 33 zespodu.

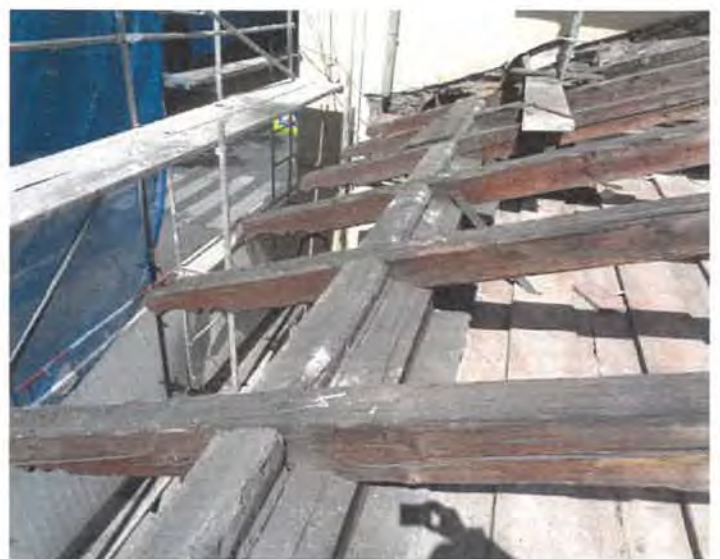
- Foto 25 - pohled na konstrukci, část ke kolejím, u vazby č. 7, silné poškození houbou - konec krokve a pozednice
Foto 26 - pohled na konstrukci, část ke kolejím, vazba č. 8, destrukce krokve a pozednice houbou
Foto 27 - pohled na konstrukci, část ke kolejím, vazba č. 9, destrukce krokve a pozednice houbou i hmyzem, v prasklinách dřeva jemná bílá paprččitá vlákna, která mohou patřit dřevomorce
Foto 28 - pohled na konstrukci, část k silnici, přesahující profilované konce krokví, krokve č. 4 - 9
Foto 29 - pohled na konstrukci, část k silnici, krokve č. 8, 9 a konce pozednice destruované houbou
Foto 30 - pohled na konstrukci, část k silnici, krokve č. 1, silná destrukce houbou
Foto 31 - pohled na houbou i hmyzem poškozená prkna podlahy u krokve č. 2, strana k silnici
přízemí
Foto 32 - pohled na strop nad dopravní kanceláři, mapy po zatékání, nad tím dřevomorka
Foto 33 - pohled na strop nad dopravní kanceláři, mapy po zatékání, nad tím vlákna dřevomorky

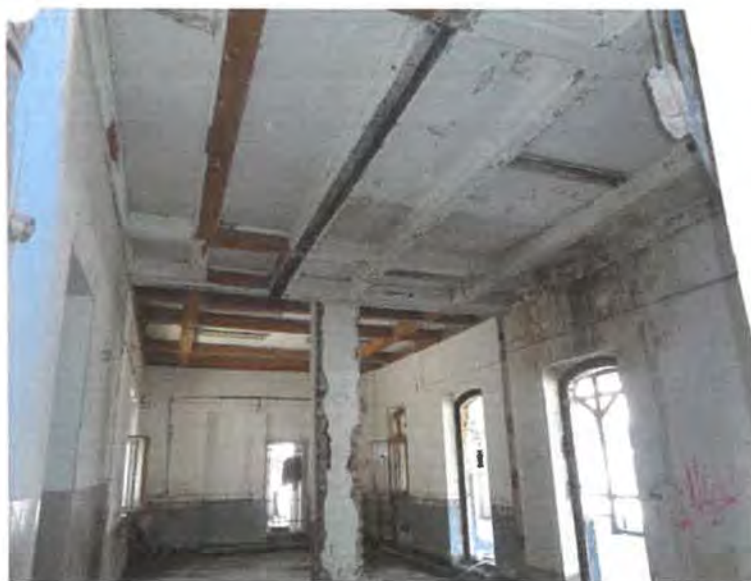
V bývalém bytě byly odkryty části stropních trámů, ale ne zhlaví, foto 34. Viditelné části nevykazují napadení.

Foto 34 - pohled na stropní trámy nad bytem v 1. patře ve střední části budovy, dřevo je pevné
Foto 35 - pohled na trámy nad přízemím, nátěry se odstraňují, vpravo mapy po promáčení
Foto 36 - pohled na trámy nad přízemím, nátěry se odstraňují, vpravo mapy po promáčení
-

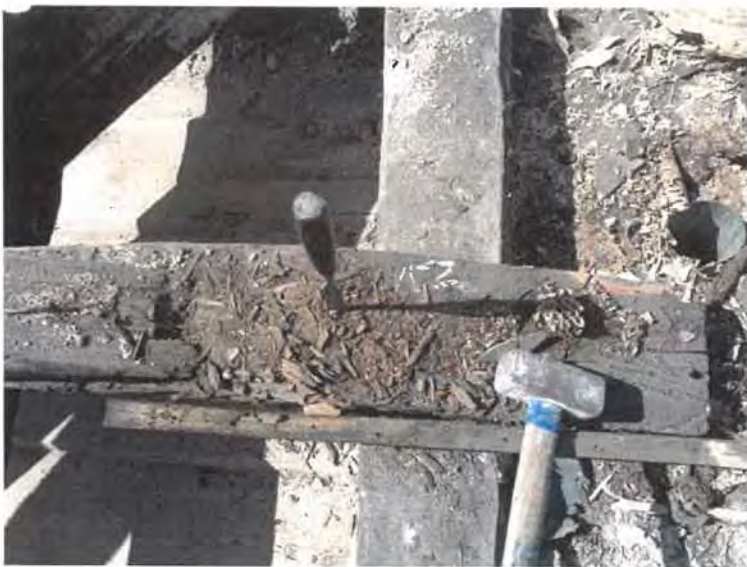
- Foto 37 - pohled na konstrukci krovu od nároží č. 12
Foto 38 - pohled na konstrukci krovu, východní strana
Foto 39 - pohled na konstrukci krovu, poškození houbou ve vazbě č. 5
Foto 40 - pohled na konstrukci krovu, poškození houbou ve vazbě č. 8
Foto 41 - pohled na konstrukci krovu, poškození houbou ve vazbě č. 13
Foto 42 - pohled na konstrukci krovu, poškození houbou ve vazbě č. 14
-

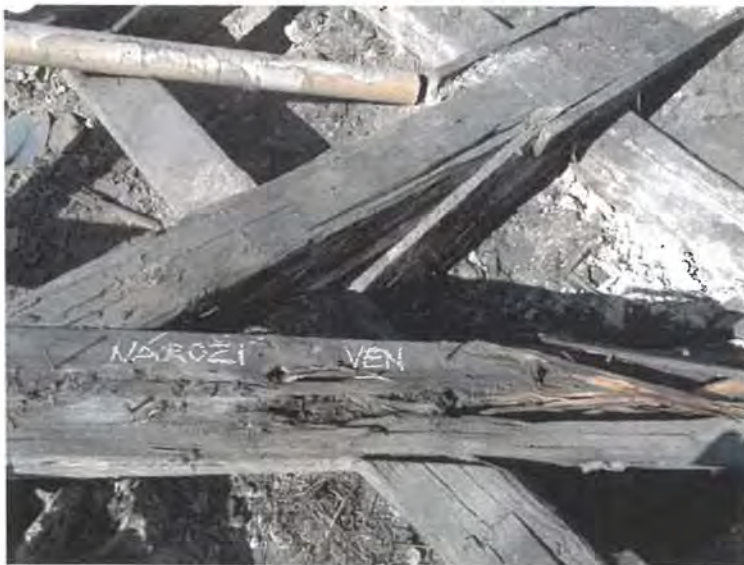
- Foto 43 - pohled na konstrukci krovu, poškození houbou ve vazbě č. 18
Foto 44 - pohled na konstrukci krovu, vazby č. 16 - 12
Foto 45 - pohled na konstrukci krovu, vazby č. 16 - 22
Foto 46 - pohled na konstrukci krovu, poškození houbou ve vazbě č. 20
Foto 47 - pohled na konstrukci krovu, poškození houbou ve vazbě č. 22, nároží
Foto 48 - pohled na konstrukci krovu, poškození houbou ve vazbě č. 32

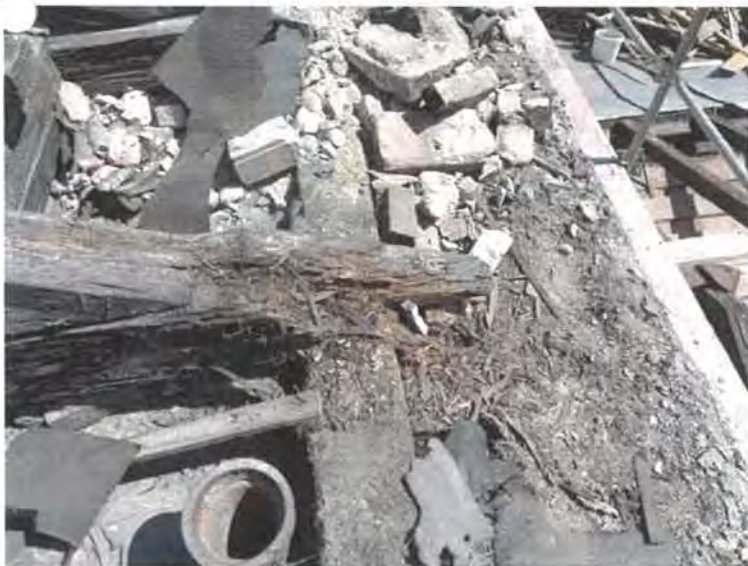
-
- Foto 49** - pohled na konstrukci krovu, poškození houbou ve vazbě č. 33, nároží
Foto 50 - pohled na konstrukci krovu, destrukce houbou ve vazbě č. 33, nároží, spodní část
Foto 51 - pohled na konstrukci krovu, destrukce houbou ve vazbě č. 39
Foto 52 - pohled na konstrukci krovu, poškození houbou ve vazbě č. 40
Foto 53 - pohled na konstrukci krovu, poškození houbou u vazby č. 41
Foto 54 - pohled na konstrukci krovu, poškození hrany pozednice hmyzem, houbou u vazby č. 43
-

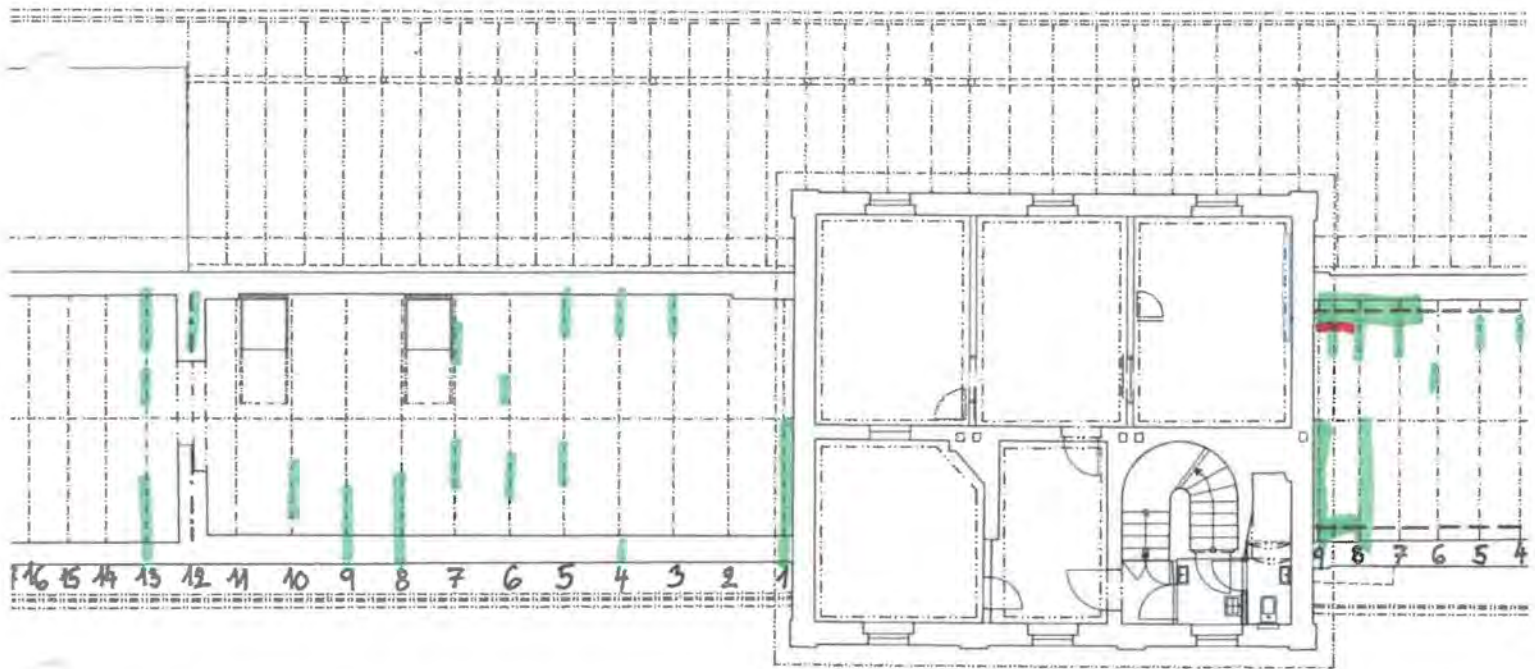
. HOUBA TYPU TRAMOVKA, HMYZ

. DŘEVOMORKA
