**BYTOVÝ OBJEKT Č.P725 UL. PPLK. SOCHORA 28
PRAHA 7 – HOLEŠOVICE
PASPORT TECHNICKÉHO STAVU OTVOROVÝCH VÝPLNÍ – OKEN,
VRAT ULIČNÍ A DVORNÍ FASÁDY OBJEKTU**

Datum : 09/2022

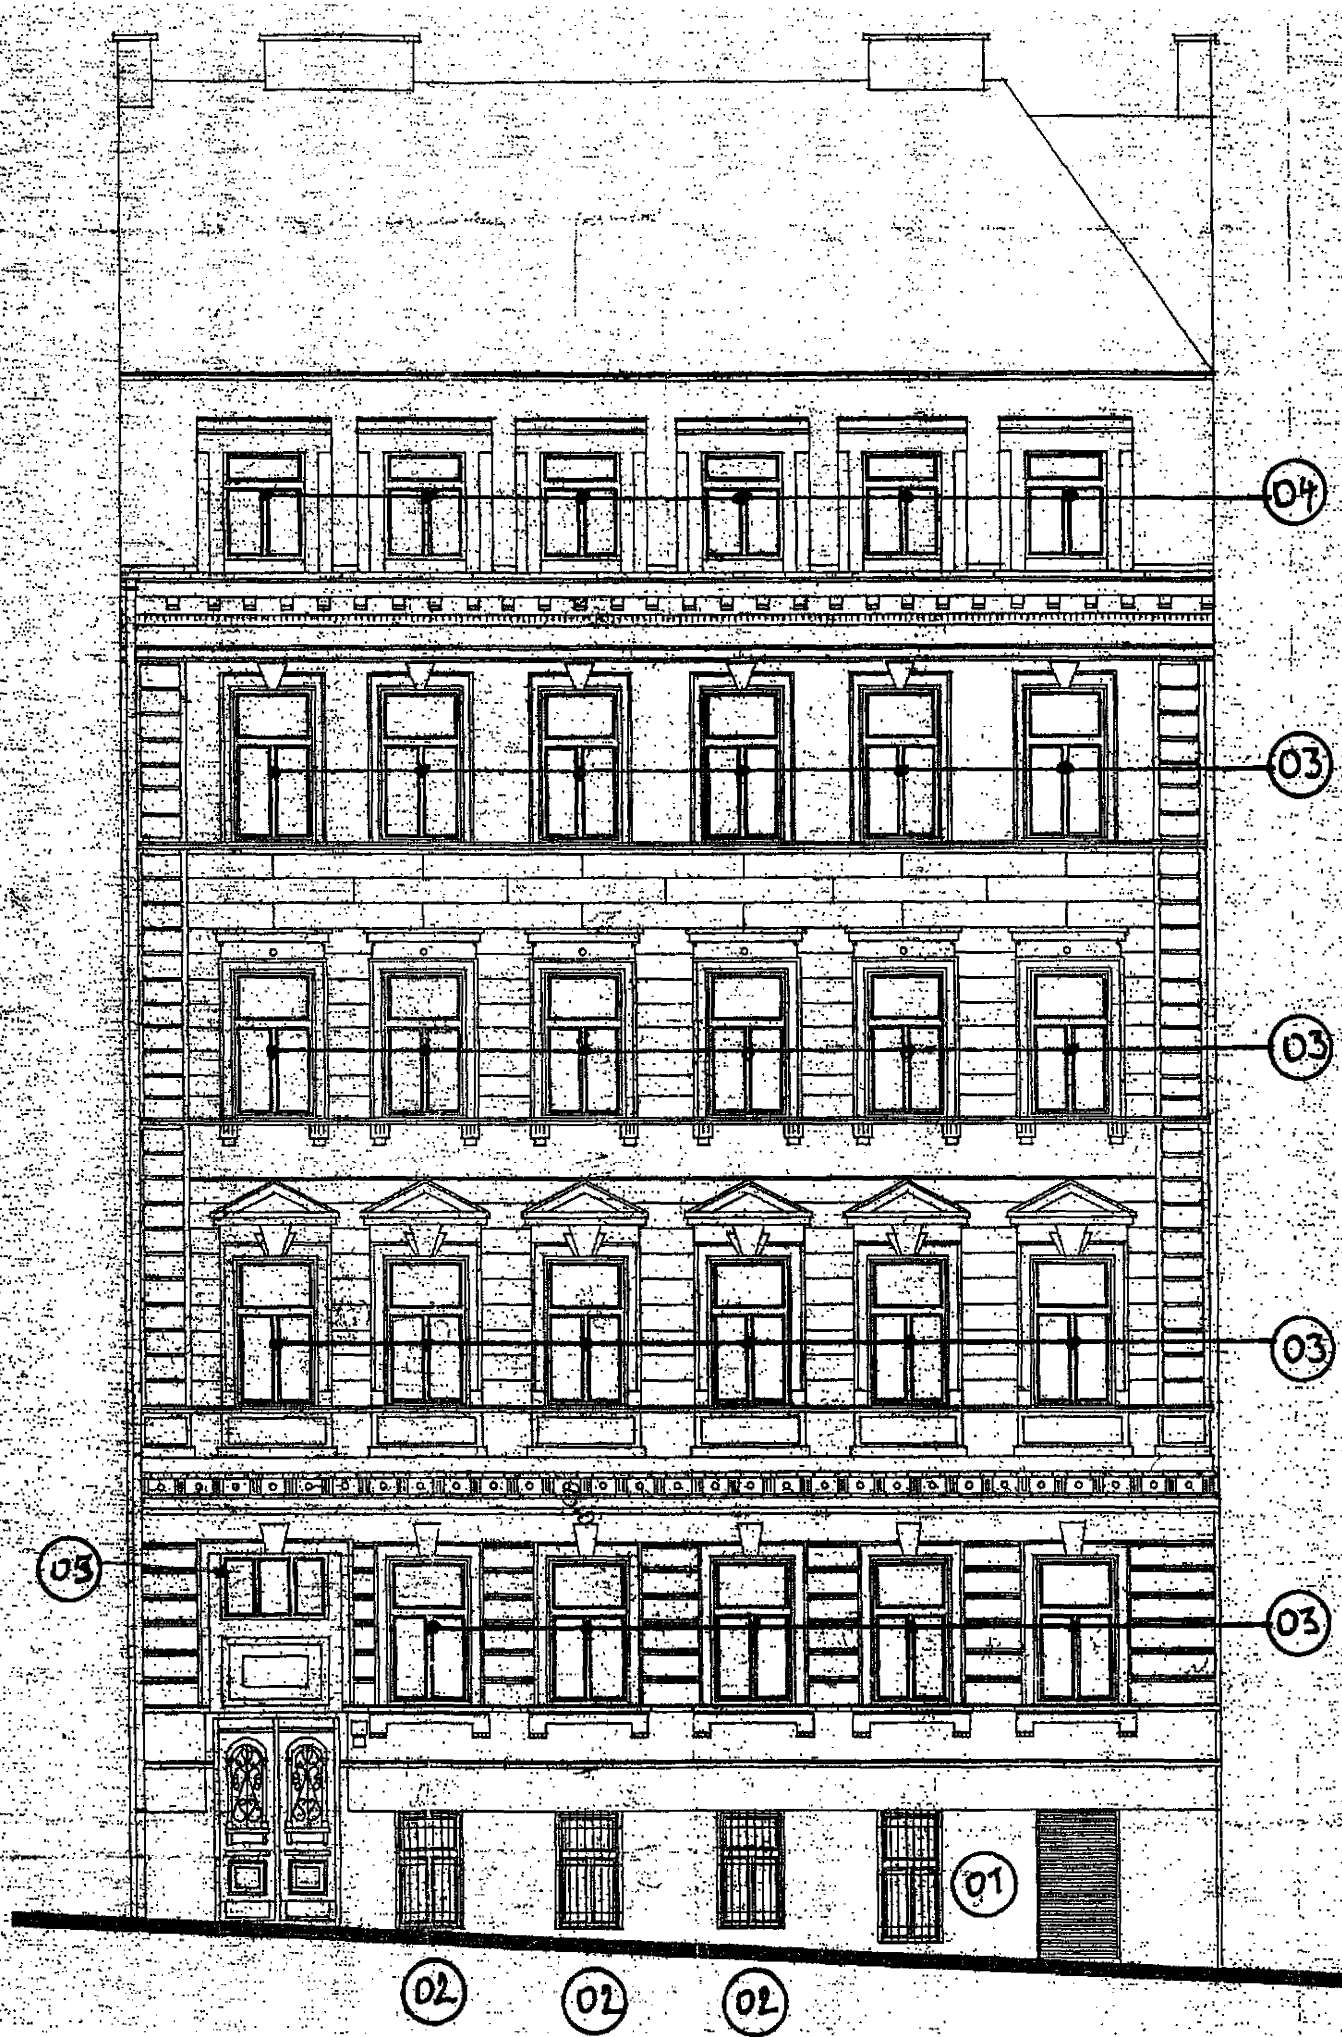
Bytový dům č.p.725 ul. Pplk. Sochora 28
Praha 7 – Holešovice
Pasport technického stavu oken s návrhem oprav
Uliční fasáda pohled m 1:100

Stav všech oken odpovídá zanedbané údržbě. Okenní rámy i křídla oken mají poškozené nátěry. Převážně v dolních částech oken jak rámu tak křidel se nacházejí v místech poškození nátěrů praskliny v materiálu rámu. Okenní konstrukce jsou poškozeny povětrnostními vlivy (sluneční záření, ostřík dešťovými vodami). Okna spodní příčle rámu chráněny plechovou AL lištou v barvě okenních rámu. Okna jsou osazena těsněním osazeným do drážek rámu – těsnění je vzhledem ke stáří (cca 24 let) ztvrdlé a ve značné části oken tudíž nefunkční. Okna jsou opatřena vnějšími plechovými parapety, které se jeví v dobrém stavu. Vnitřní parapety jsou různého typu převážně z laminovaných MDF desek. Kování oken zřejmě nabylo od osazení oken udržováno nebo seřizováno.

Okna jsou špatně těsnící (ztvrdlé těsnění a neseřizovaná kování) a podílejí se na úniku tepla s vnitřních prostor.

Je nutné provedení celkové repase vnějších povrchů oken spočívající v:

- odstranění stávajících nátěrů (přepokládá se chemické odstranění s případným dobroušením
- broušení povrchů po odstraněných nátěrech
- vyspravení trhlin v rámech vytmelení
- provedení vyrovnání povrchů tmelením včetně přebroušení
- nátěr základním nátěrem
- nátěr 3x krycím vnějším disperzním nátěrem v barevnosti dle stávajících nátěrů
- výměně těsnění oken za nové silikonové těsnění osazené do původních drážek
- seřízení kování oken
