PROTOKOL O ROČNÍ ODBORNÉ TECHNICKÉ KONTROLE

Posuzované herní prvky: Dětské hřiště v ulici Návětrná p. č. 1593
Ústí nad Labem

Datum zpracování: 2016-11-24

Roční kontrola
Dětské hřiště, Návětrná p. č. 1593
Ústí nad Labem

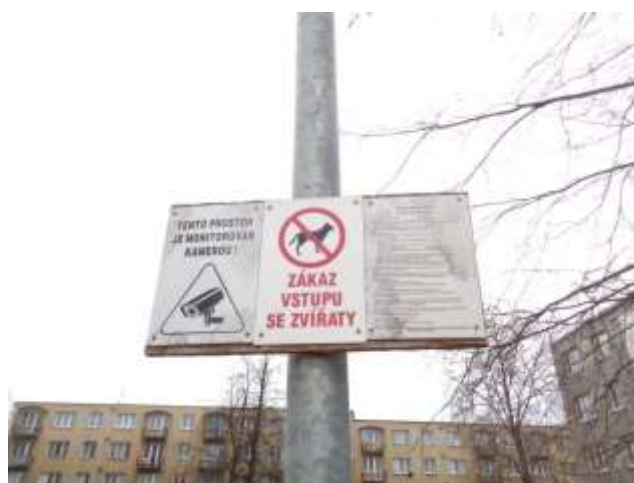
Na travnaté ploše za sousedícím sportovním hřištěm je instalován návštěvní řád, který doporučujeme umístit blíže k dětskému hřišti.

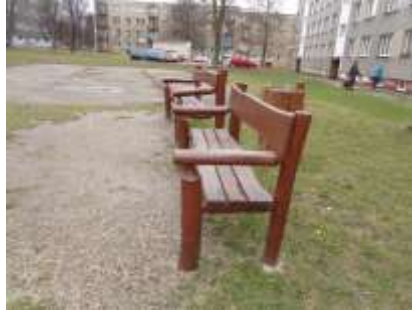
K sezení jsou nabídnuty lavičky, které jsou kotvené do terénu. Technický stav je vyhovující, nevykazují třísky ani otřepy. U laviček je umístěn odpadkový koš.

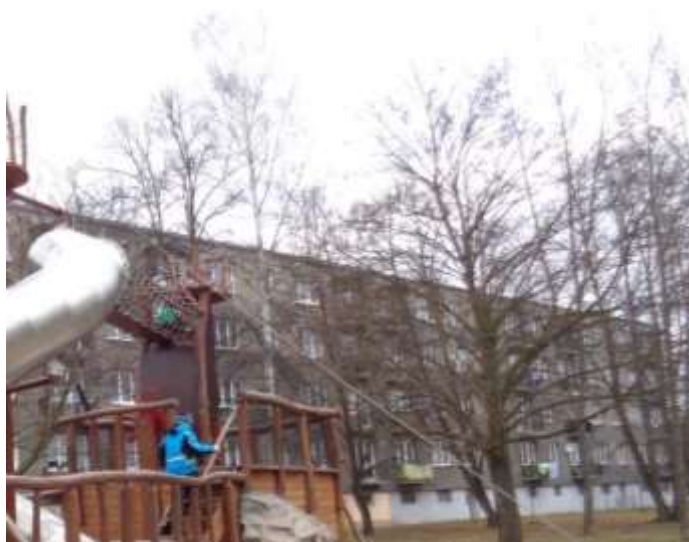
Avšak s ohledem na četné možnosti výstupu na loď i mimo určená přístupová místa děti herní prvek stále užívají.

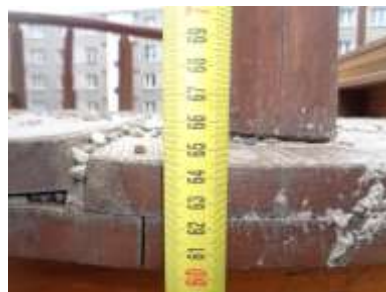
5) V rozsahu pádu jsou překážky - dřevěné boční palisády vykazují riziko při volném pádu z paluby na ně shora dolů, právě tak i lodní děla, která mají výšku volného pádu z paluby nad 60 cm . I když jsou tyto překážky částí herní konstrukce nesplňují pro toleranci požadavky normy:

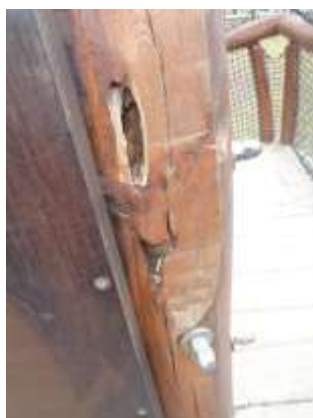
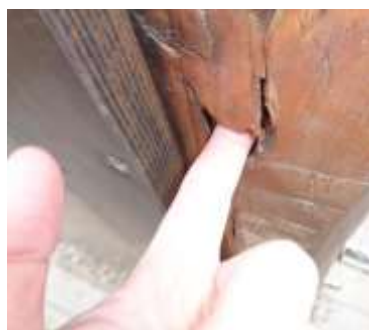
7) Technický stav nevyhovující, hluboký otvor, ostré okraje, praskliny

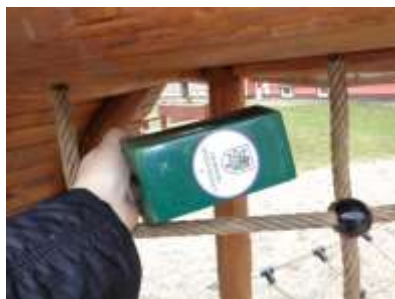
Je vyloučeno, aby se spoje, které jsou fixované skrz lana uvolnily na dvou místech ve stejné výšce, posunuly se směrem nahoru a zmenšily tak celou horní řadu otvorů – ve stejné rovině. **Jedná se o hrubou neshodu s požadavkem normy.**

1) Rizika zachycení hlavy ve všech otvorech horní řady ve výšce 120 cm.

- 1) Předělit nevyhovující otvory lanem (otvor pod 89 mm)
- 2) Doplnit pomocné lano k uchycení
- 3) Odstranit rizika zachycení prstů
- 4) Výměna výrobního štítku

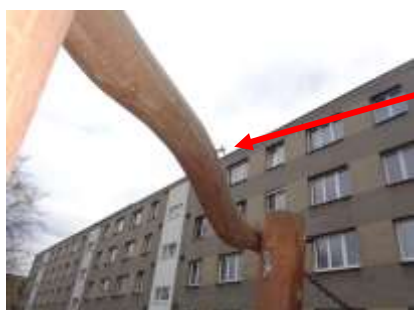
2) Chybí pomocné lano k uchycení – přetrvávající stav
