## Krycí list ZBV

| Název Stavby dle SoD:<br>II/125 Vlašim – příčná spára u mostu 125-012<br>Název stavebního objektu/provozního souboru (SO/PS):<br>km 0,000 00 - 2,608 23 | Číslo SO/PS /<br>/ pořadí Změny SO/PS:<br><br>SO 101/01 | Číslo ZBV:<br><br>1 |

| <b>Název Stavby dle SoD:</b><br>II/125 Vlašim – příčná spára u mostu 125-012 | <b>Číslo SO/PS /</b><br><b>/ pořadí Změny SO/PS:</b><br><br>SO 101/01 | <b>Číslo ZBV / Skupina změny:</b><br><br>01.3 |

Předmět Změny: Bourání betonové desky

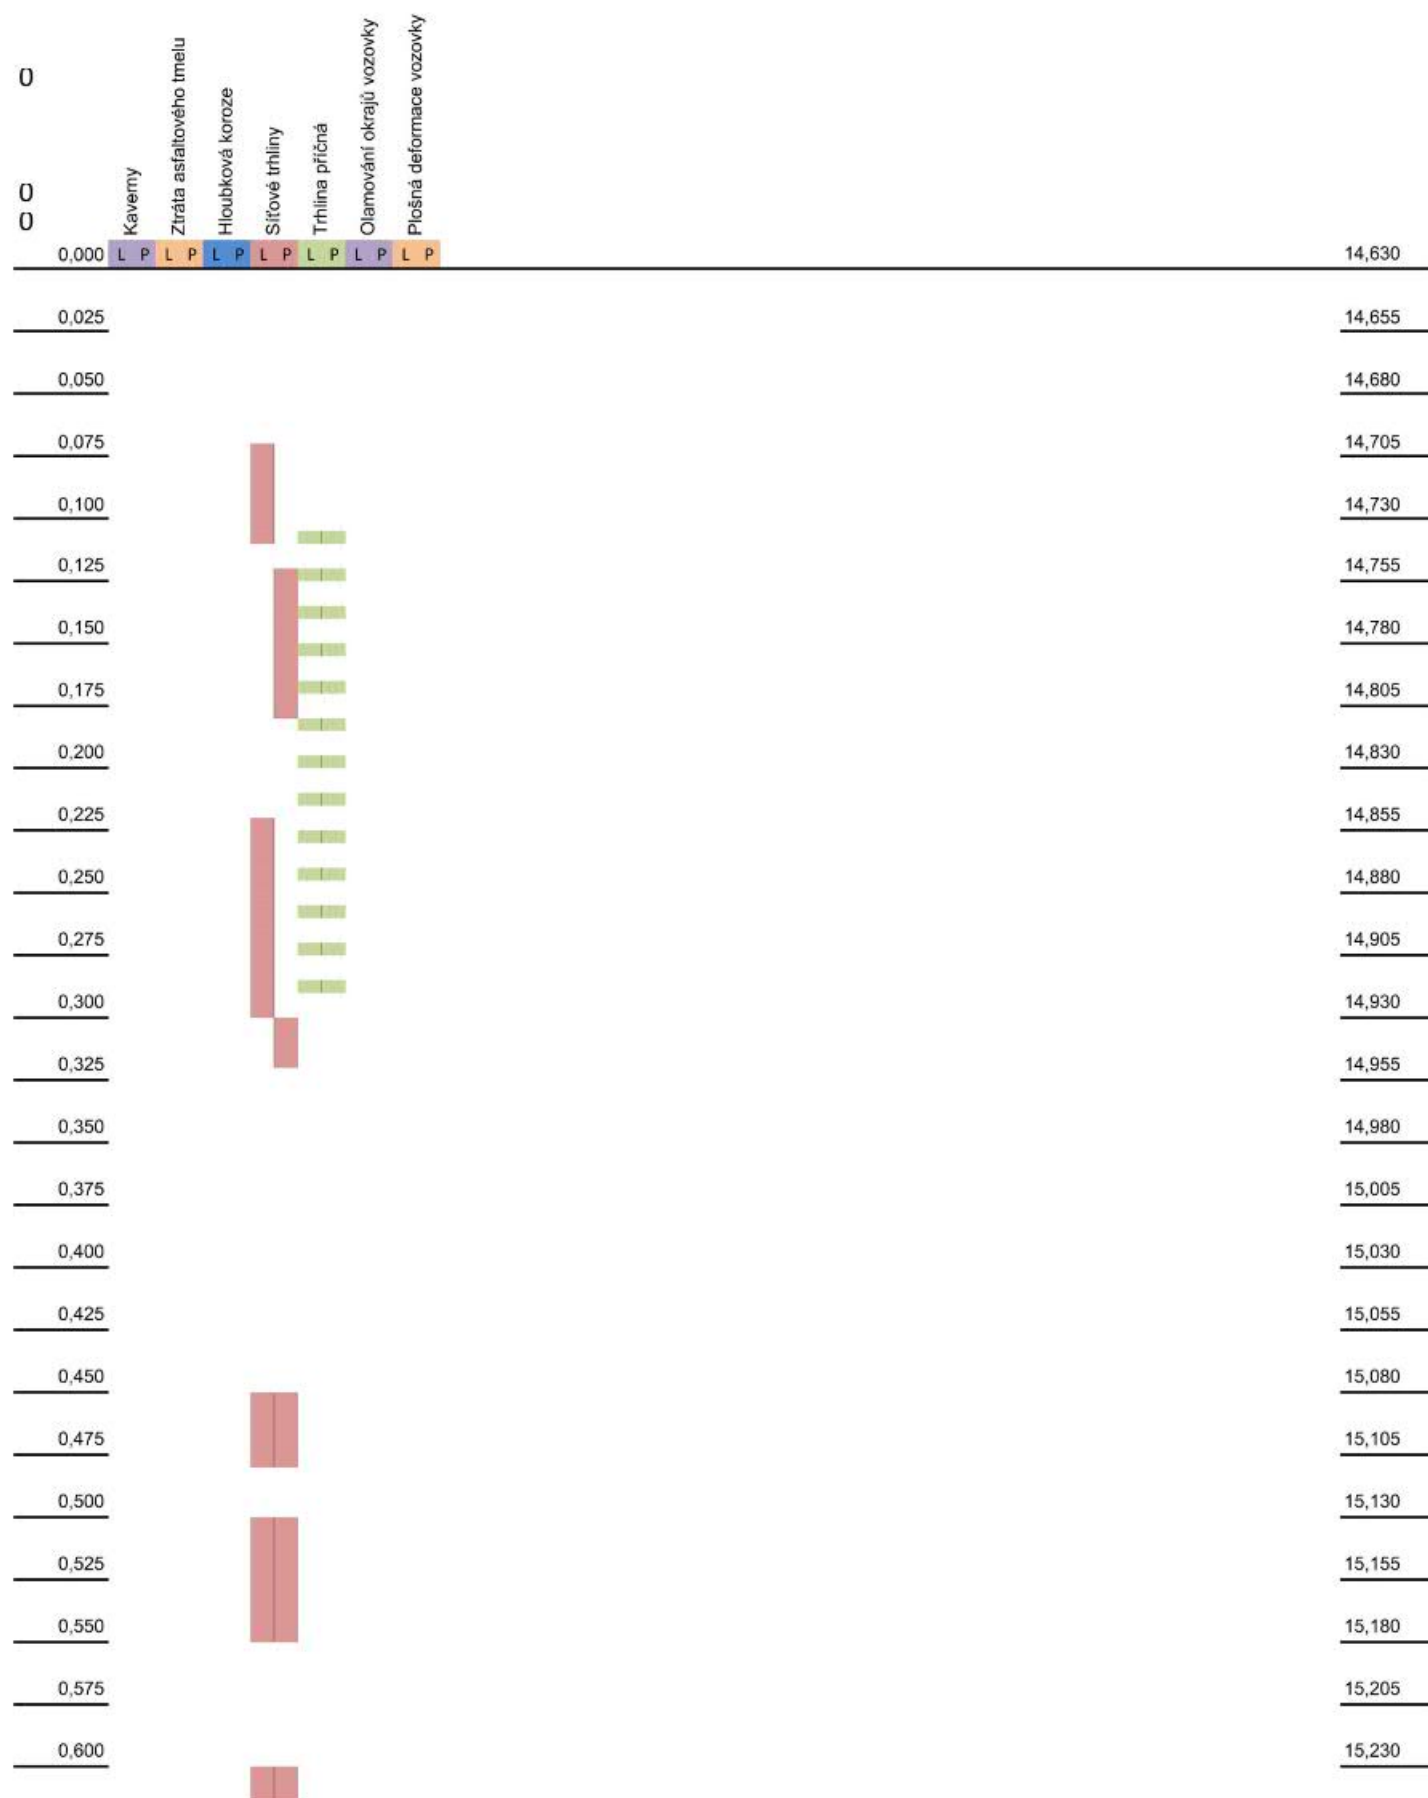
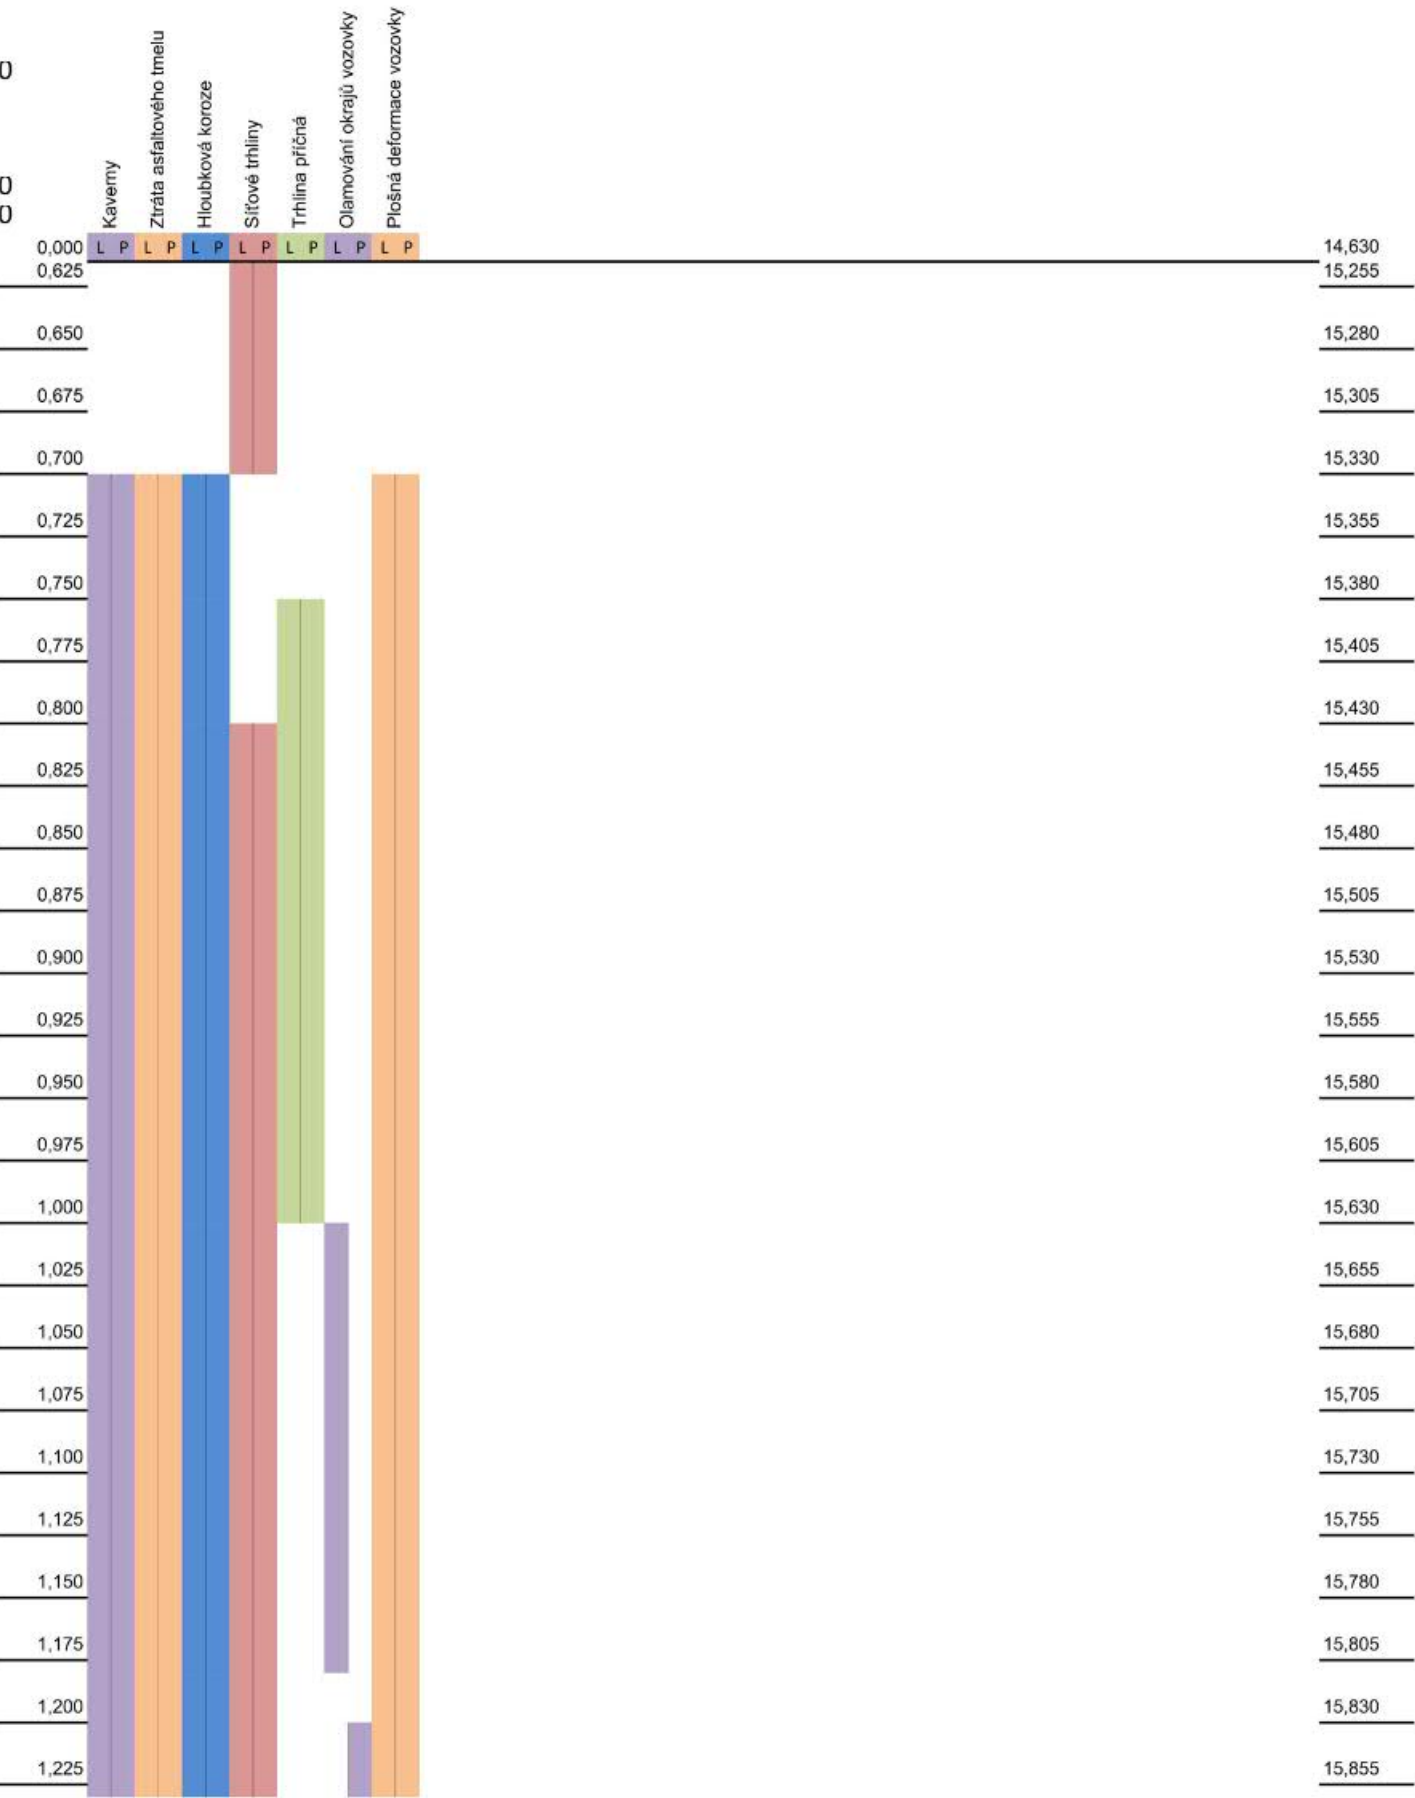
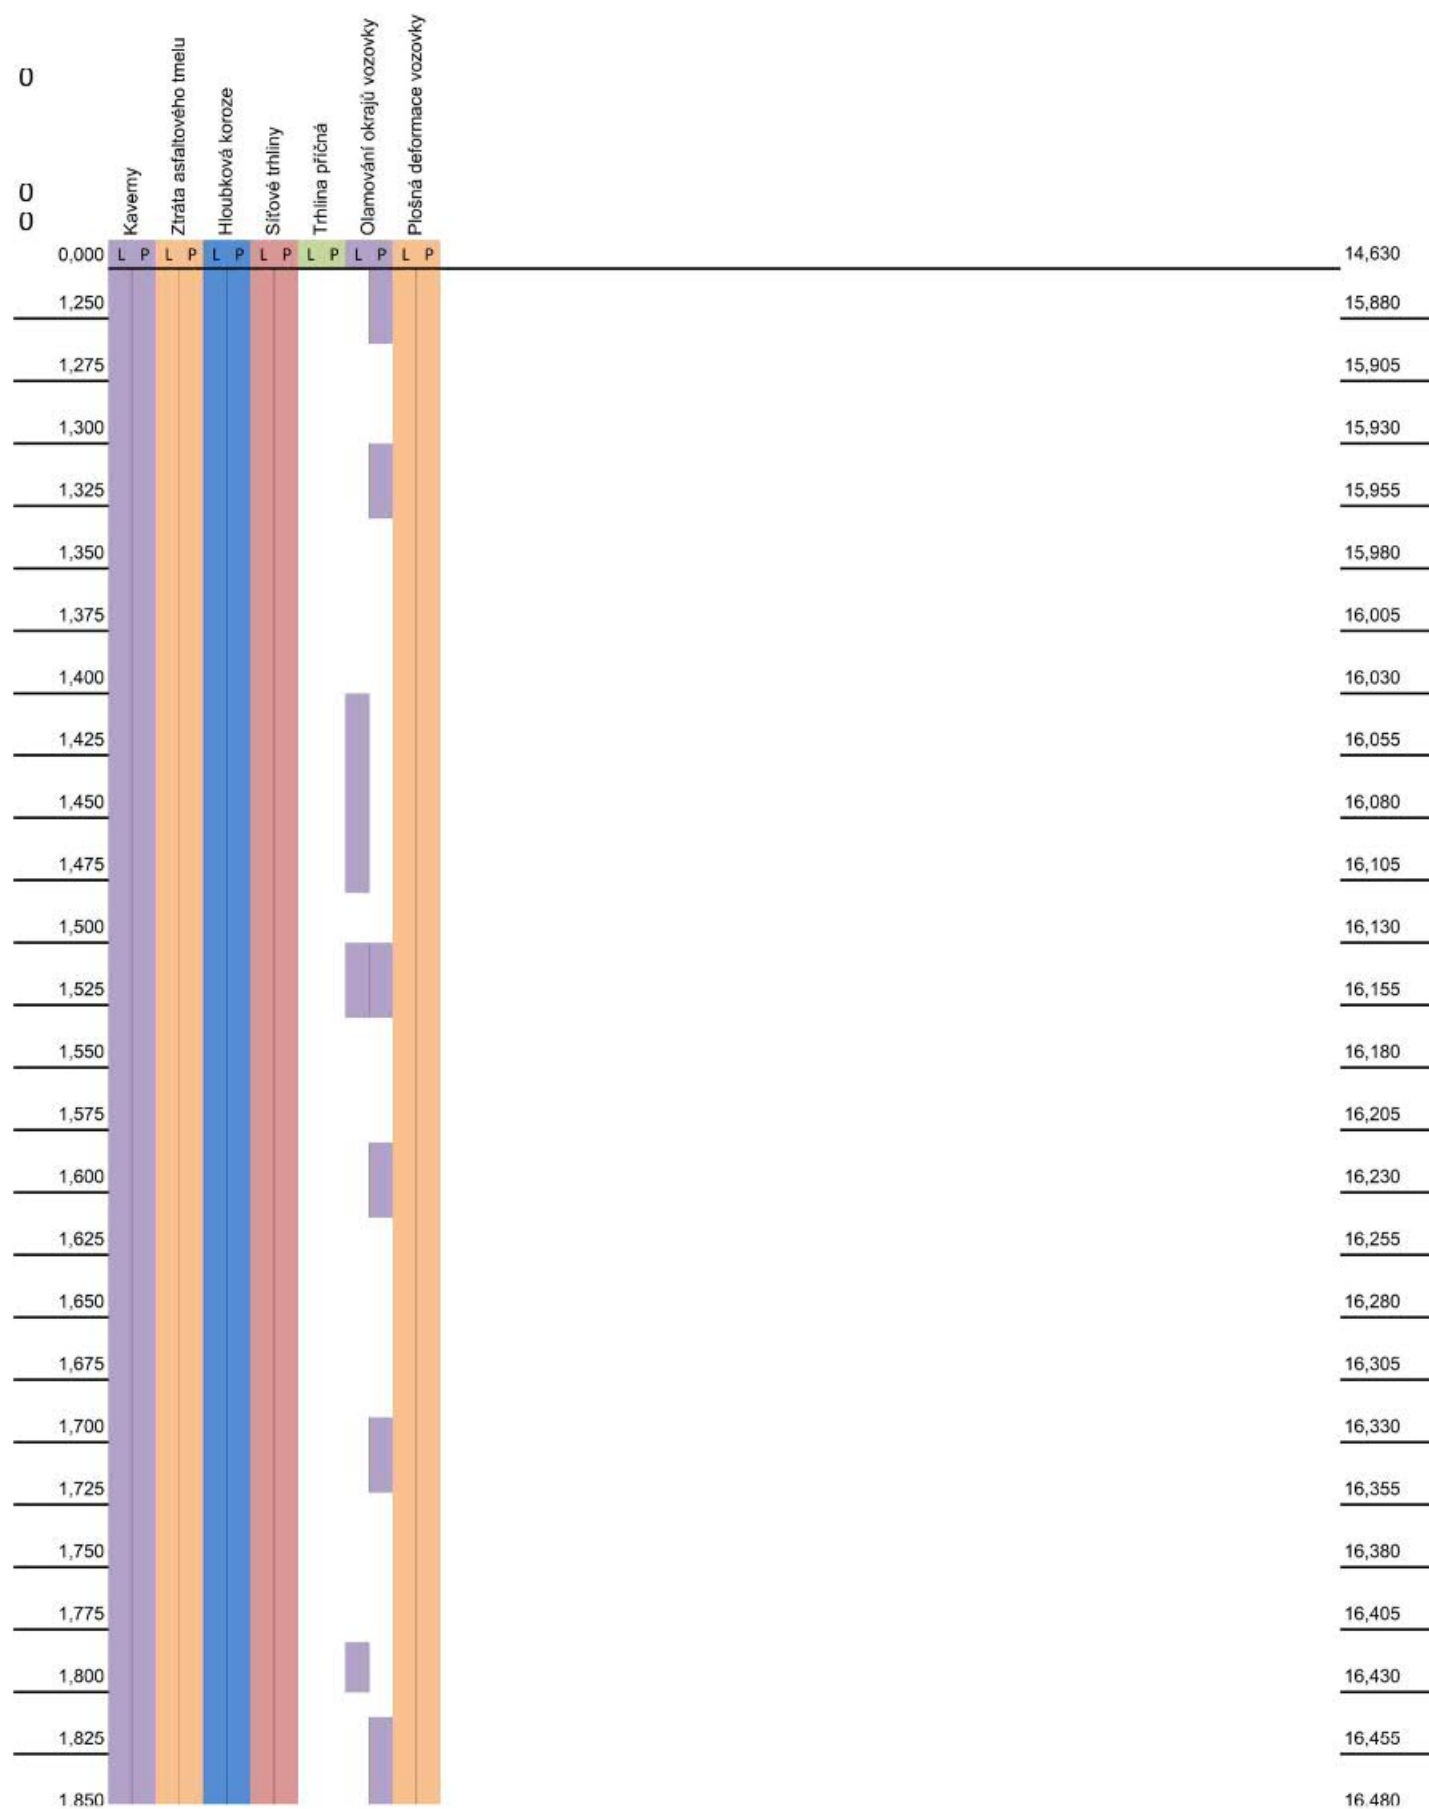
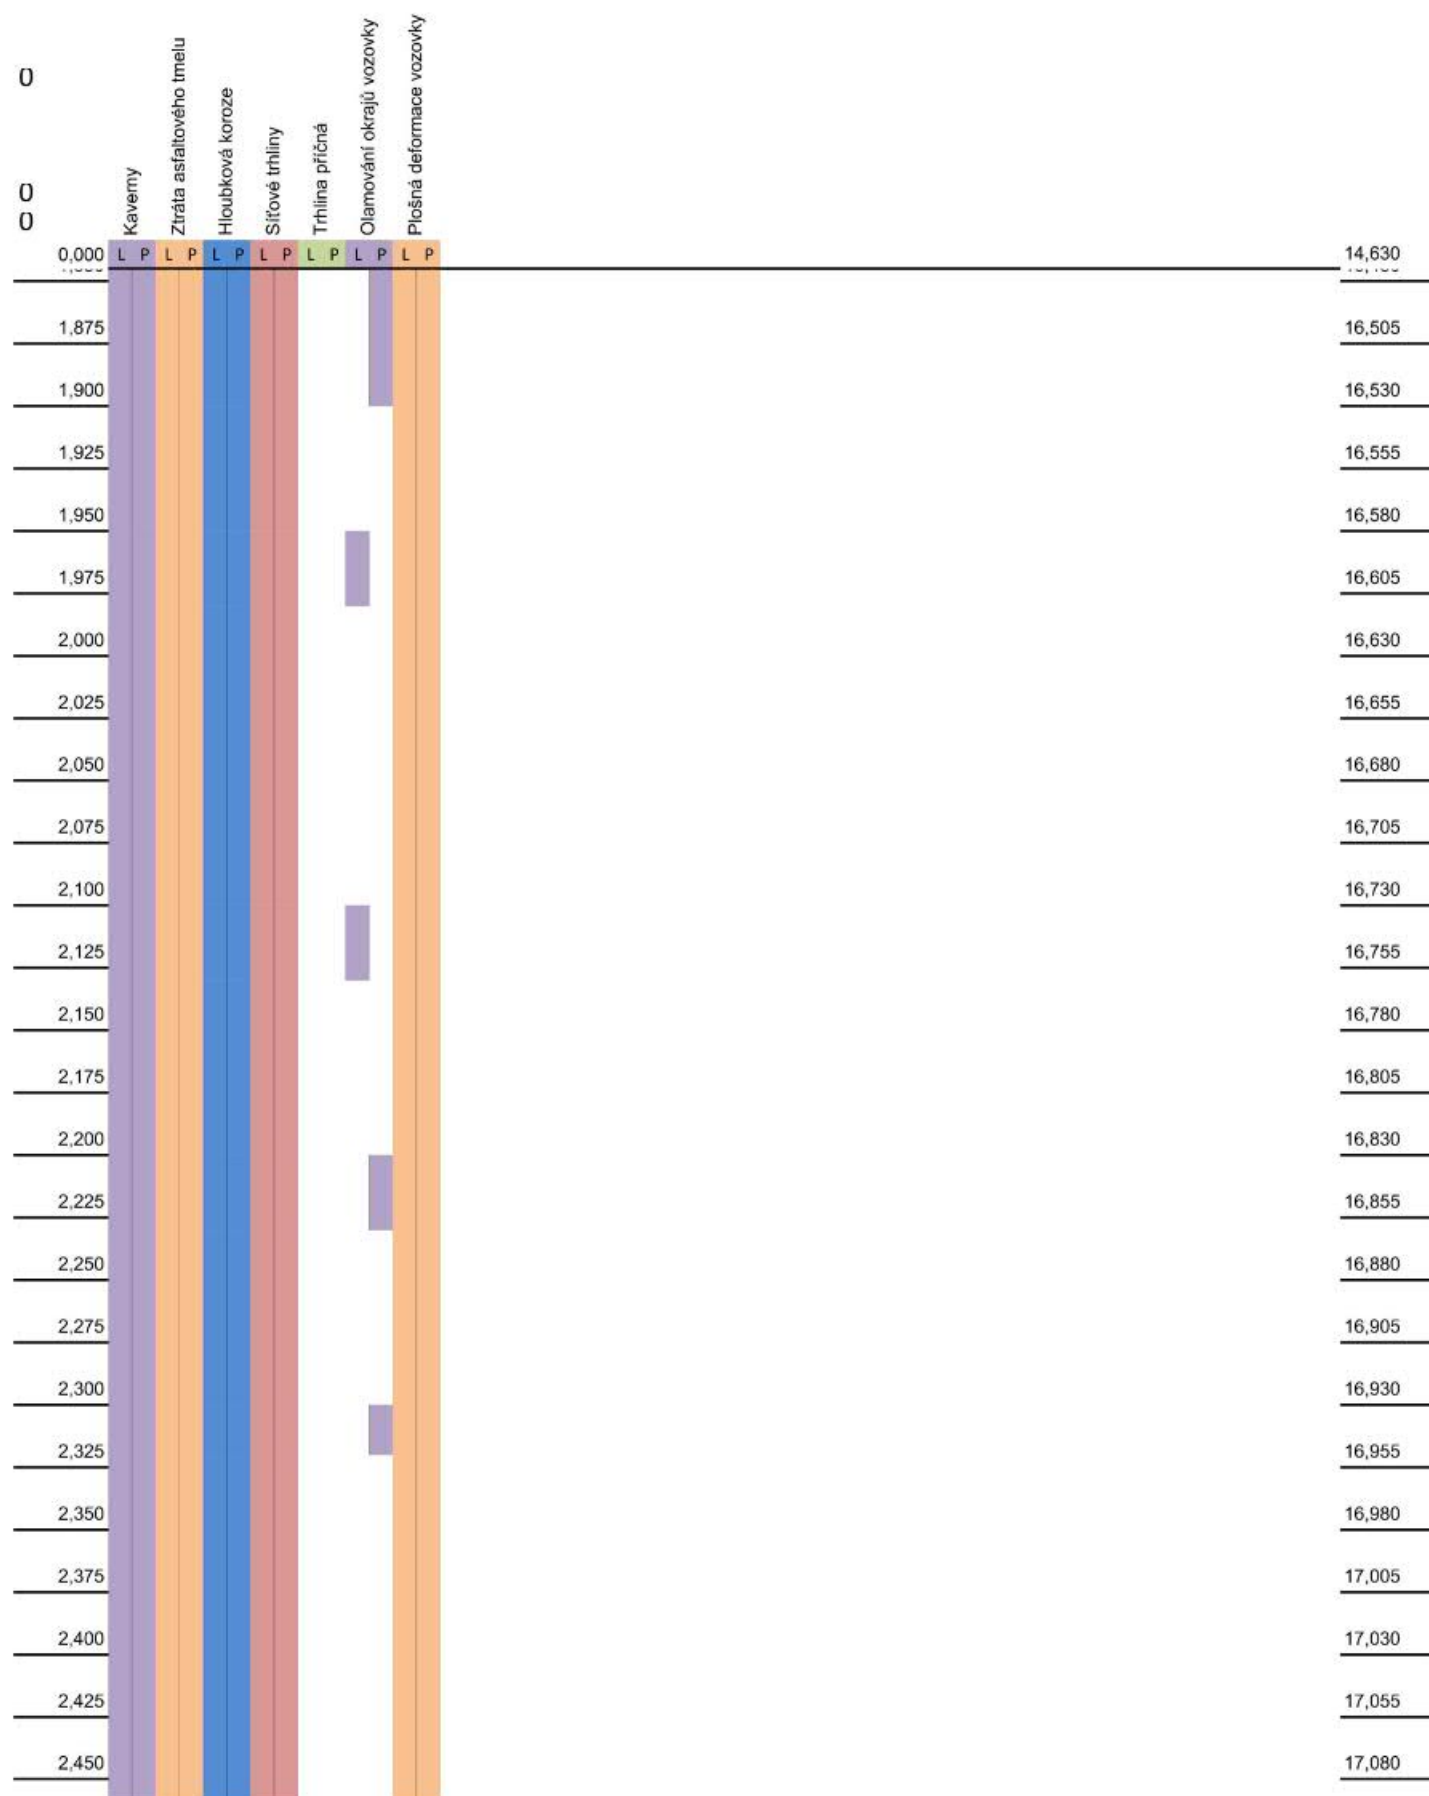
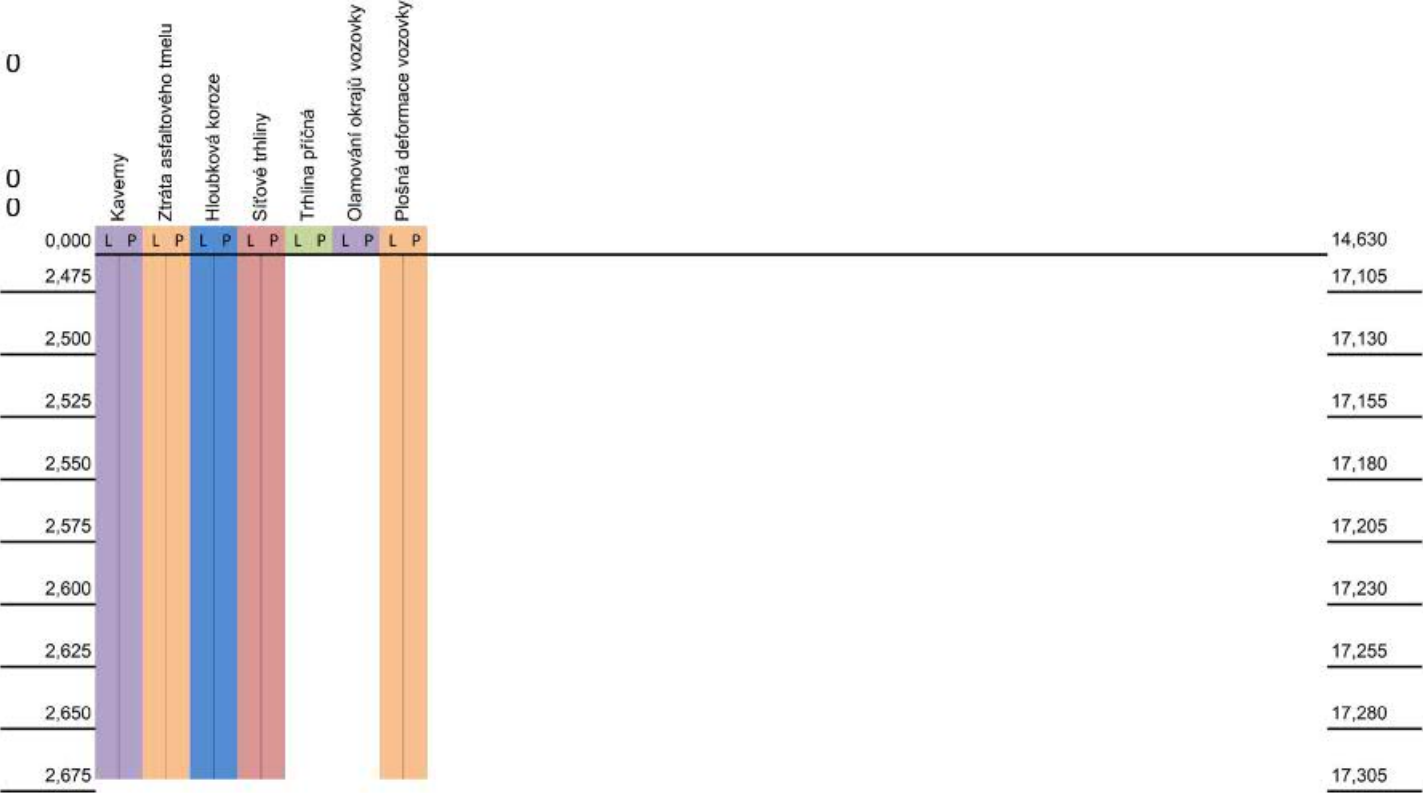
| <b>Povrch vozovky:</b> | Povrch je zasažen kavernami a ztrátou asfaltového tmelu místy přecházející do hloubkové koroze. Na vozovce se nachází vysoké množství síťových trhlin a trhliny příčné. |
| <b>Výčet zastižených poruch:</b> | Kaverny<br>Ztráta asfaltového tmelu<br>Hloubková koroze<br>Síťové trhliny<br>Trhlina příčná<br>Olamování okrajů vozovky<br>Plošná deformace vozovky |

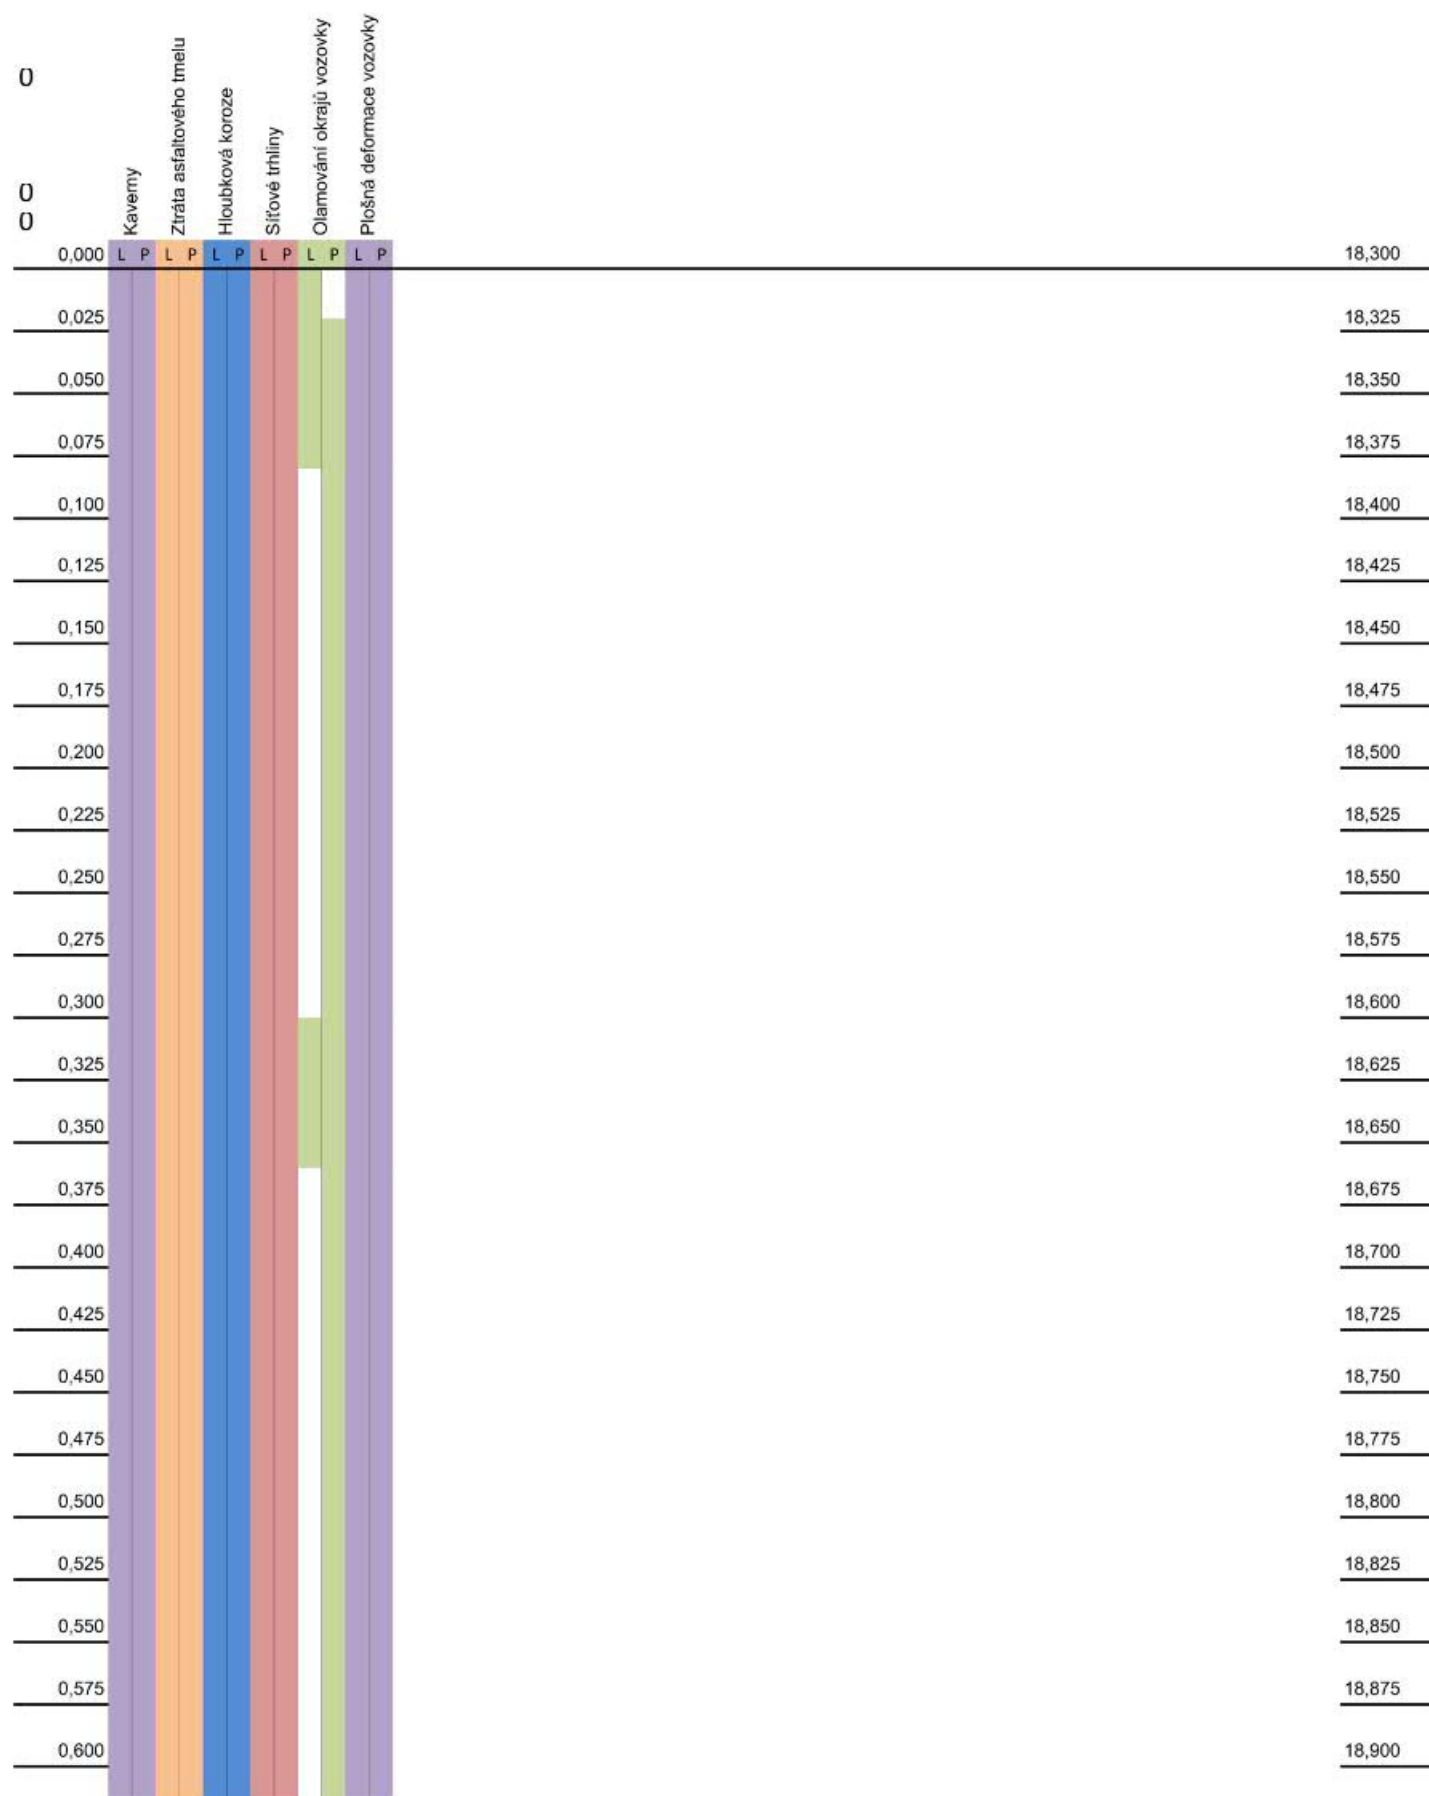
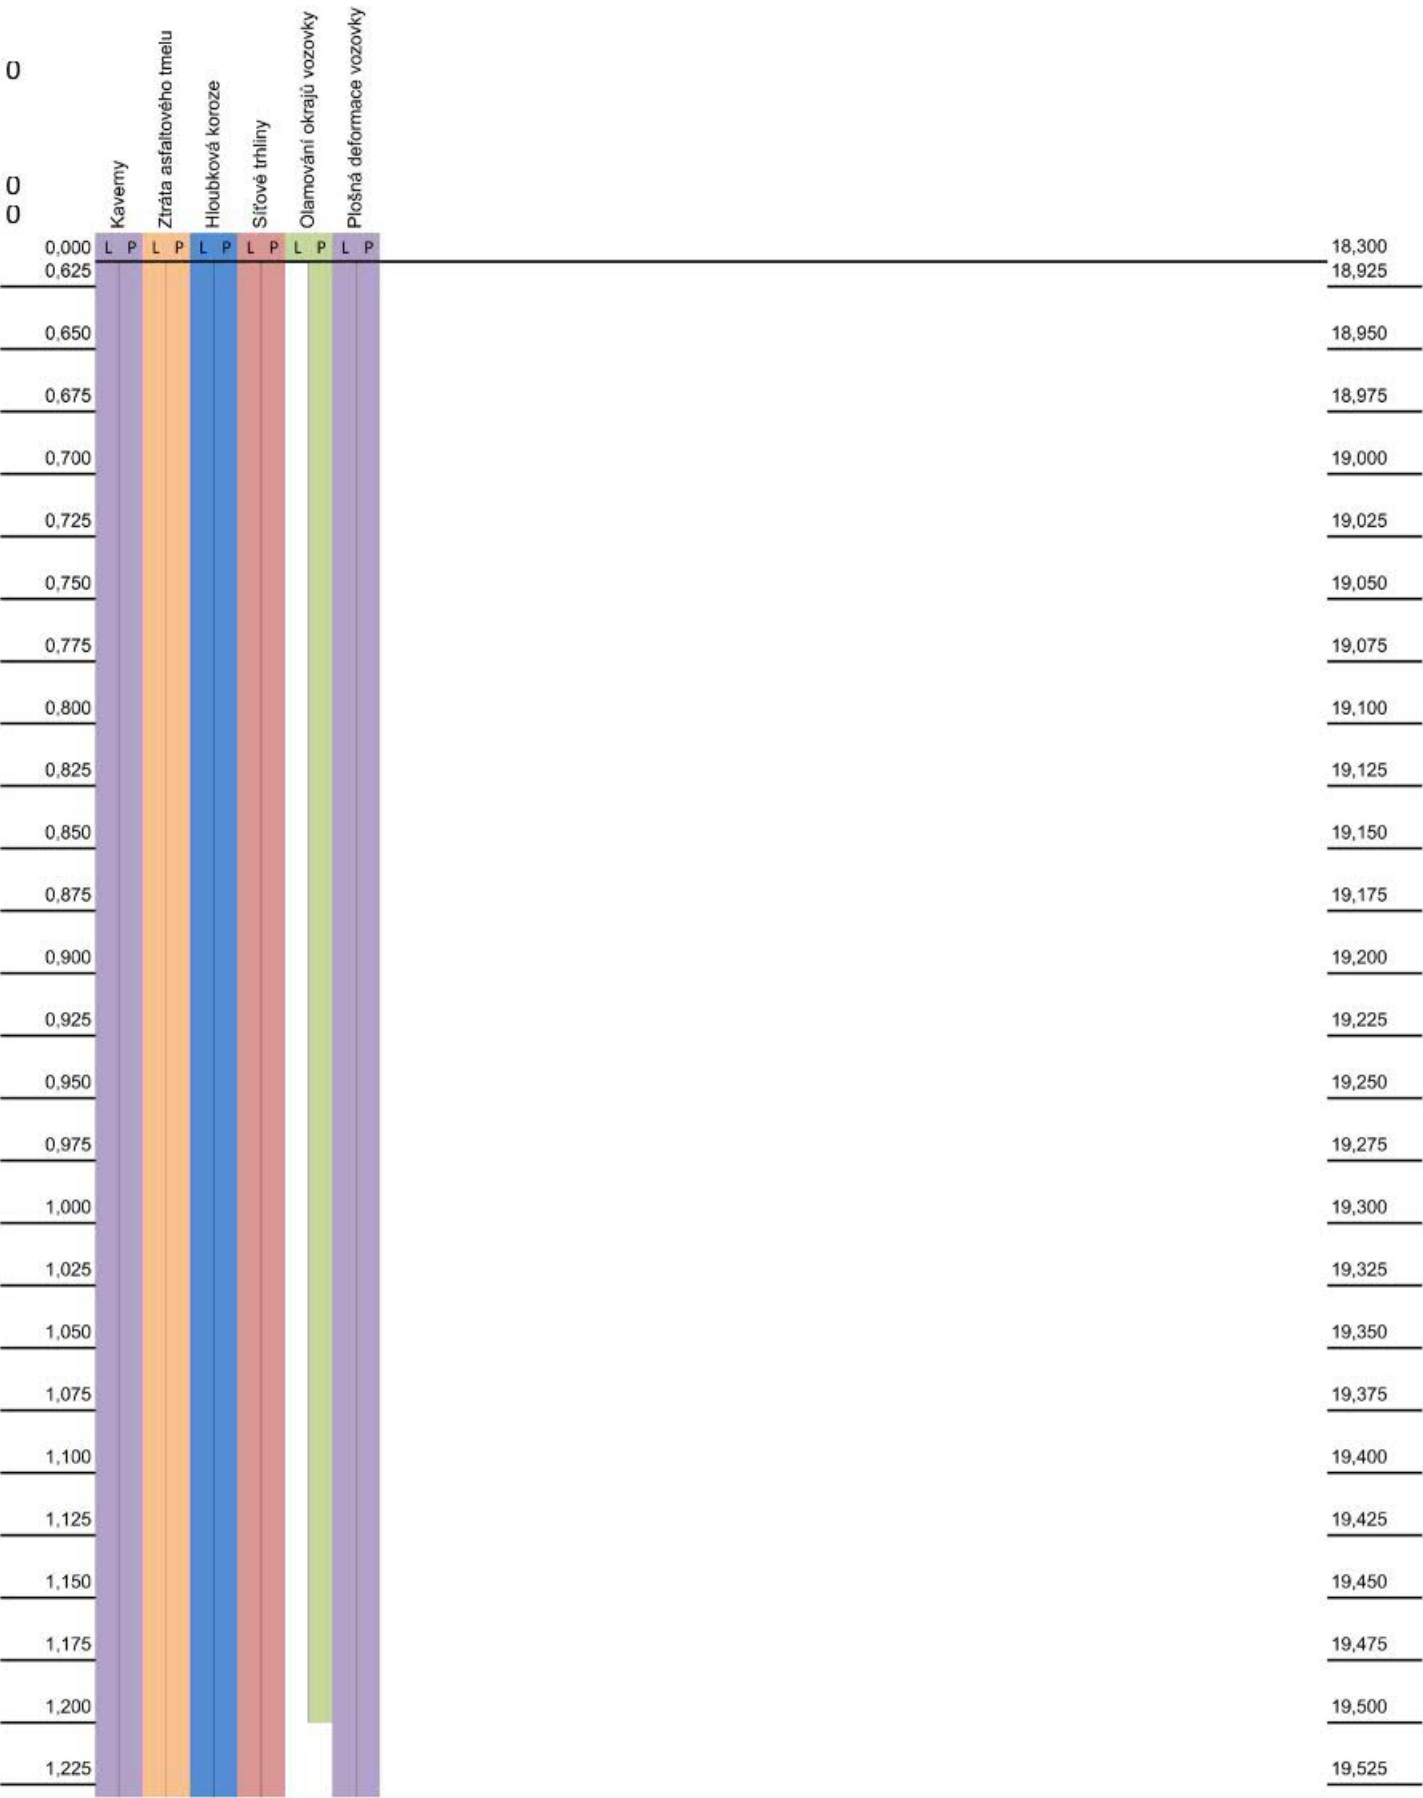
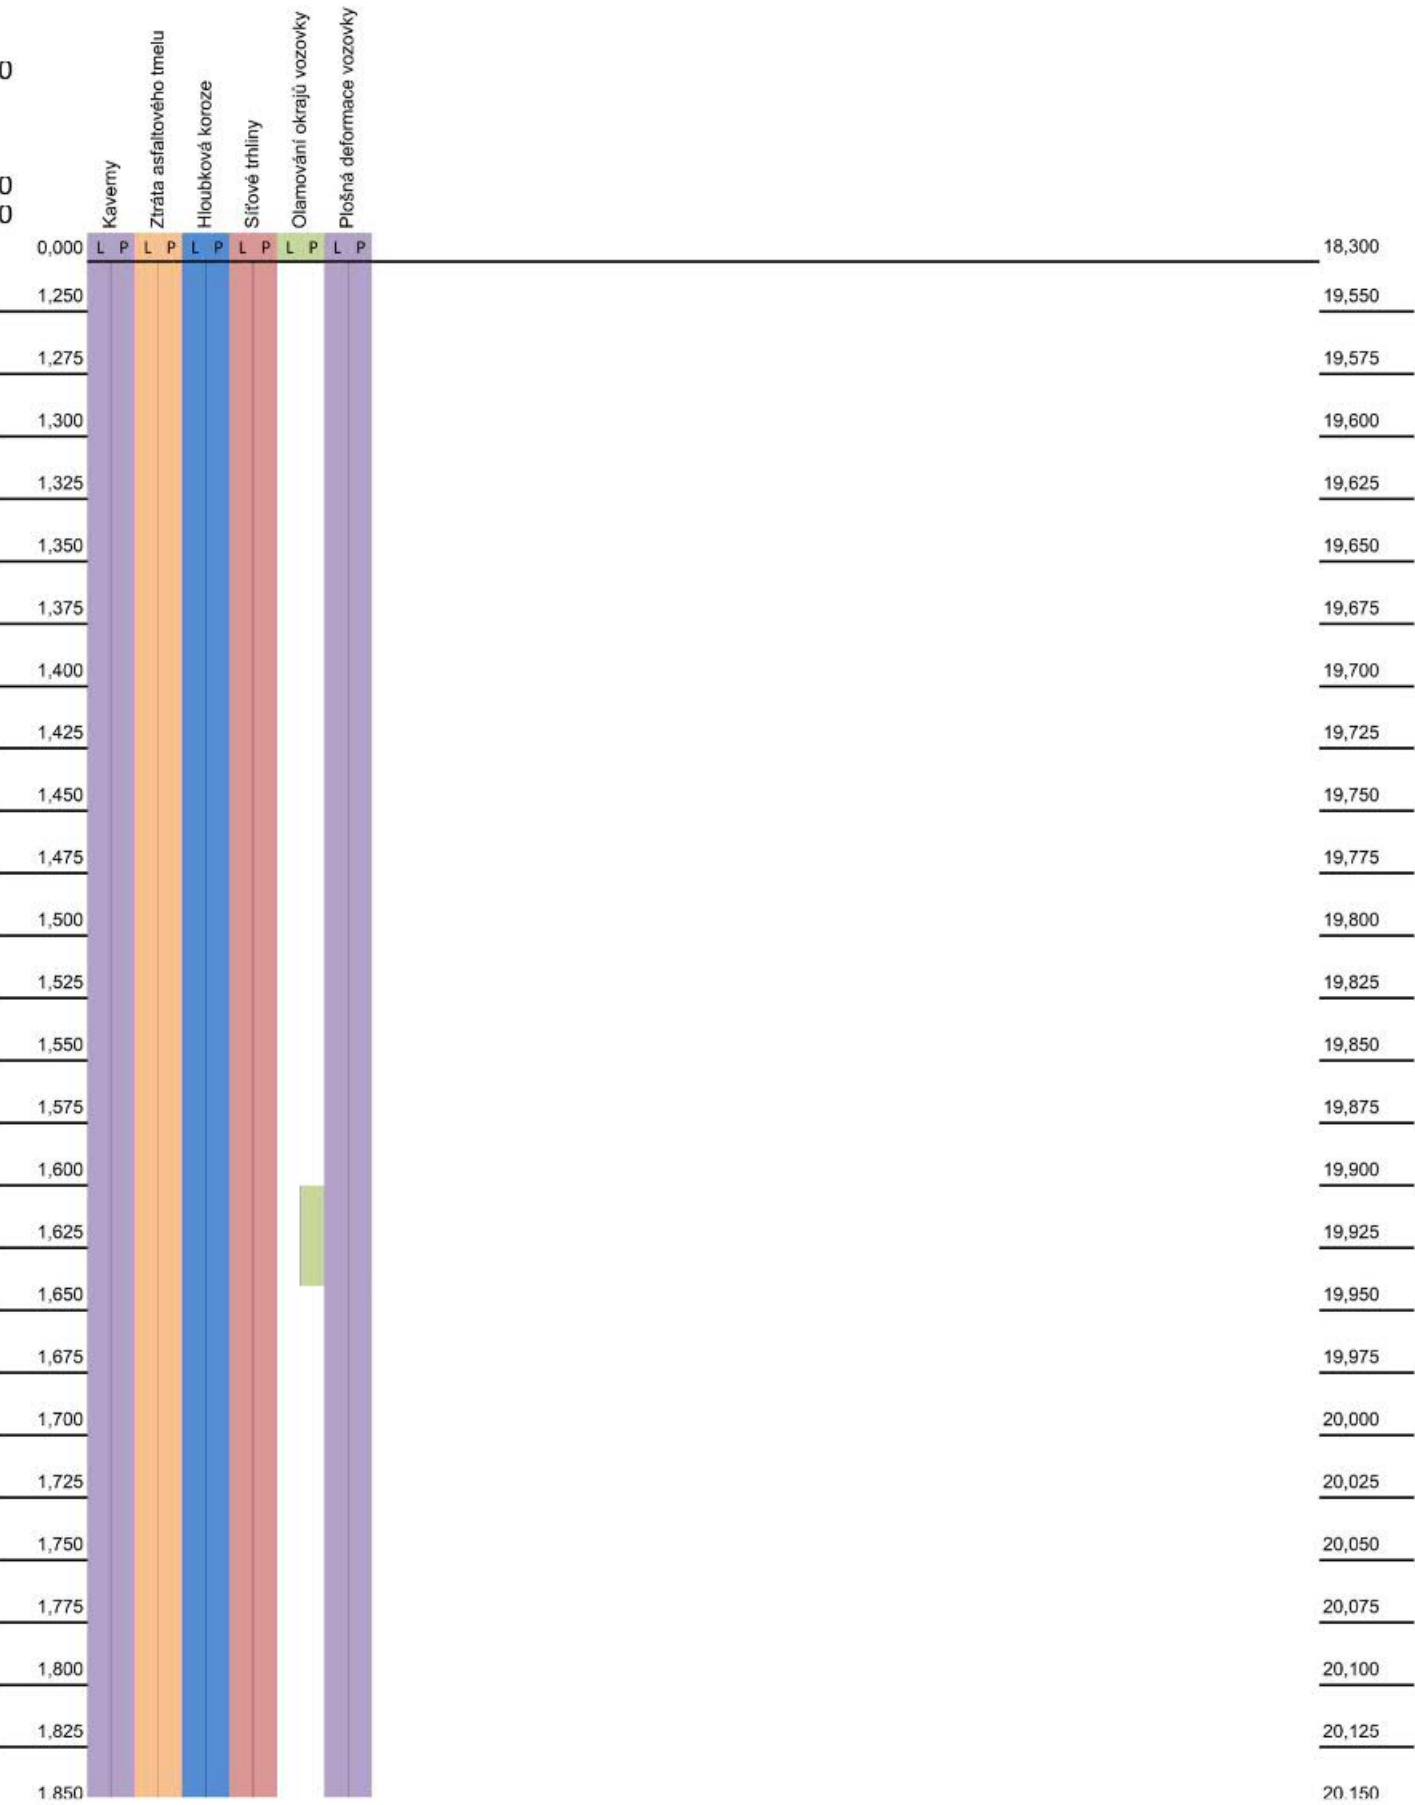
| <b>Povrch vozovky:</b> | Povrch je zasažen kavernami a ztrátou asfaltového tmelu místy přecházející do hloubkové koroze. Na vozovce se nachází vysoké množství síťových trhlin. |
| <b>Výčet zastižených poruch:</b> | Kaverny<br>Ztráta asfaltového tmelu<br>Hloubková koroze<br>Síťové trhliny<br>Olamování okrajů vozovky<br>Plošná deformace vozovky |

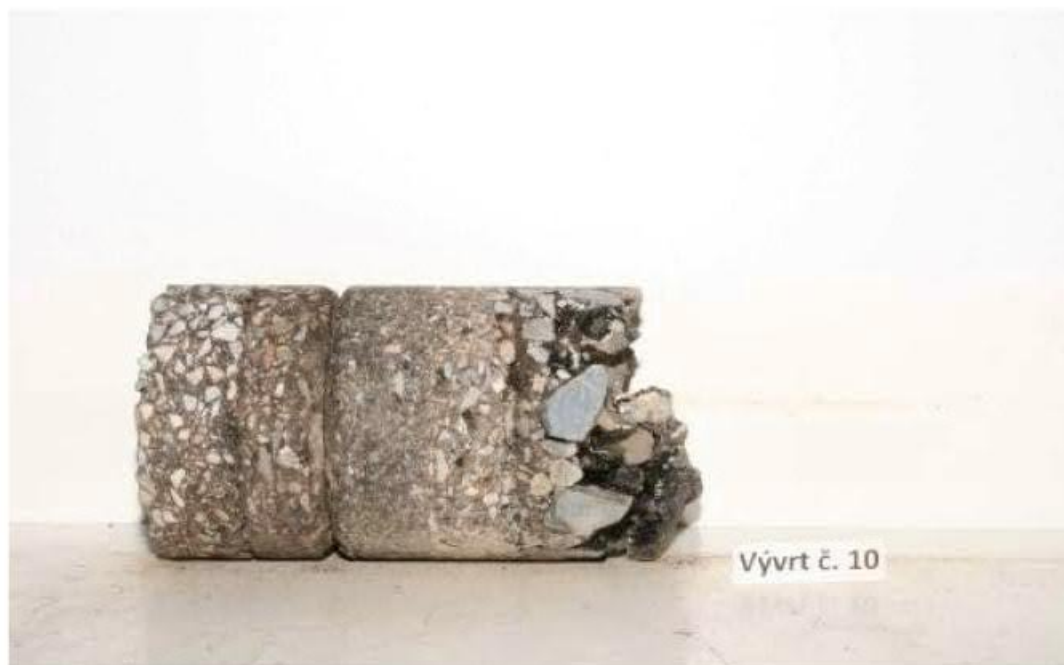
Vývrt č. 10

| AC 16 | 40 mm |
| PM | 98 mm |
