DÍLČÍ SMLOUVA č. 10

Název dílčí zakázky: **Výspravy výtluků okr. DC – DS 10**

Stavba: 2021_142 - Výspravy výtluků okr. DC - DS 10

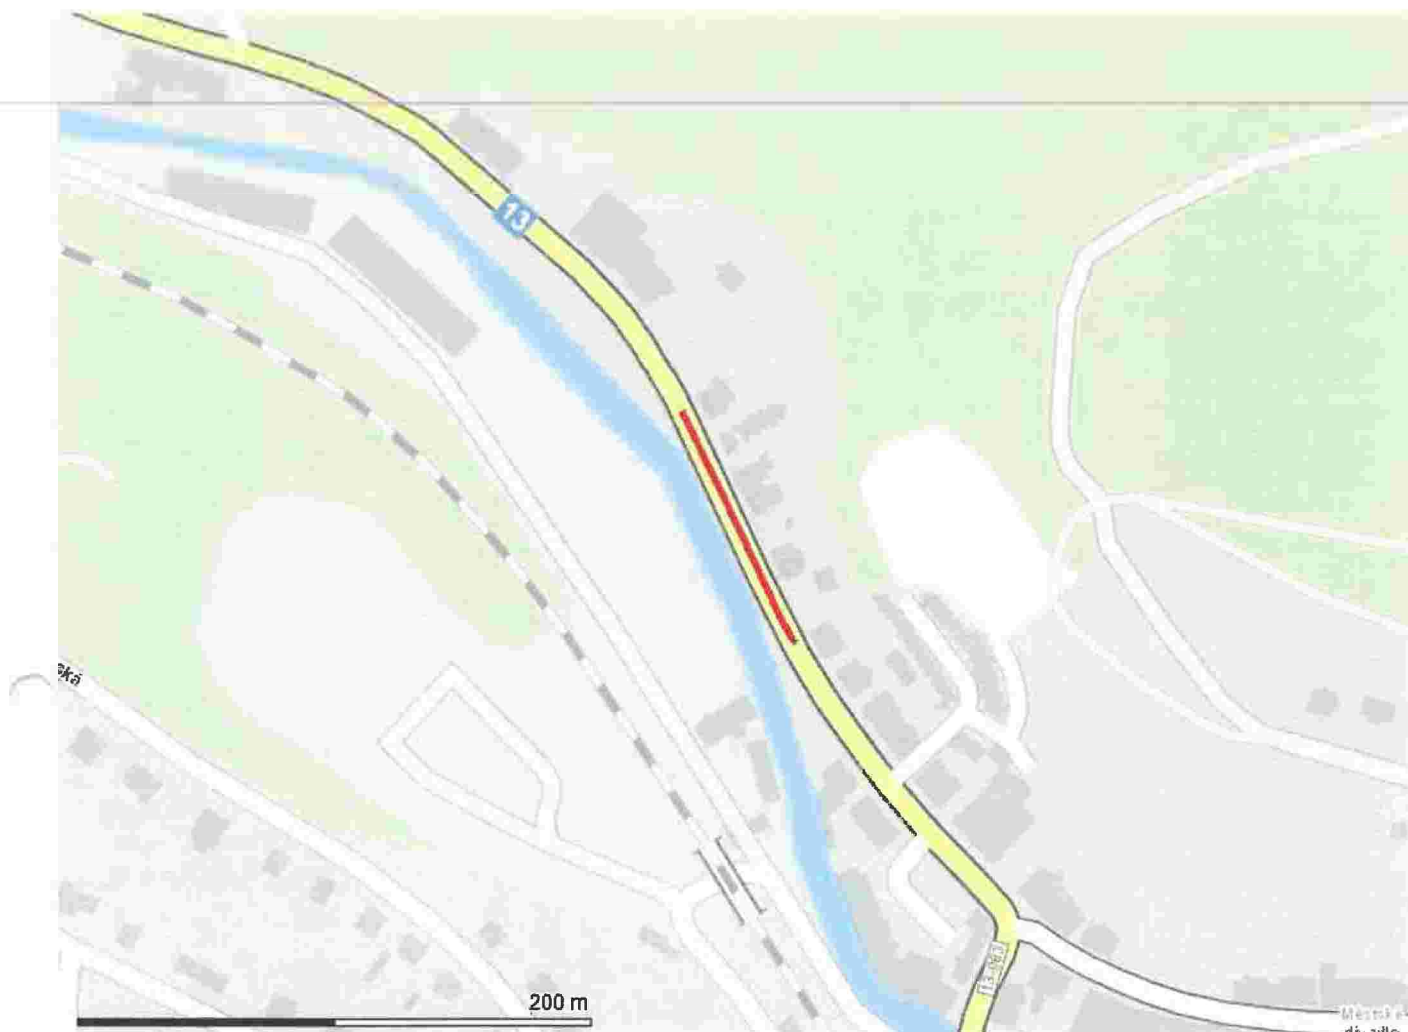
Detail závady 640693

Vozovky

výtluky

5 - havarijní

1 - vysoká

5 ks

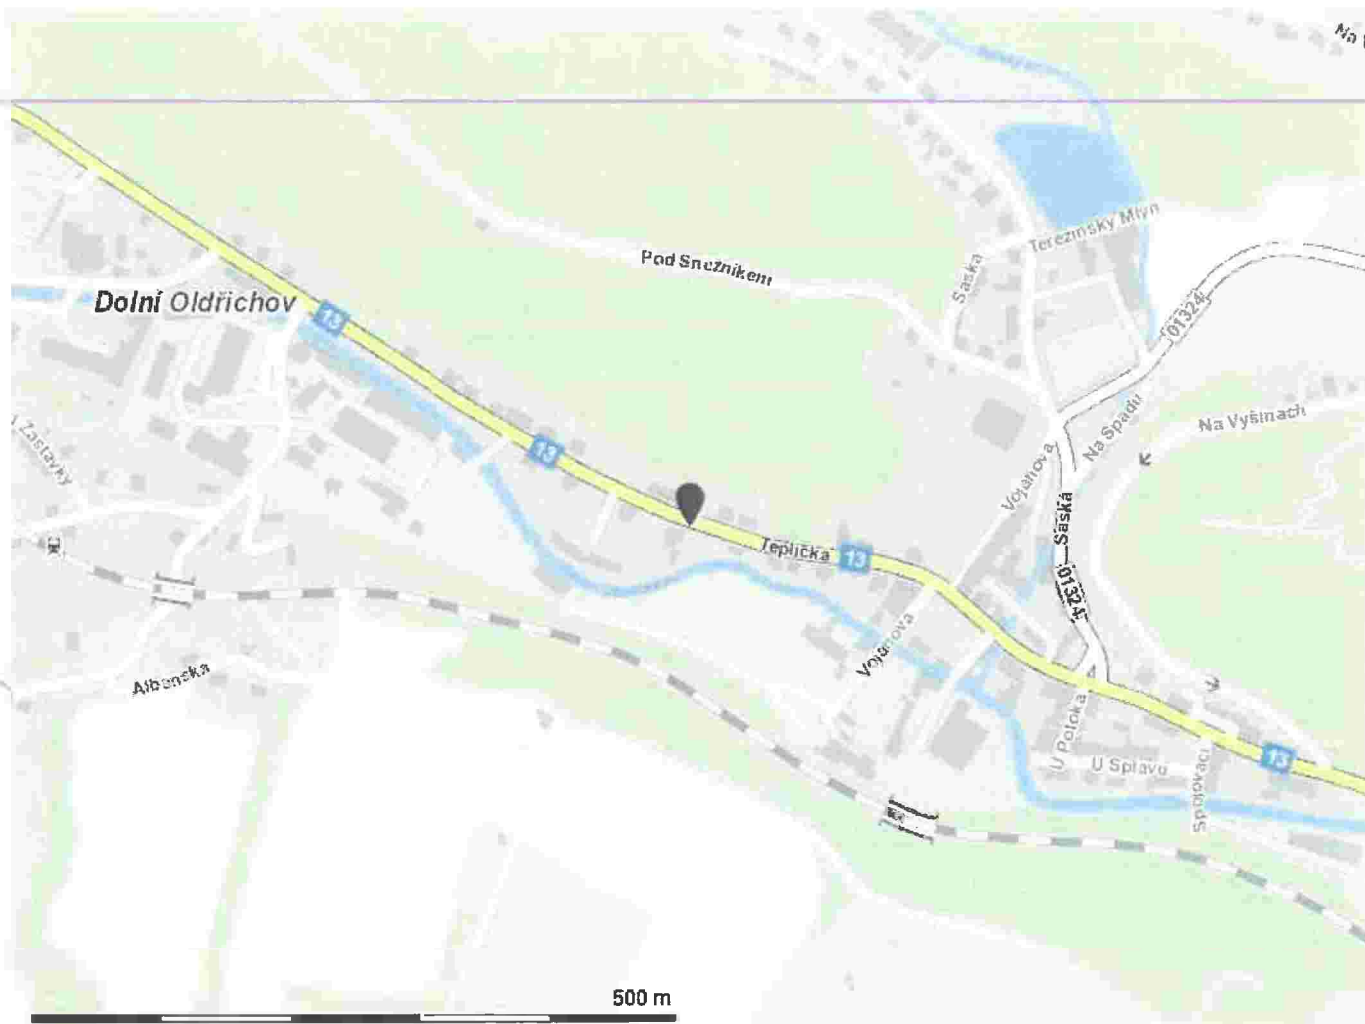
Detail závady 625166

I/13, směr Teplice - Děčín, st 128,76km, výtluky, trhliny, hloubka 5-10cm

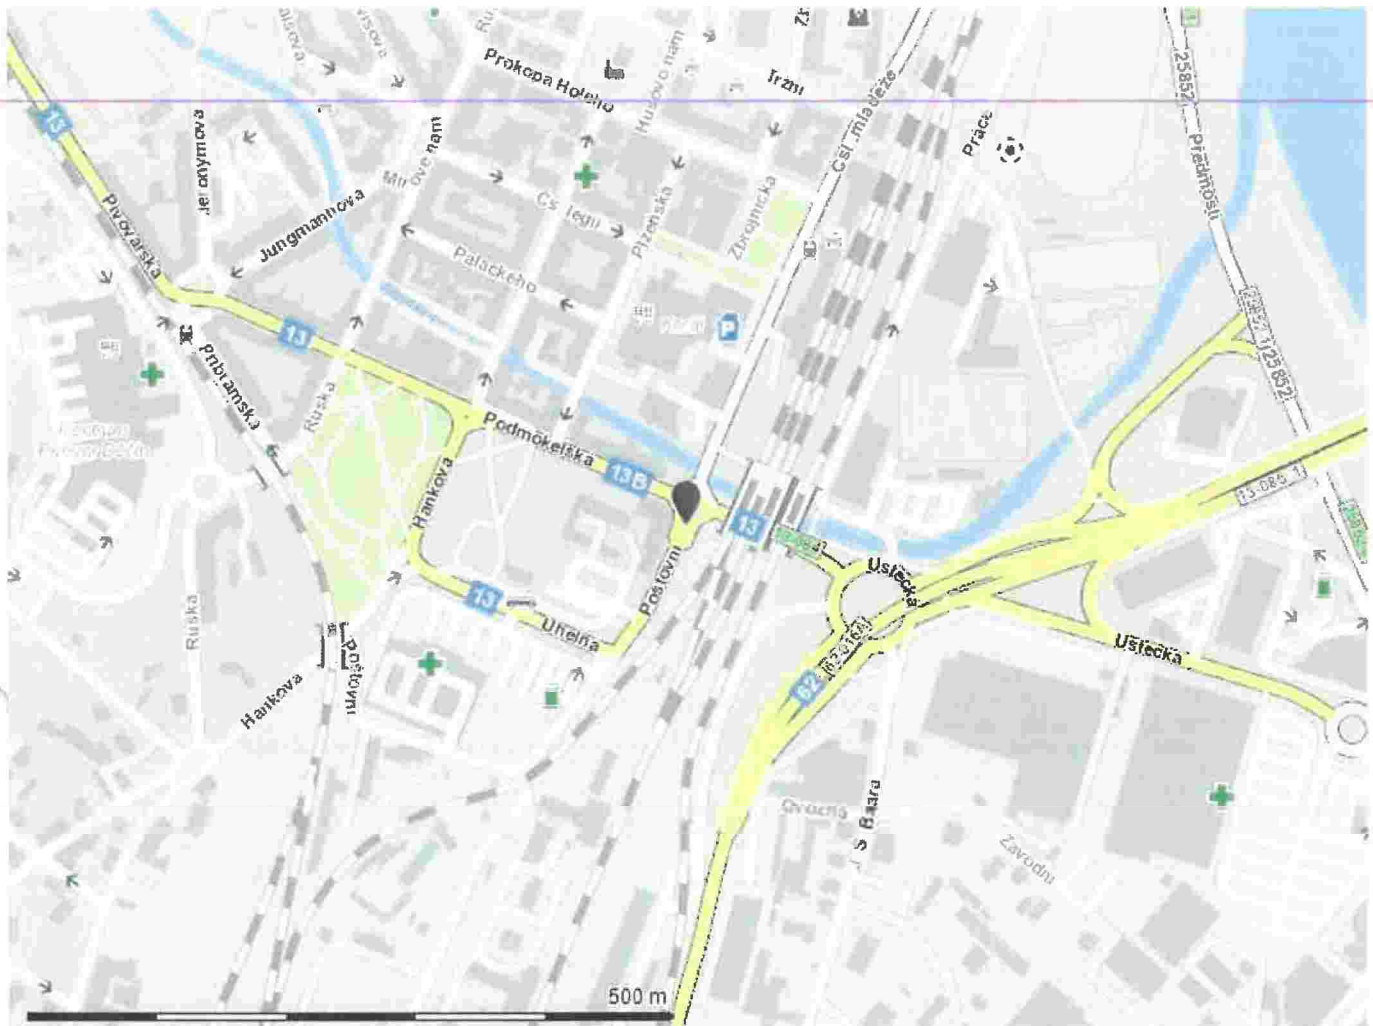
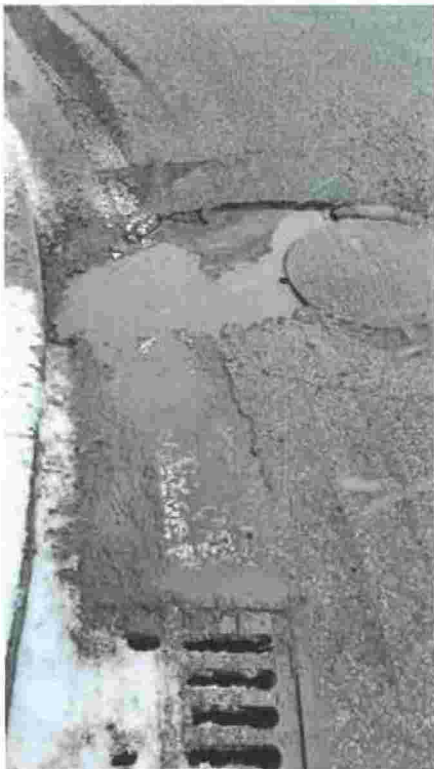
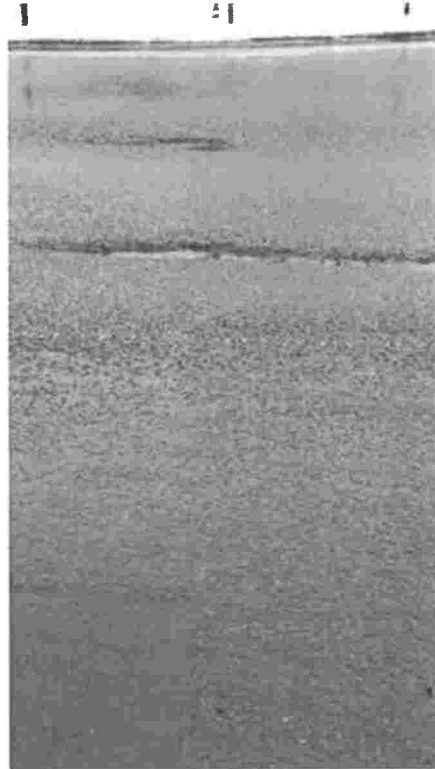
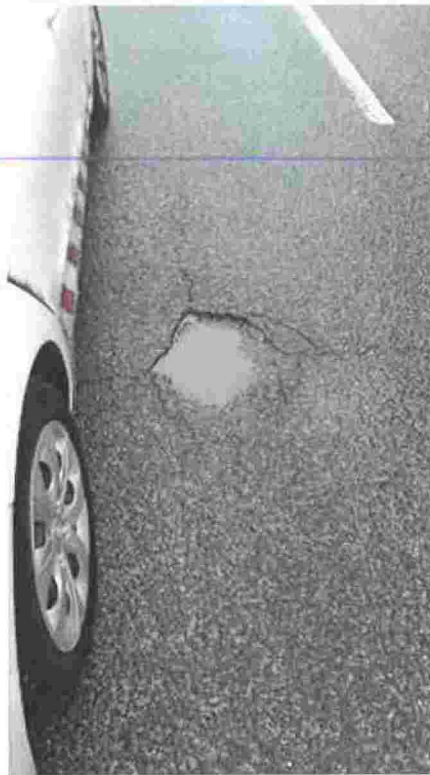
Detail závady 610915

I/13, Děčín- Ústí nad Labem, st 130,906km, vytluky, hloubka 5-10cm, trhlina podélina v délce 20m

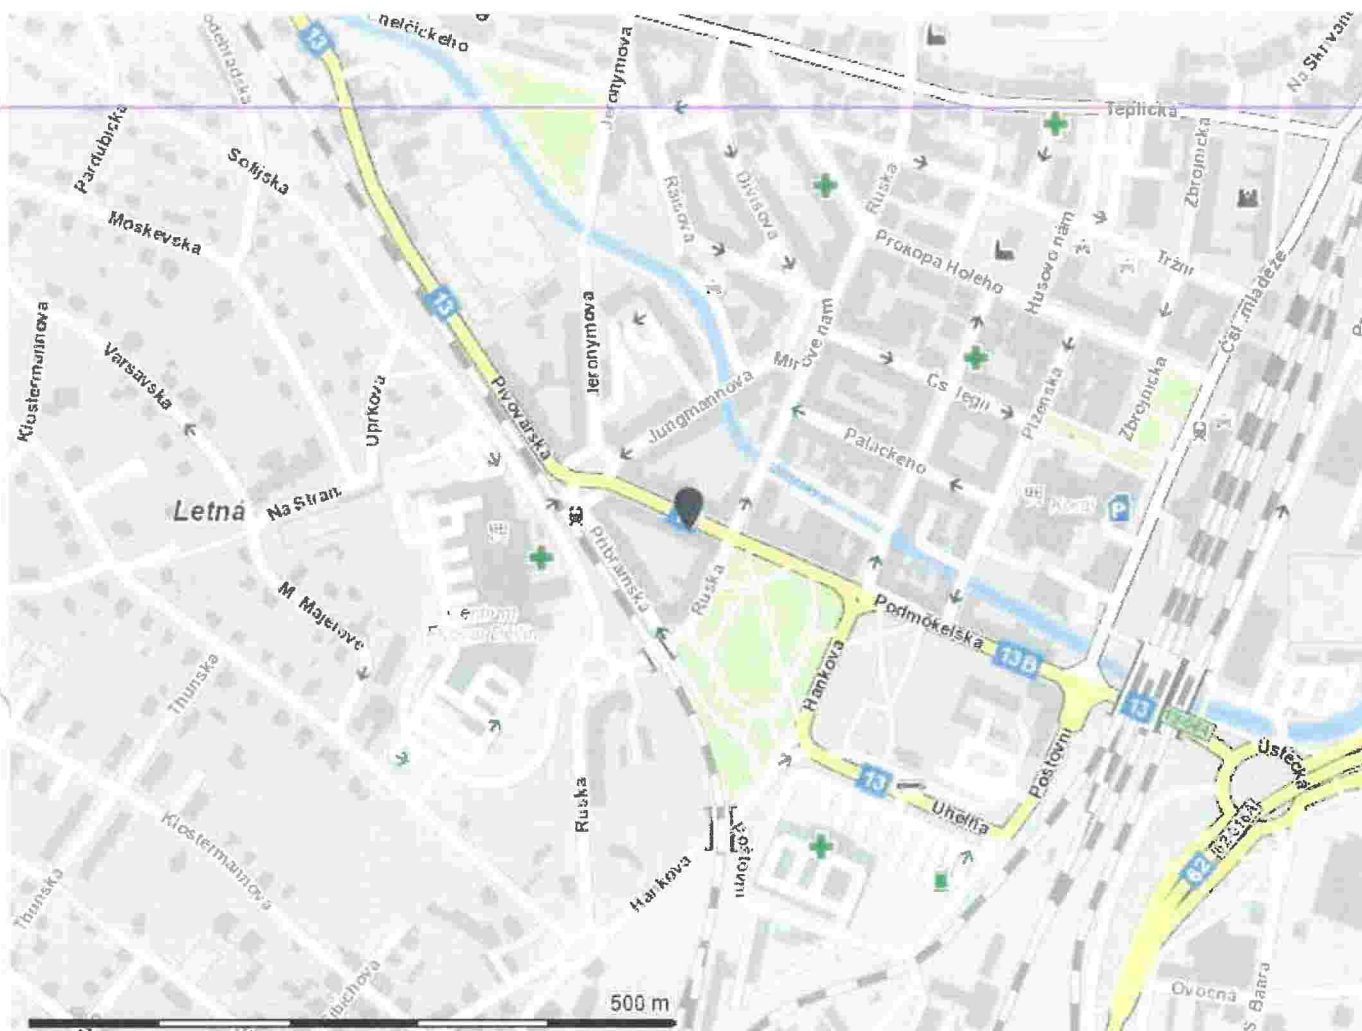
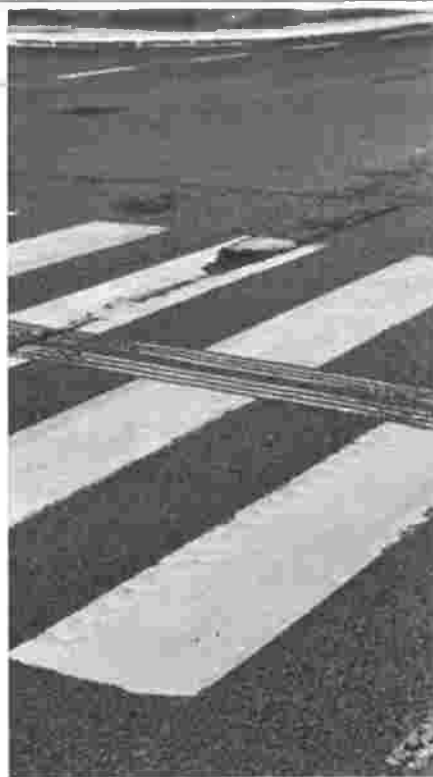
Detail závady 610794

I/13, směr Teplice - Děčín, st 130,353km, vytluky, podél trhlina z rozpadem v délce 20m, hloubka 5-10cm

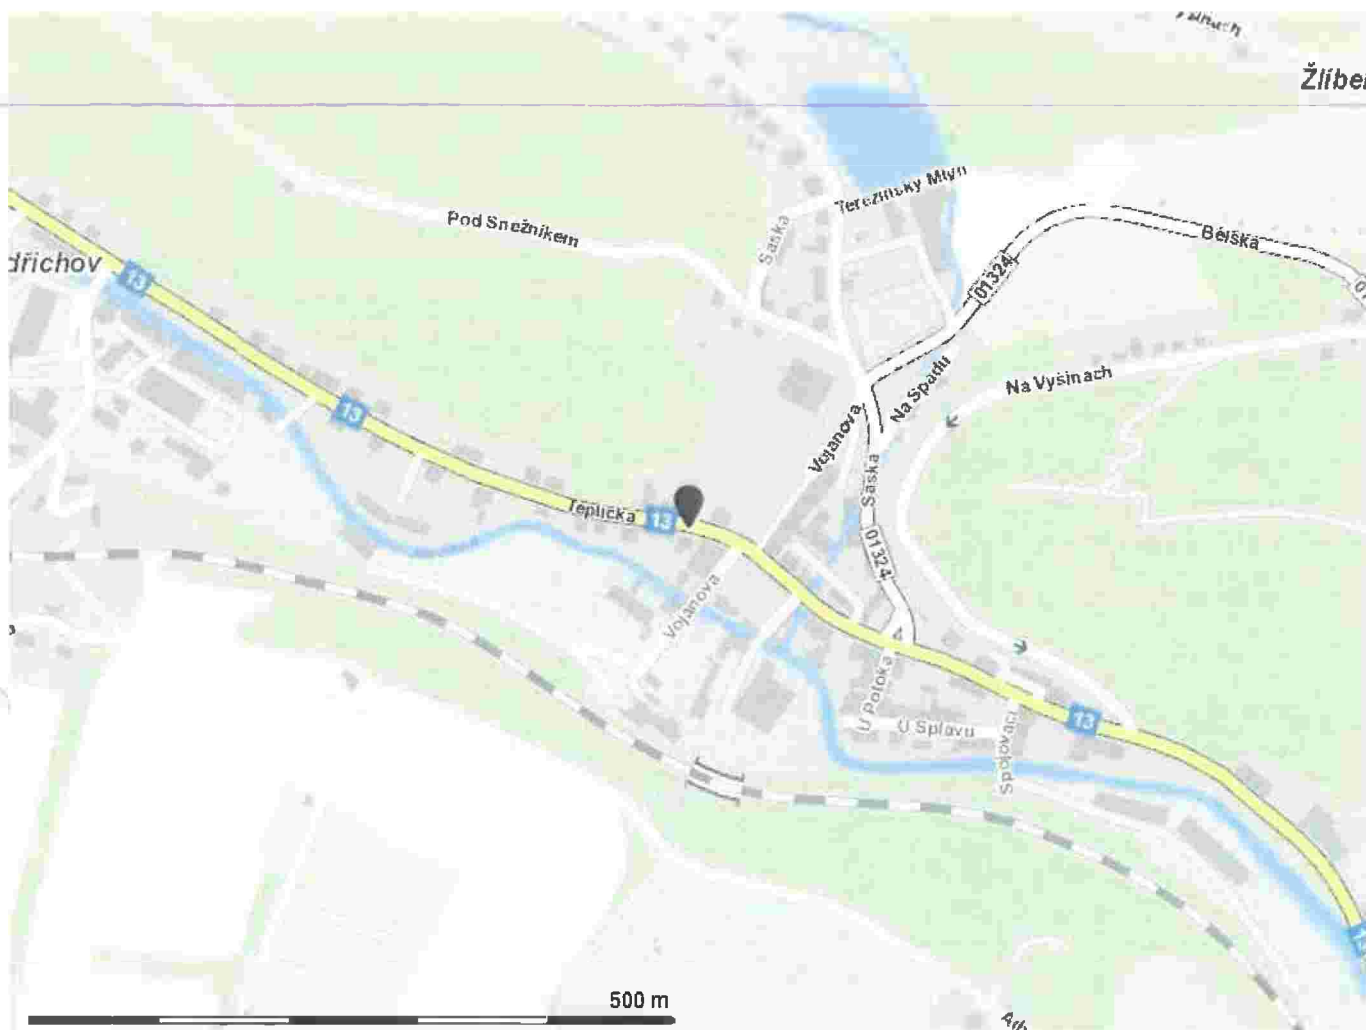
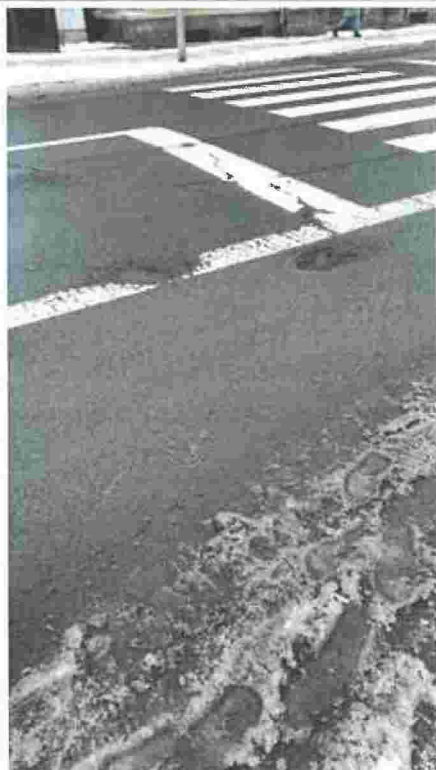
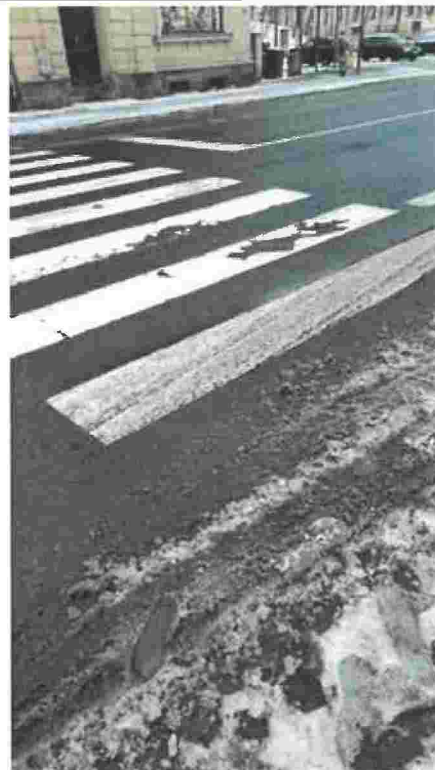
Detail závady 610785

I/13, směr Teplice- Děčín, st 128,911km, výtluhy hloubka 5-10cm, plošný rozpad, trhliny podélně příčné, v délce 20m

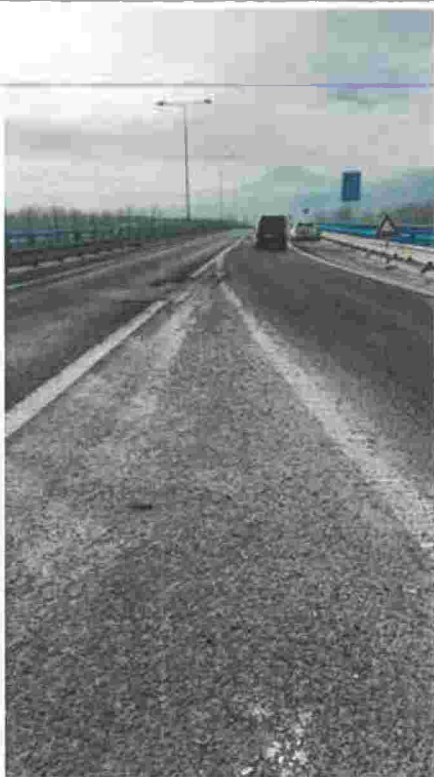
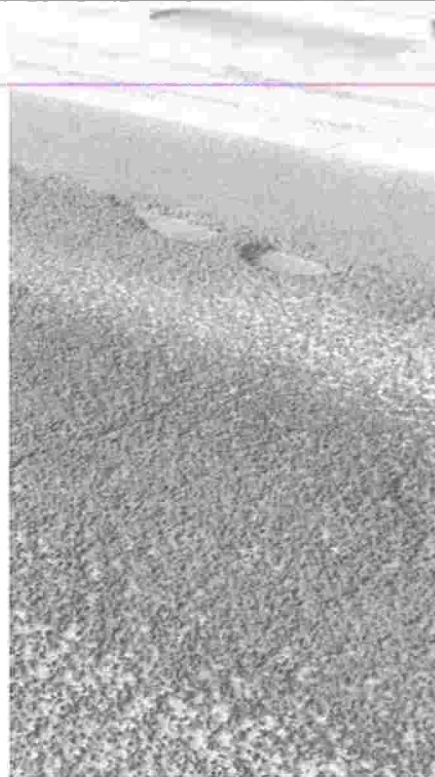
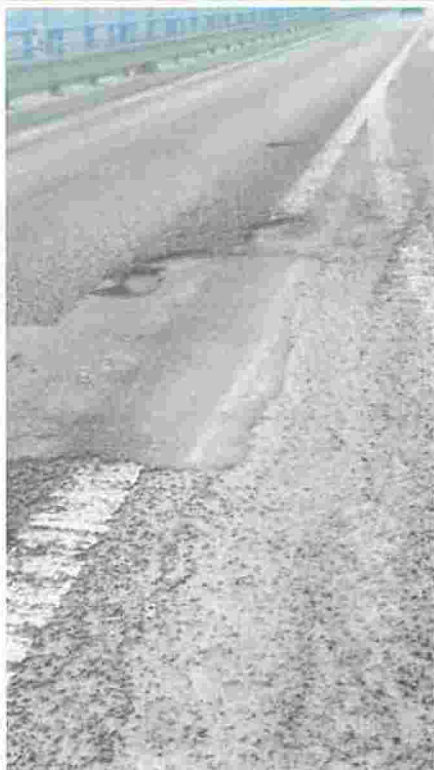
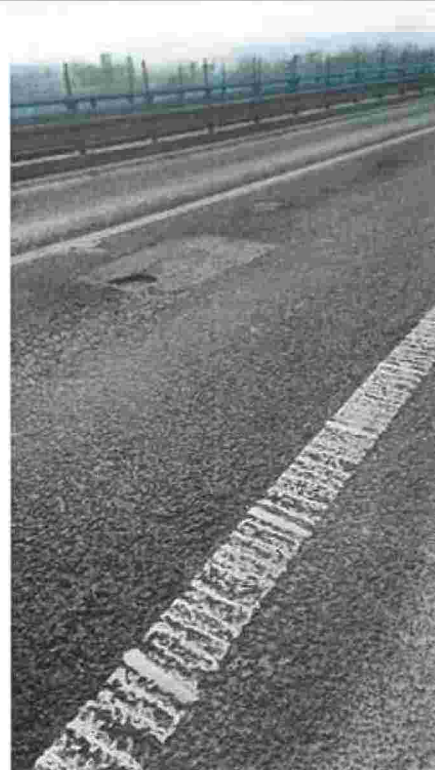
03.02.2024 12:17:08	████████	Vozovky	výtluky	nevyhovující	Nová vada	střední	████████				8
Popis: I/13, směr Česká Lípa- Teplice, st 131,51km, výtluky a plošný rozpad v úseku 100m ,celá šíře vozovky Poznámka: ?? 2024 se bude realizovat povrch ve směru na Teplice??

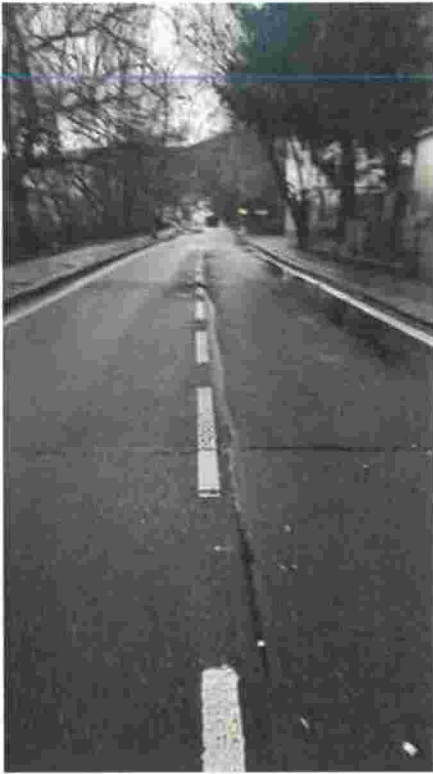
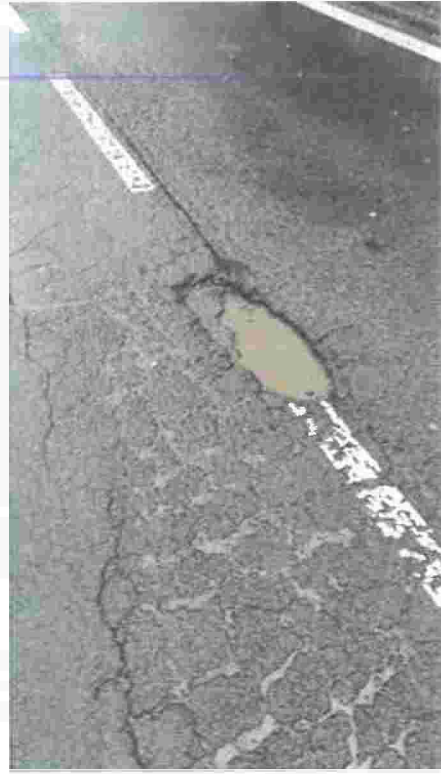
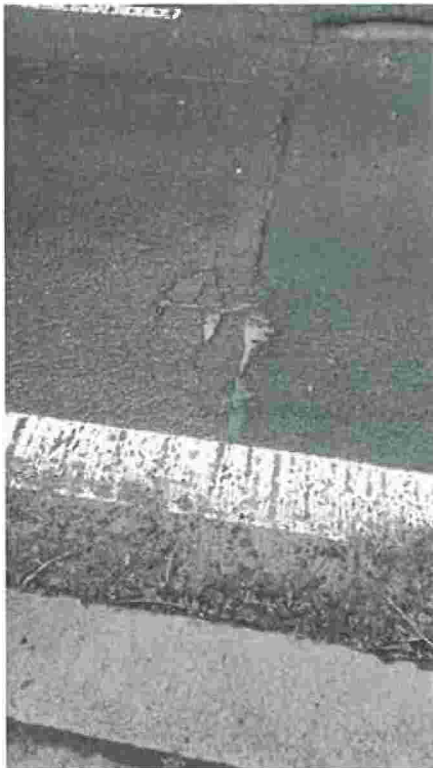
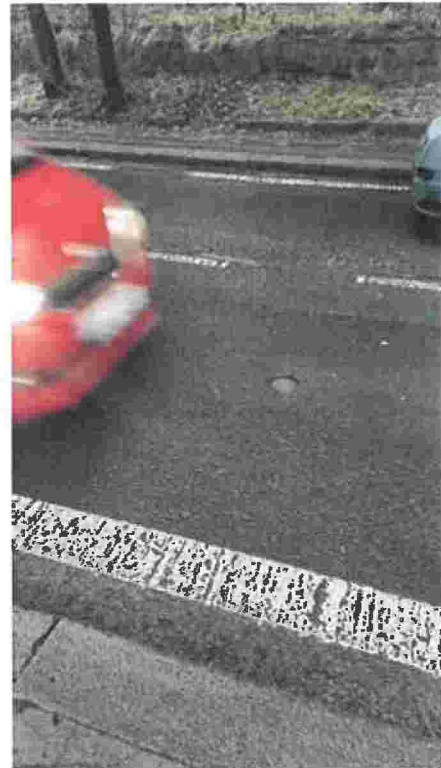
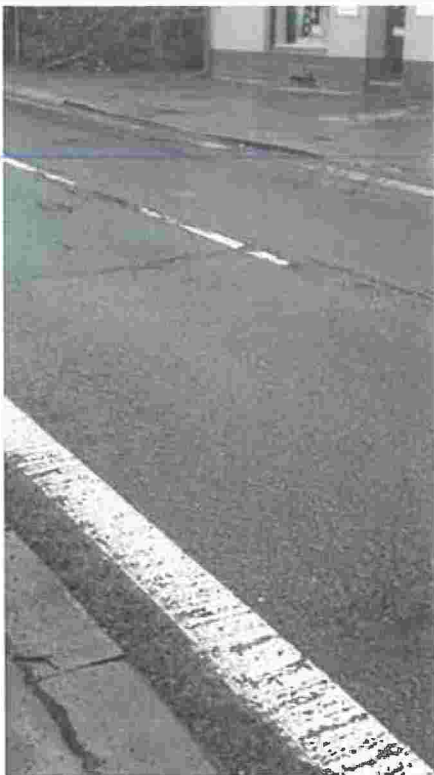
31.01.2024 14:21:57	[REDACTED]	Vozovky	výtluhy	nevyhovující	Nová vada	střední	[REDACTED]				5
Popis: I/13, směr Děčín- Ústí, st 128,566km, vytluky v rozsahu 30m, hloubka 5-10cm											
Poznámka: kobercovna, ul. Teplická											
[REDACTED]	[REDACTED]	[REDACTED]	[REDACTED]	[REDACTED]	[REDACTED]	[REDACTED]	[REDACTED]				1

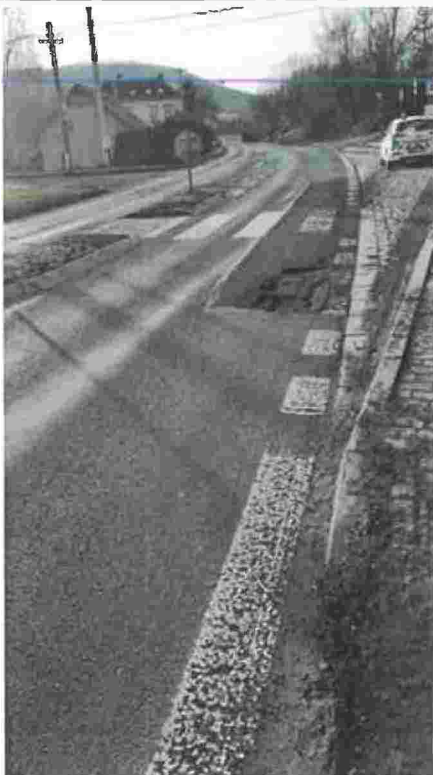
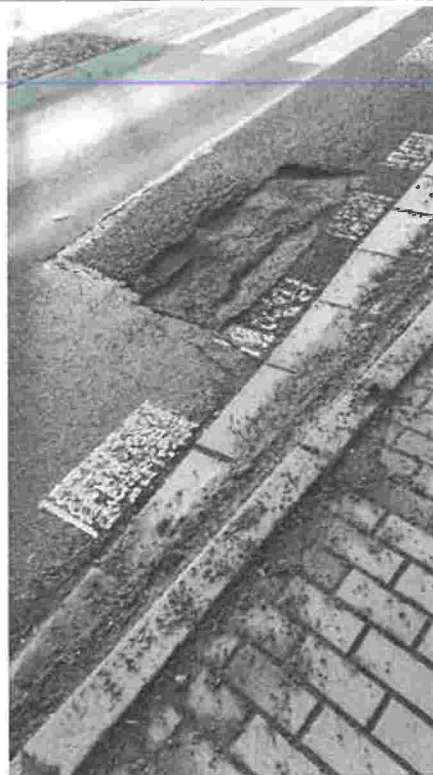
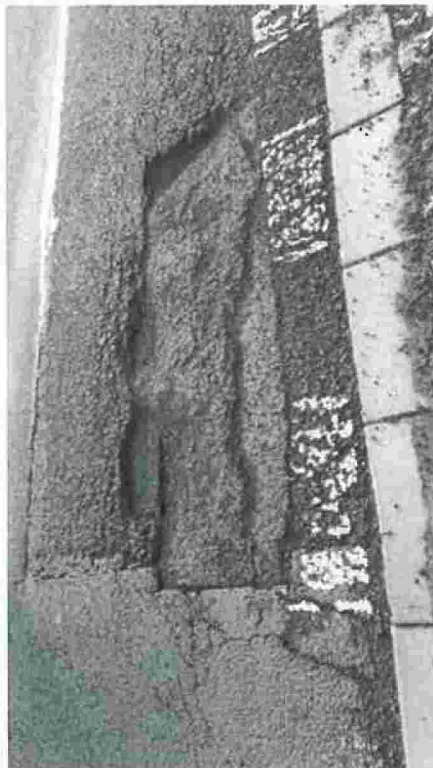
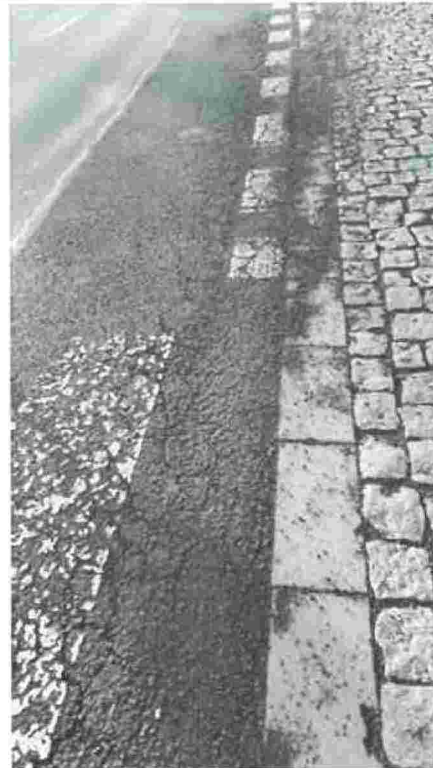
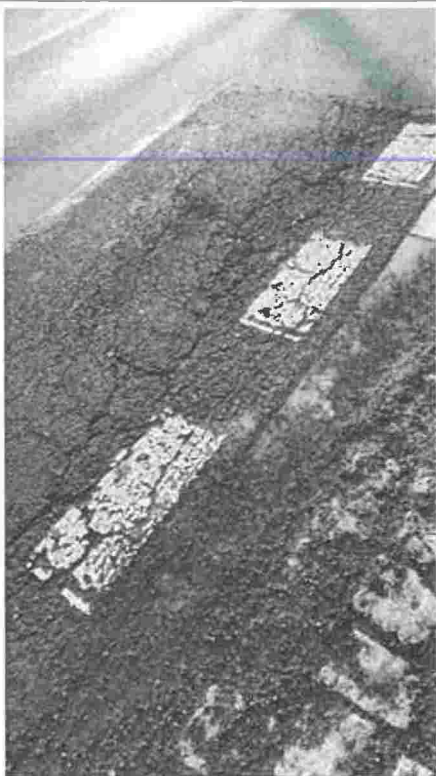
Datum	Provedl	Typ	Podtyp	Tech. stav	Stav	Závažnost	Insp.	Posl. proh.	Cena	Zhot.	Příl.
Popis / Poznámka											
28.12.2023 14:21:35	[redacted]	Vozovky	výtluhy		Sebráno mobilem		[redacted]				5
Popis: I/13, směr Děčín- Ústí nad Labem, st 120,221km, výtluk a rozpad											
28.12.2023 15:52:19	[redacted]	Vozovky	výtluhy	nevyhovující	Zadáno inspektorem	střední	[redacted]				5
Popis: I/13, směr Děčín- Ústí nad Labem, st 120,221km, výtluk a rozpad											
28.12.2023 15:52:39	[redacted]	Vozovky	výtluhy	nevyhovující	Nová vada	střední	[redacted]				5
Popis: I/13, směr Děčín- Ústí nad Labem, st 120,221km, výtluk a rozpad

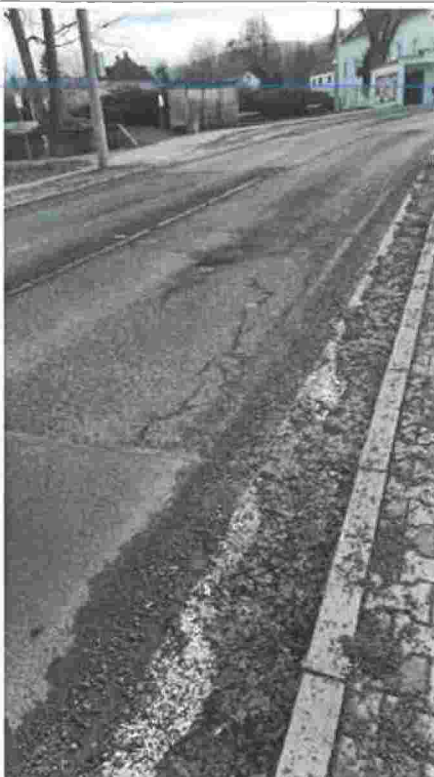
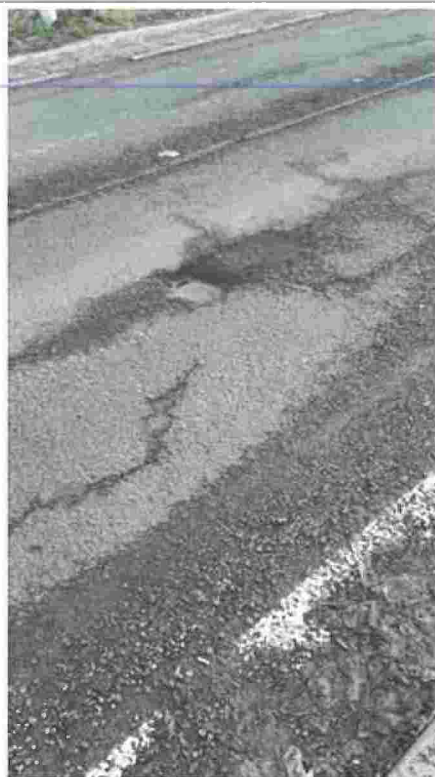
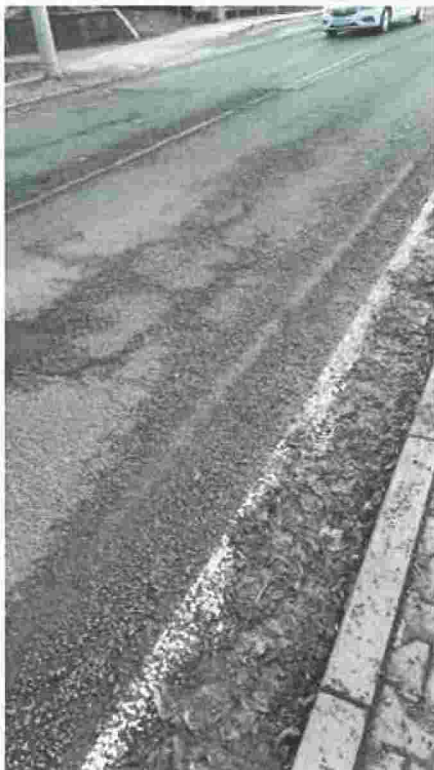
Datum	Provedl	Typ	Podtyp	Tech. stav	Stav	Závažnost	Insp.	Posl. proh.	Cena	Zhot.	Přil.
Popis / Poznámka											
28.12.2023 14:12:25	[redacted]	Vozovky	výtluky		Sebráno mobilem		[redacted]				3
Popis: I/13, směr Děčín- Teplice, st 122,616km, výtluk hloubka 10cm, plošný rozpad											
28.12.2023 15:53:54	[redacted]	Vozovky	výtluky	nevyhovující	Zadáno inspektorem	střední	[redacted]				3
Popis: I/13, směr Děčín- Teplice, st 122,616km, výtluk hloubka 10cm, plošný rozpad											
28.12.2023 15:54:09	[redacted]	Vozovky	výtluky	nevyhovující	Nová vada	střední	[redacted]				3
Popis: I/13, směr Děčín- Teplice, st 122,616km, výtluk hloubka 10cm, plošný rozpad

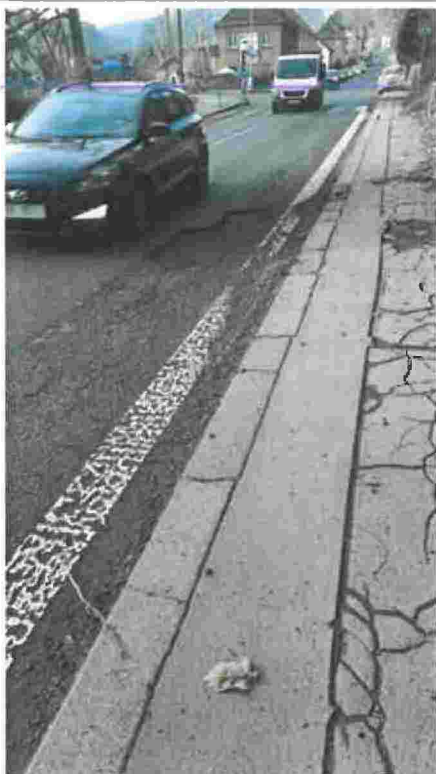
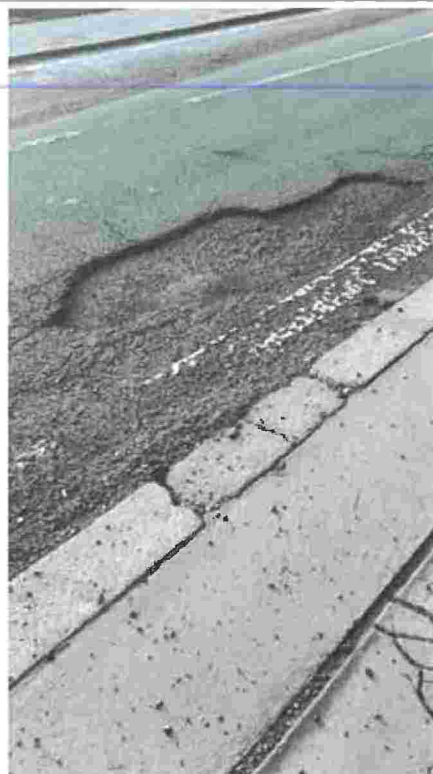
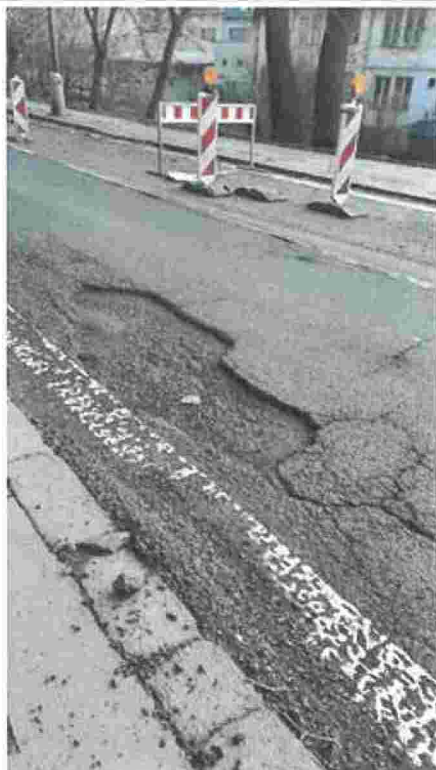
31.01.2024 14:20:30	[redacted]	Vozovky	výtluky	nevyhovující	Nová vada	vysoká	[redacted]				5
Popis: I/13, směr Děčín- Teplice, výtluk a rozpad v úseku zúžení, hloubka 10cm, doporučuji označení Z3 Poznámka: Hlášenka PČR 227052/2023 kobercovna, ul. Teplická
