# DÍLČÍ SMLOUVA č. 11

Název dílčí zakázky: Výspravy výtluků okr. LT – DS 11

**Stavba: 2021\_142 - Výspravy výtluků okr. LT - DS 11**

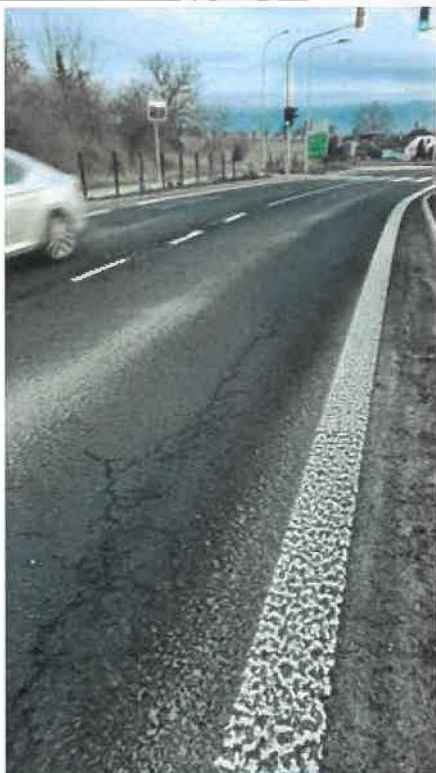
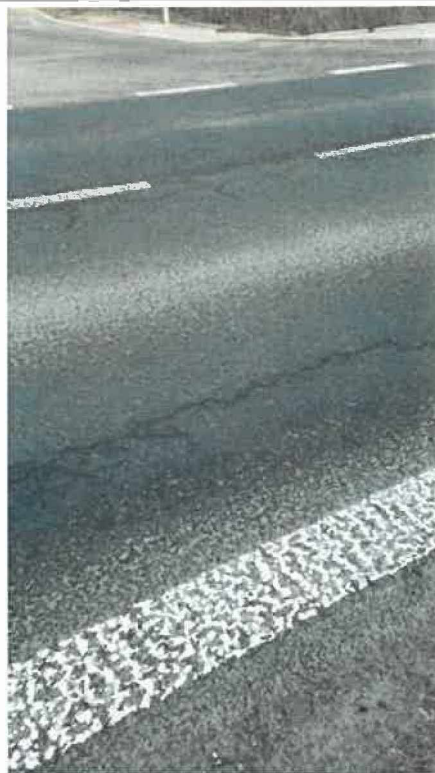
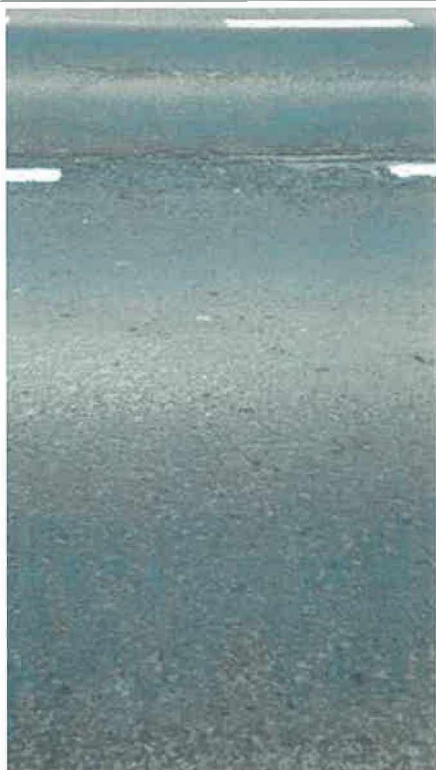
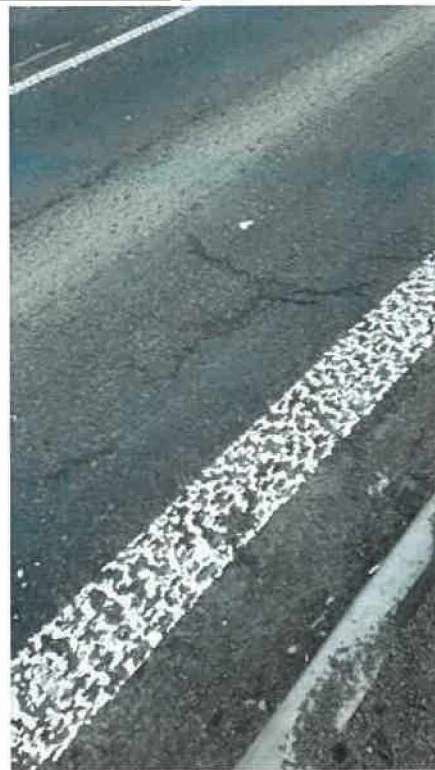
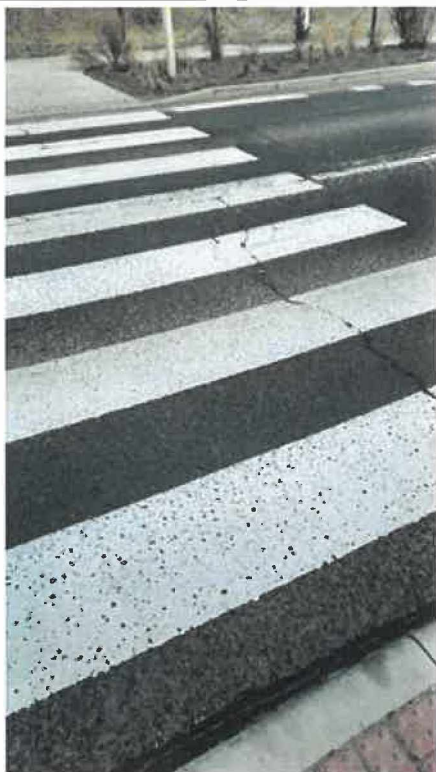
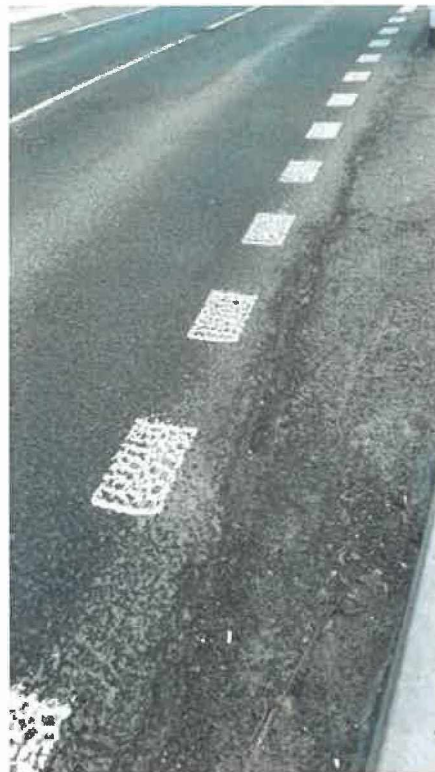
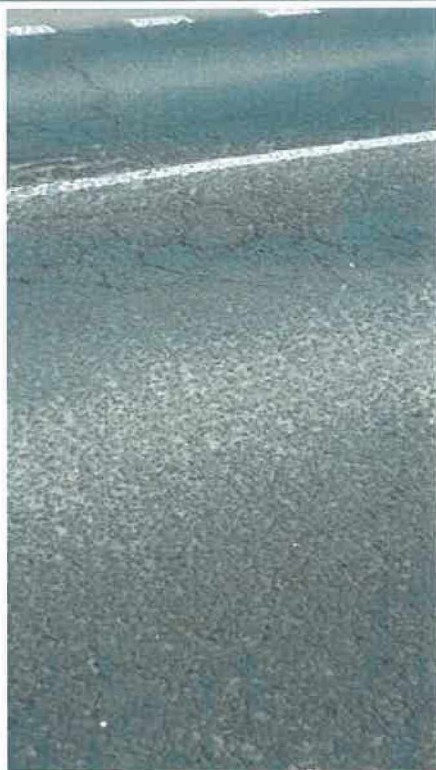
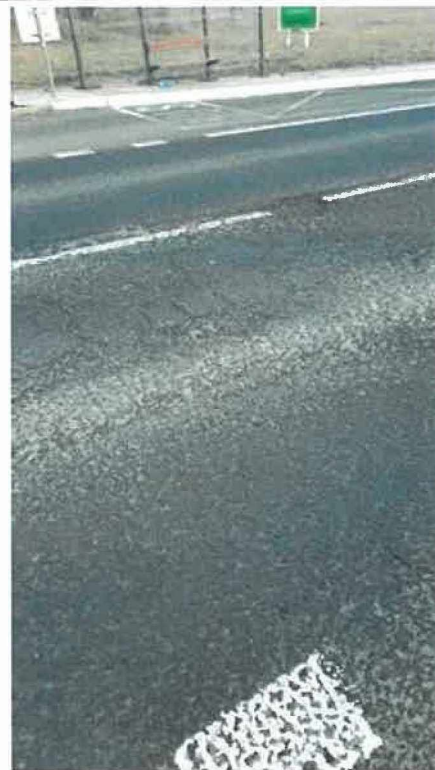
Detail závady 609667

| Vozovky | plošný rozpad vozovky | |
| 4 - nevyhovující | 2 - střední | 200 bm |

| 15 0 | | staničení: | km | 0243A021 0243A022 | |
| | | 26,875 km | | | |
