<b>Cejřov – Chrást u Chrudimi</b>			Hodnocení úseku
			3
			Stav řešení
			Rámcová dohoda
<b>Traťový úsek:</b>	<b>Proseč u Skutče - Chrudim</b>	<b>OŘ:</b>	<b>HKR</b>
<b>Km od:</b>	<b>64,800</b>	<b>ST:</b>	<b>PCE</b>
<b>Km do:</b>	<b>64,900</b>	<b>Datum prohlídky:</b>	23.9.2020
Charakter tratě:	Celostátní ostatní	Nadmořská výška tratě:	318 m.n.m.
Max. rychlost v koleji:	70 km/h	Tvar území	Pahorkatina
Řád koleje:	6	Generální sklon terénu (směr, sklon)	V, 67°
Třída zatížení:	C3	Pražcové podloží	-
Projevy poruch:	Problematická je místo okolo mostů. Dochází k rozpadu GPK, každoročně je doplňován štěrk a kolej je podbíjena.		
Příčina poruch:	Na přilehlém bezejmenném hřebenu je evidováno potenciální sesuvné místo. Stav svahu vykazuje známky plíživého sesuvu, kdy jsou vzrostlé stromy nakloněny, a je poškozeno přilehlé křídlo mostu. Násep je umístěn na místě fosilního sesuvu.		
	SVAH VLEVO	SVAH VPRAVO	Poznámky

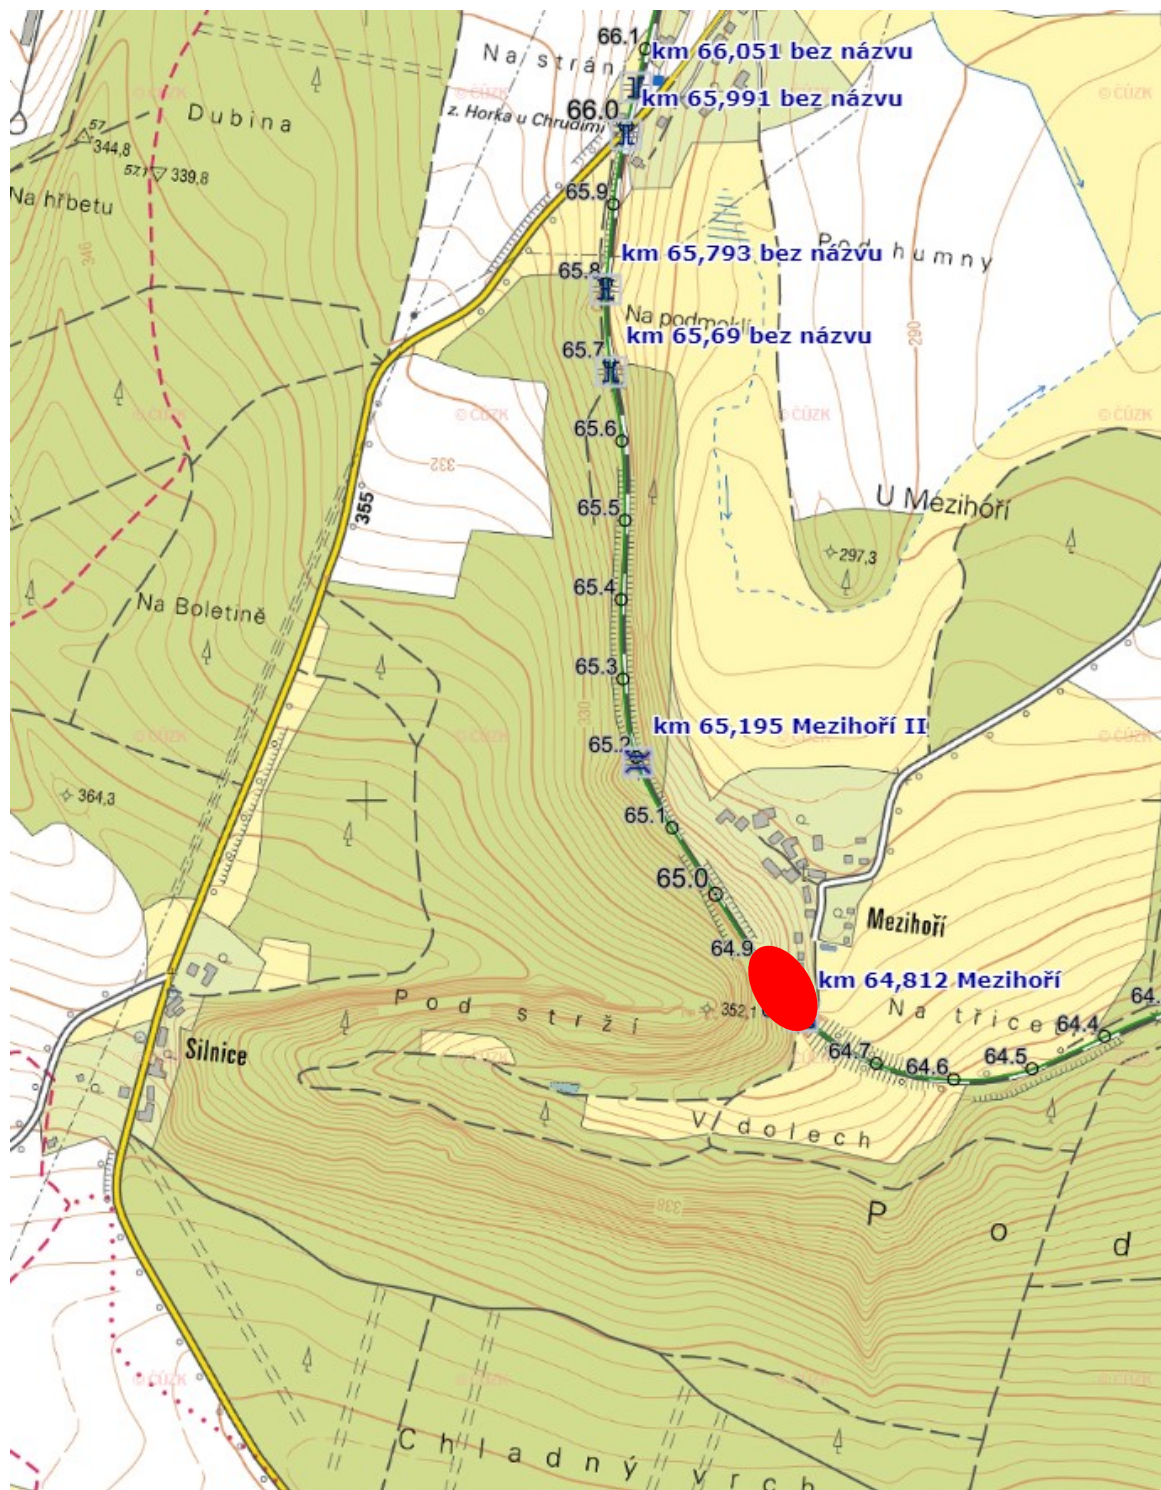
Tvar zemního tělesa	Násep	Násep	Křídlo mostu přilehlé ke svahu v km 64,812 je vyboulené a poškozené křídlo
Výška svahu	7 m	14 m	
Sklon svahu	1:1	1:1	
Konfigurace přilehlého terénu	Svah k trati, listnatý les – mohutné stromy vykazují pomalý sesuv	Rovina – louky, pastviny	
Odvodnění	Není	Není	
Povrch svahu	Křoví, malé stromy	Křoví, ovocné stromy, traviny	
Umělá stavba	Most v km 64,812	Most v km 65,195

Datum	Záznam
02 2022	Byla provedena kontrola úseku.
03 2024	Na úseku byla zavedena PJ, muselo dojít k propracování koleje a k doplnění štěrku.
04 2024	Došlo k opravě vybouleného křídla mostu. Poškození bylo opticky horší než při kontrole v roce 2022. Byla provedena kontrola úseku.
07 2024	S ohledem na provedenou kontrolu a informace od ST Pardubice došlo k překvalifikování na kategorii 3.
