| Název Stavby dle SoD:<br><b>II/114 Dobříš, most ev.č. 114-017</b><br>Název stavebního objektu/provozního souboru (SO/PS):<br><b>SO 000 - Všeobecné konstrukce a práce</b> | | Číslo SO/PS /<br>/ pořadí Změny SO/PS:<br><b>000 / 1</b> | Číslo ZBV:<br><b>1</b> |

Změnový list

| <b>Název (dílčí) Změny:</b> SO 000 - Všeobecné konstrukce a práce/ prodloužení trvání ZS a zpracování nvé DSP a RDS<br><b>Popis a zdůvodnění Změny:</b><br>Na mimořádném kontrolním dni dne 22.9.2023 ( doklad p10 ) byla provedena kontrola provedených prací a stavu odkryté konstrukce mostu. Bylo konstatován požadavek na přerušení prací a stanoven další postup s ohledem na odkrytý skutečný stav objektu, který neodpovídá zadávací dokumentaci. Provedena mimořádná mostní prohlídka a zhotoviteli následně vydán pokyn ke změně postupu výstavby ( doklad p12;p13 ) a zpracování nové DSP a RDS č.2 - most bude proveden nový v plném rozsahu, avšak rozebrání "nátokové"poloviny, která měla být původně zachována bude až po zrealizování "výtokové" poloviny<br>Práce zhotovitelem přerušeny dne 22.9.2023 a následně dne 18.3.2024 vydal objednatel pokyn ( doklad p19 ) k obnově. Toto období je časovým nárokem zhotovitele v tomto ZBV.<b

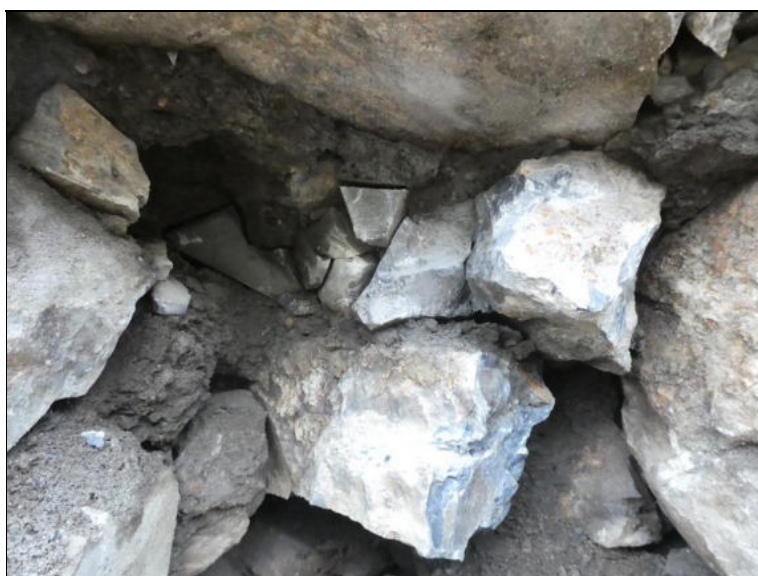
Pohled do sondy na OP1.

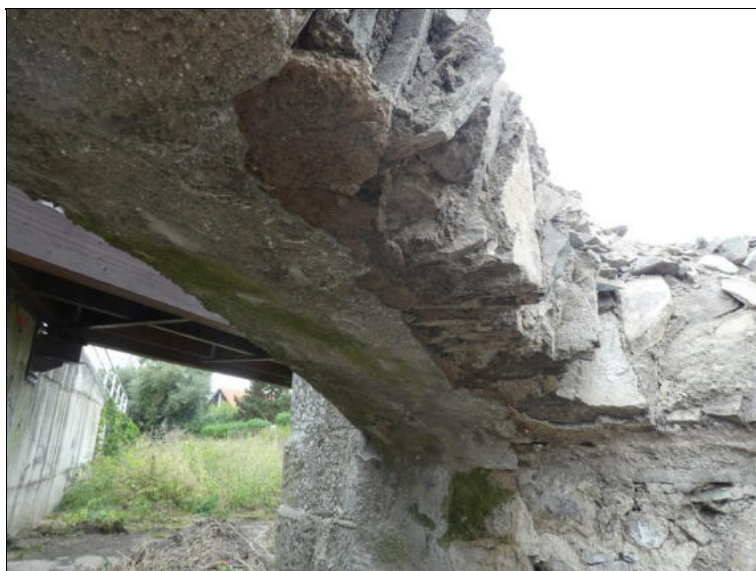
Podhled klenebního pásu v 1. poli - odbouraná část zprava.

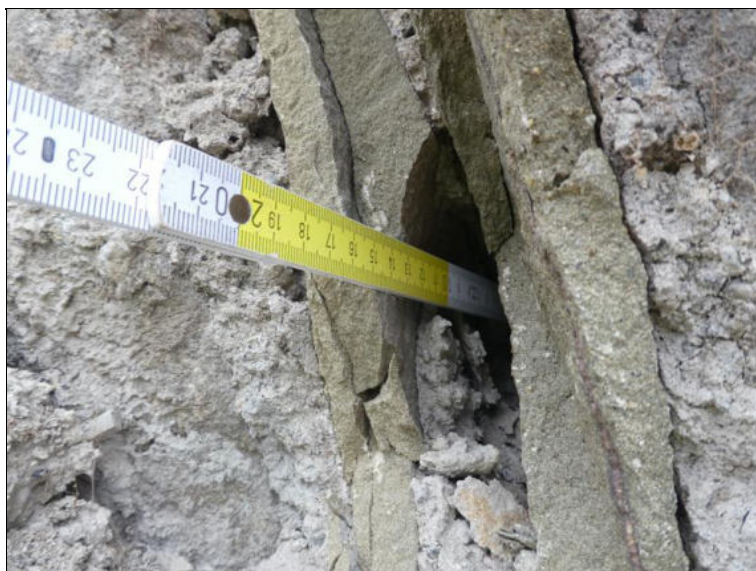
Kaverna v klenebním pásu 3. pole.
