**Dodatek č. 1 ke Smlouvě o dílo, č. 0010/0/OPRI/24, ze dne 2  
2. 5. 2024**

**Akce:** Statické posouzení stavu po havarijní události na uliční fasádě **TP – 026/2024**

**Místo:** Římsy a ozdobné prvky uliční fasády objektu Štefánikova 216/21, Praha 5

**Akce:** Vyjádření k instalaci 3x jednotka VZT na střeše schodišťového traktu

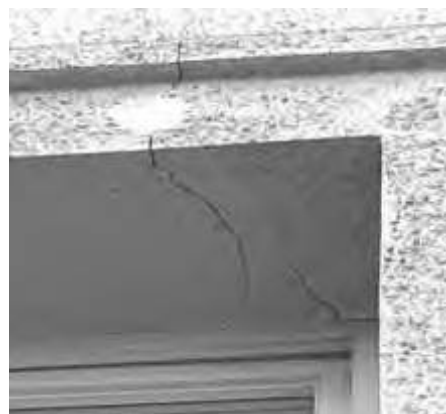
f11

V prvním okenním pruhu na straně k jižnímu štítu v nastavované části objektu pokračují trhliny i pod oknem – viz f10 a v nadpraží okna – viz f11. Vzhledem k poryvům větru při prohlídce nebylo možné s plošinou vystoupat až k dodatečně provedené ozdobné římse.

Nejpozději před komplexní opravou fasády je nutné provést statické zajištění konstrukcí na straně objektu k jižnímu štítu. Poruchy v překladech a parapetech jsou staticky významné, nejsou však havarijní. Opravovat fasádu bez tohoto statického zajištění by bylo zcela neúčelné. **Oproti tomu, statické zajištění na straně jižního štítu lze provést v předstihu před opravou fasády. Statické zajištění lze provést i postupně po jednotlivých podlažích. Statické zajištění v 1.NP doporučují provést v momentě, kdy budou prázdné nebytové prostory v 1.NP.**

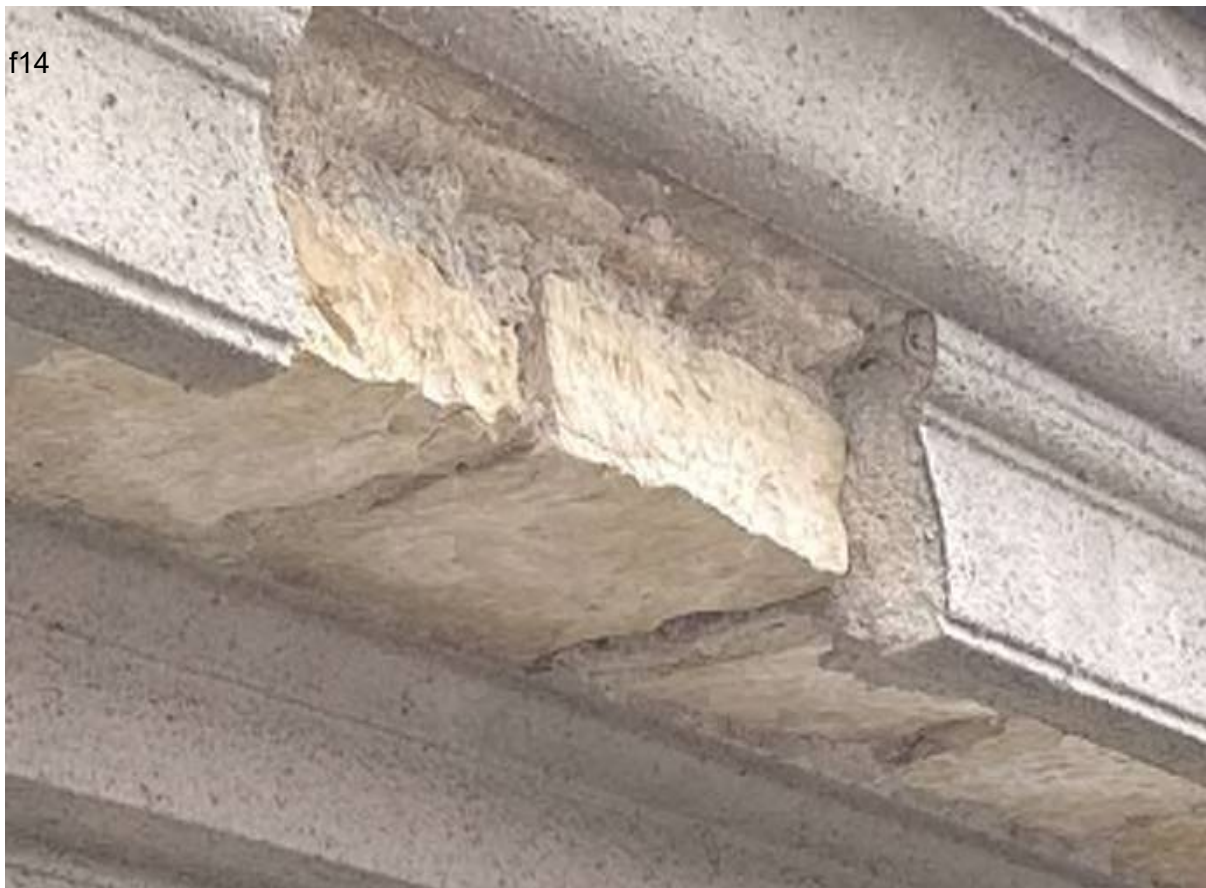
f14 - Stav kamenných desek, tam kde došlo k samovolnému odpadu omítek. Drobné naplátování odpadlo s omítkami. Zbylá část je v této chvíli stabilní, včetně masivní vrstvy omítek z čela. Mezi kamennými deskami není patrná cihelná výplň, která byla při výstavbě obvykle používána pro zlepšení přídržnosti omítek.

Po odebrání uvolněných kusů omítek v této chvíli zůstaly kamenné desky hlavní uliční římsy obnažené před povětrnostními vlivy. Kamenné sedimentní desky ( opuka nebo pískovec) při vystavení povětrnostním vlivům (vlhkost, promrzání a hlavně střídání těchto stavu ) o to rychleji degradují. Při vlhkostních a zmrazovacích cyklech dochází k střídání objemů jednotlivých vrstev sedimentů a kamenné desky začínají plátovat. Při nabývání objemu dochází k vytlačování omítek. V krajním případě pak bude docházet znovu k samovolnému odpadu kusů kamenů i kusů omítek. Následné opravy kamenných desek budou pak o to technicky a finančně náročnější.

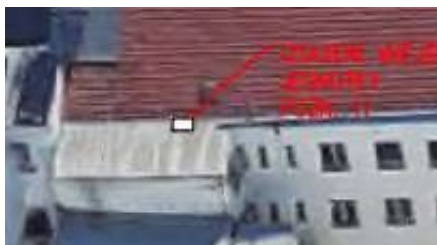
Specifikace umístění dodavatelem – cituji „Na té střeše budou stát u nosné zdi 3 ks vedle sebe.“ konec citace

doplněná zákresem – viz Obr.1

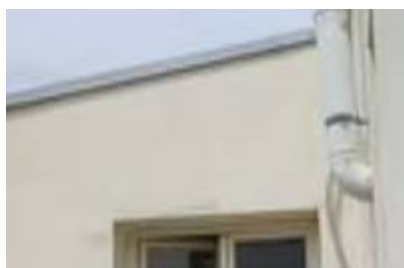
f1

Právě v noci 18.4.24 dochází k prvnímu poklesu teplot pod bod mrazu. To bylo zřejmě impulsem k odpadnutí nestabilních kusů omítek z úrovně uliční římsy. Odpadl kus omítek z čela a zespod římsy v délce cca 0,7 m. K události došlo v brzkých ranních hodinách v pátek dne 19.4.24, kdy na chodníku pod římsou naštěstí nikdo nebyl. K prvotnímu odpadu došlo nad druhým okenním pruhem od severního štítu, kde předtím dlouhodobě byly omítky poškozené prasklinami – viz f1.

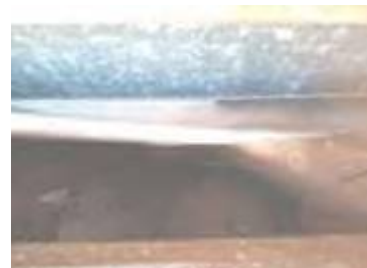
f3

Zastřešení včetně stávajícího řešení nad schodišťovým traktem pochází z doby nástavby objektu, cca z r. 1995. V této chvíli je nad částí schodišťového traktu sedlová střecha uličního křídla s taškovou krytinou. Nad zbylou částí schod. traktu je provedeno zastřešení pultovou střechou, se spádem od uličního k dvornímu křídlu - viz f1. Zdola je rovný podhled – viz f2 a vrstvy zateplení. Na pultové střeše je plechová krytina, podle stavu bez plošného podbědnění – viz f3.

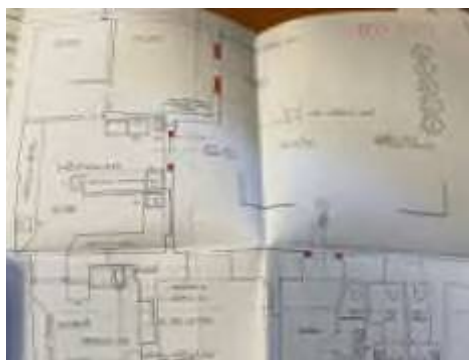
Obr.1

K objektům ve vnitrobloku se nám nepodařilo dohledat žádné podklady, vyjma těch dohledaných ve volně přístupných internetových zdrojích. Žádná archivní dokumentace k těmto objektům ve Stavebním archivu není dochována. Jediný dohledaný půdorys je s datem z r. 2000 – viz obr.1 a v něm je patrné, že ve vnitrobloku byla v té době pouze přízemní přístavba podél štítu sousedního objektu. Tomu odpovídá i archivní foto z r. 2007 – viz Obr.2. V čase byly pak ve vnitrobloku provedeny další stavební úpravy. Původní stěny přístavby byly vybourané a nově byla provedená přístavba podél dvorního křídla objektu – viz foto Obr.3, datace 2016-2018. Ani k této části objektu není dostupná žádná dokumentace. Orientace všech obrázků - ulice Štefánikova na straně spodního okraje.
