ke smlouvě o dílo č. S946/2024/552 Velemín 169 – projektová  
dokumentace

# STAVEBNĚ TECHNICKÝ PRŮZKUM

Objekt stávajícího RD

**AKCE: Velemín 169, Velemín**

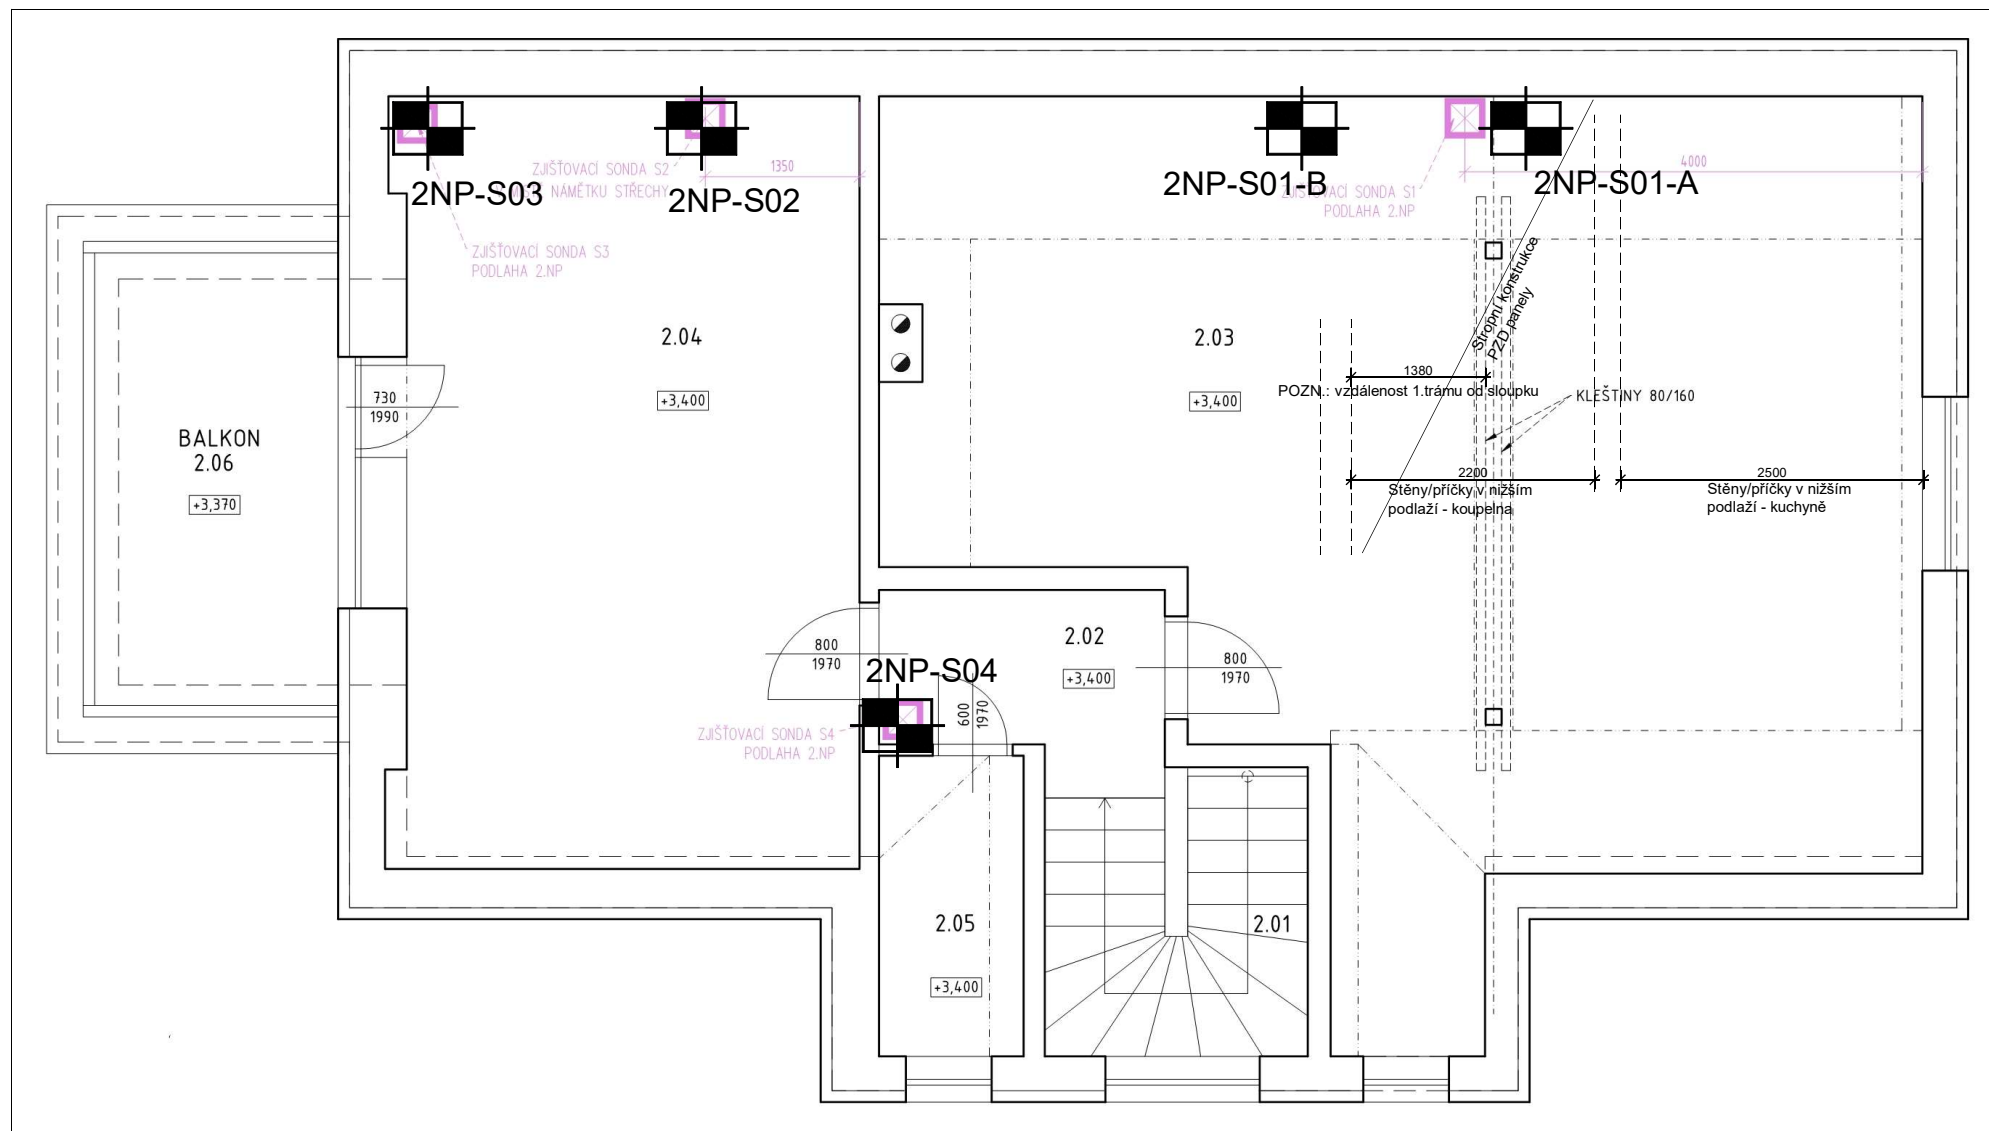
VELEMÍN 169, VELEMÍN  
PŮDORYS 2NP, SCHÉMA POZIC SOND  
PŘÍL. Č. 01

Do stávajících stropních konstrukcí a podlah v 2.NP byly provedeny 3 sondy označené 2NP-S01-A, B; 2NP-S03.

Pozice sond v příloze č. 01. Grafický popis sond je v přílohách č. 2NP-S01-A, 2NP-S01-B a 2NP-S03.

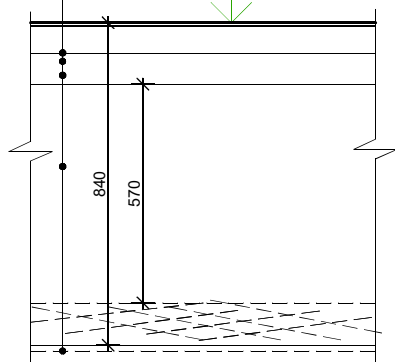
### SONDA - 2NP-S01-A

V sondě **2NP-S01-A** bylo zjištěno, že nosná stropní konstrukce je tvořená betonovými PZD deskami doplněné o fošnové mezipole. PZD desky jsou uloženy příčně, na příčky v nižším podlaží. V místě pod plnou vazbou krovu se sloupkem je ve stropním meziprostoru skrytý nosný betonový/železobetonový trám.

S01-A - POKOJ - sonda podlaha + strop nad koupelnou

- lamelová podlaha, 8mm
- podložka mirelon, 2mm
- betonová mazanina, 70mm
- PZD betonový panel, 80mm
- vzduchová mezera, 570mm
- izolace, minerální vlna a
- zbytky plodin (otruby), 110mm
- souvrství podhledu SDK

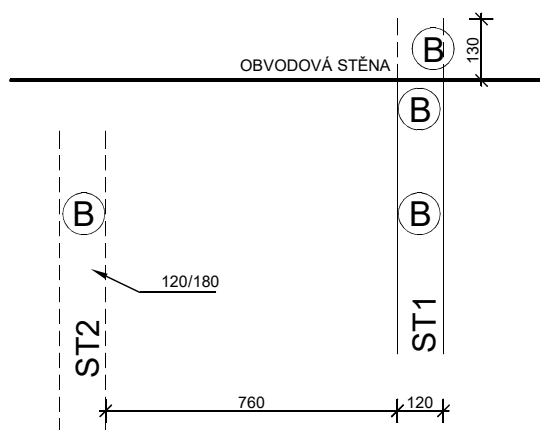
### STROP MEZI 1NP/2NP - POKOJ

V sondě **2NP-S01-B** bylo zjištěno, že nosná stropní konstrukce je tvořená dřevěnými trámy uloženými podélně ve směru kratší strany objektu na obvodových stěnách. Dřevěné trámy jsou v dobrém stavu, průzkumem bylo zjištěno drobné poškození ve zhlaví. V rámci budoucích stavebních prací doporučuji při odstranění podlah kontrolu všech stropnic, plošné čištění prvků stropní konstrukce a nástřik přípravkem ochrany dřeva.

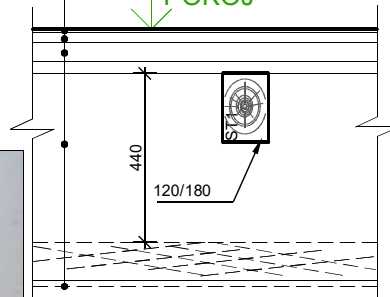
PODLAHA - 2NP  
POKOJ

- lamelová podlaha, 8mm
- podložka mirelon, 2mm
- dřevotřísková deska (DTD), 25mm
- laťový rošt přes stropní trámy, 20+30mm
- prkna přes stropní trámy, 30mm
- vzduchová mezera se stropními trámy, 440mm (ST rozměrů 160/160mm)
- izolace, minerální vlna, 100mm
- souvrství podhledu SDK

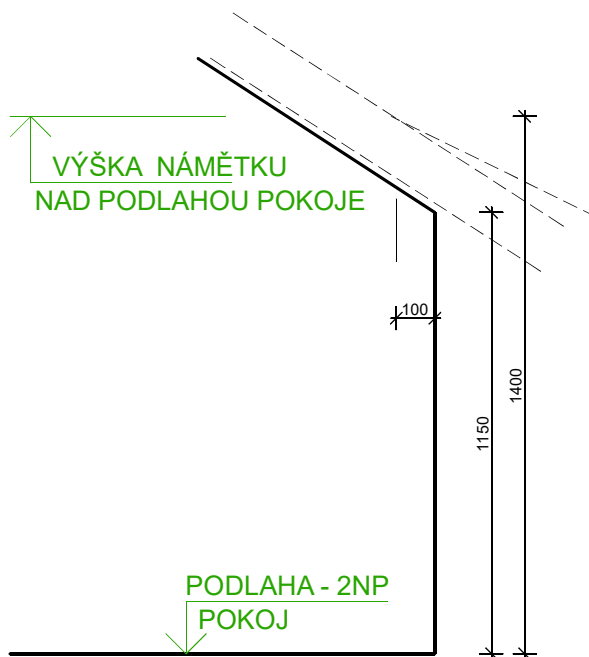
SONDA - 2NP-S02

#### **Skladba střechy/šikminy 2NP-S02 (pokoj):**

- SDK, 12,5mm
- PE folie, 1mm
- vzduchová mezera s roštěm, 20mm
- vložená tepelná izolace mezi krokve
  - 2x minerální vata, 2 x 60mm (120mm)
- vzduchová mezera se stropními trámy, 190mm (krokve rozměrů 90/140mm, á 900-950mm)
- prkenné bednění
- souvrství se střešní krytinou

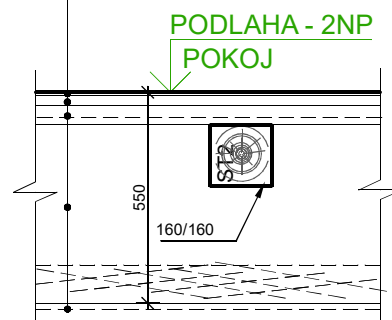
V sondě **2NP-S03** bylo zjištěno, že nosná stropní konstrukce je tvořená dřevěnými trámy uloženými příčně ve směru delší strany objektu na štítovou stěnu a příčku. Dřevěné trámy jsou v dobrém stavu, průzkumem bylo zjištěno drobné povrchové poškození. V rámci budoucích stavebních prací doporučuji při odstranění podlah kontrolu všech stropnic, plošné čištění prvků stropní konstrukce a nástřik přípravkem ochrany dřeva.

- lamellová podlaha, 8mm
- podložka mirelon, 2mm
- dřevotřísková deska (DTD), 25mm
- laťový rošt přes stropní trámy, 20x30mm
- vzduchová mezera se stropními trámy, 365mm (ST rozměrů 160/160mm),
- izolace, minerální vlna, 100mm
- souvrství podhledu SDK

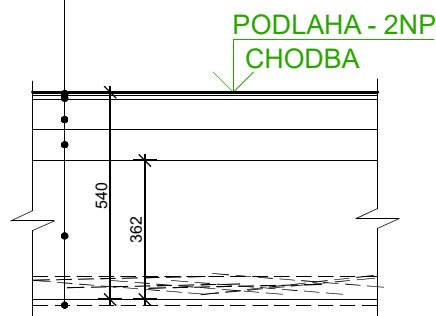
S04 - CHODBA - sonda podlaha + strop nad chodbou

- keramická dlažba, 8mm
- cementový potěr, 10mm
- betonová mazanina, 80mm
- PZD betonový panel, 80mm
- vzduchová mezera, 300mm
- izolace, minerální vlna, 60mm
- souvrství podhledu SDK
