# DÍLČÍ SMLOUVA č. 12

Název dílčí smlouvy: **Neodkladná opatření k zajištění bezpečnosti provozu na mostech v ÚK – II. etapa – DS 12**

**Stavba: 23 053 09 - ŘSD Chomutov - neodkladná opatření k zajištění bezpečnosti**

Stavba: 23 053 09 ŘSD Chomutov - neodkladná opatření k zajištění bezpečnosti provozu - 13-060.1  
Objekt: SO 201 Most ev. č. 13-060.1  
Rožpočet: SO 201 Most ev. č. 13-060.1

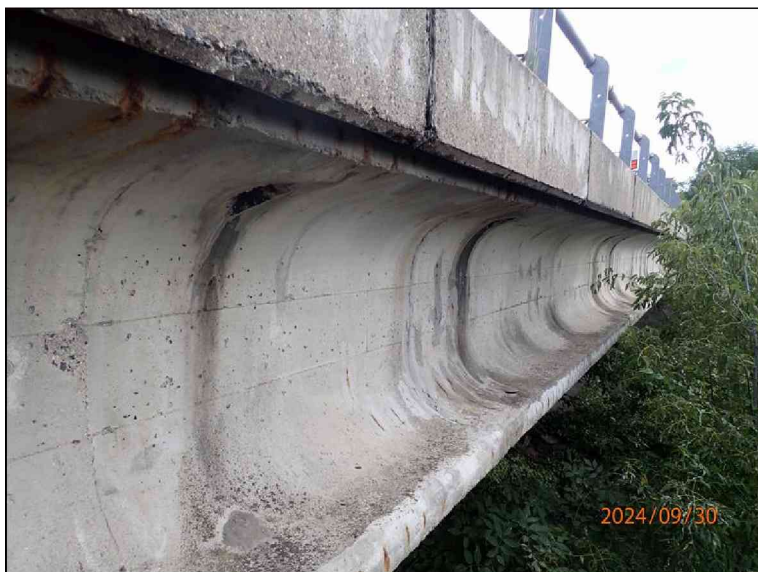
04\_Pohled zleva.JPG

### 2.1 Nosná konstrukce

Lokálně obnažená výztuž, výluhy na povrchu a degradace betonu dobetonávek mezi nosníky.

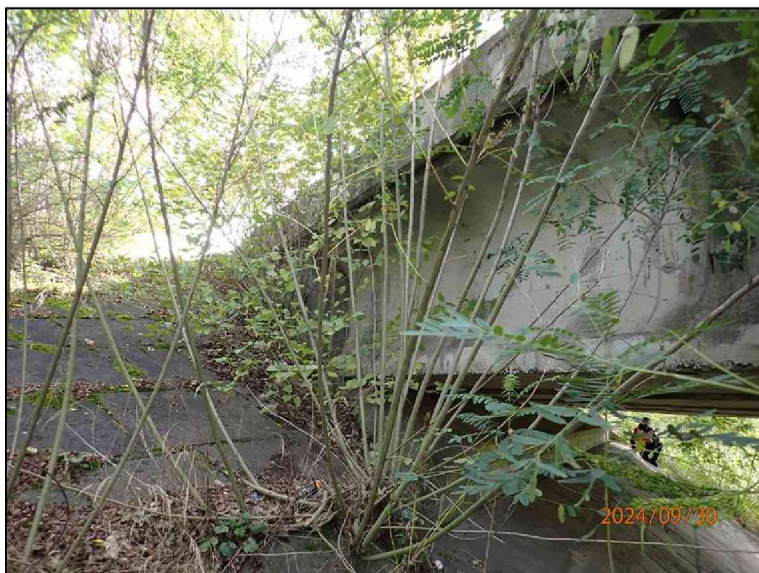
08\_Pravé křídlo O1.JPG

**1.2 Mostní podpěry křídla a čelní zdi**  
Degradace betonu křídel

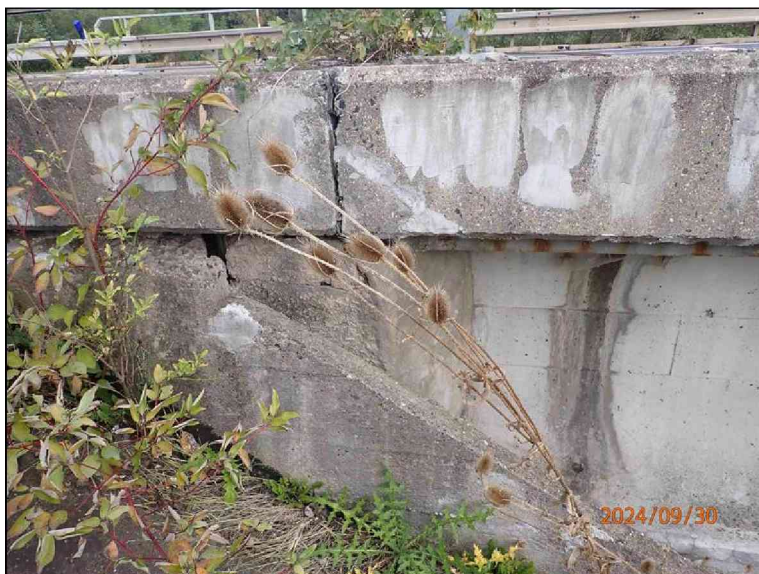
10\_Levé křídlo O2.JPG

**1.2 Mostní podpěry křídla a čelní zdi**  
Lokálně stopy po zatékání na úložné prahy opěr.

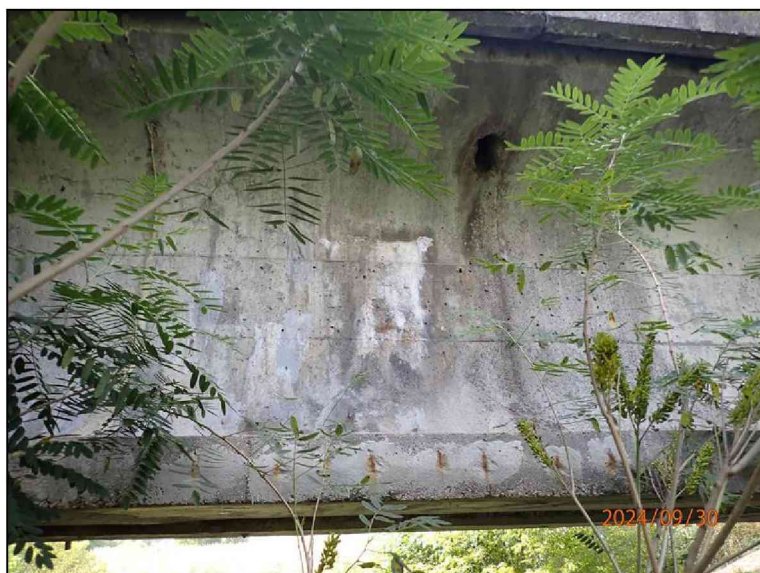
20\_NK.JPG

**2.1 Nosná konstrukce**

Lokálně obnažená výztuž, výluhy na povrchu a degradace betonu dobetonávek mezi nosníky.

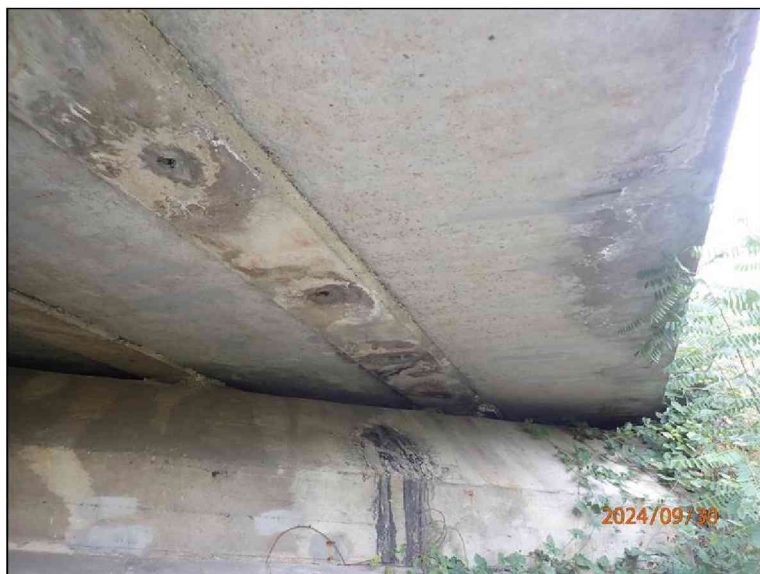
22\_NK.JPG

**2.1 Nosná konstrukce**

Lokálně obnažená výztuž, výluhy na povrchu a degradace betonu dobetonávek mezi nosníky.

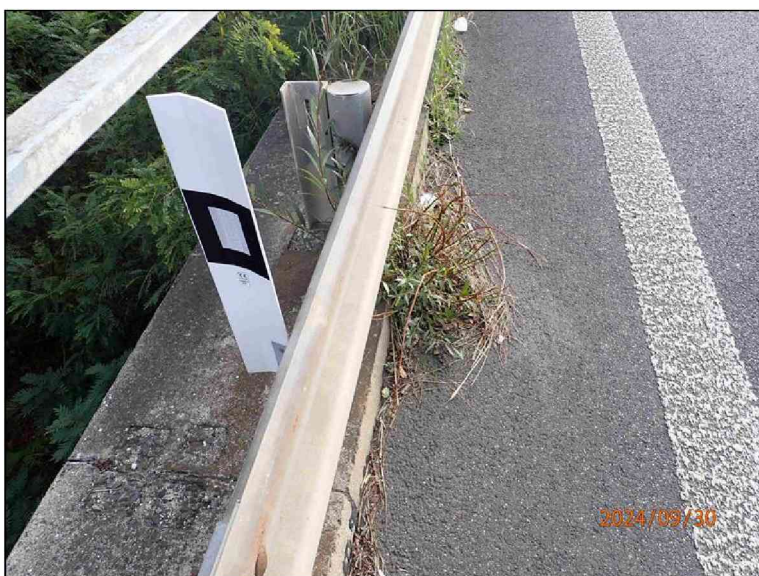
33\_Pravá římsa.JPG

**4.1 Svodidla/Zábradelní svodidla**

Poškozené svodidlo na pravé straně mostu.

| [1] 3.3 Římsy, obrubníky, zálivky | zúžení průjezdního prostoru mostu (provizorní osazení bet. svodidel včetně dodání svodidel)S ohledem na nefunkční záchytný system osadit betonové svodidlo na pravé straně mostu. Současně snížit rychlost na 50 km/h a osadit příslušné DZ. |

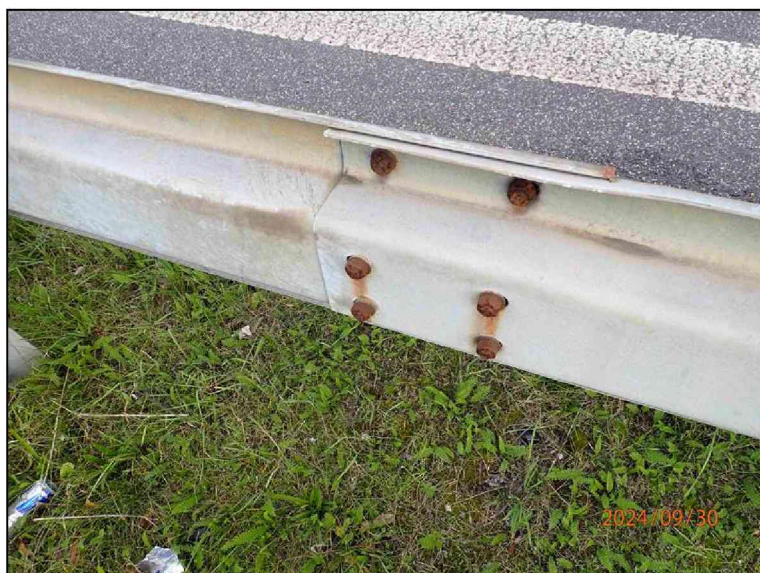
38\_Svodidlo vlevo.JPG

### 3.1 Vozovka

Podélné a příčné trhliny u vozovky.
