# DÍLČÍ SMLOUVA č. 13

Neodkladná opatření k zajištění bezpečnosti provozu na mostech v ÚK – II. etapa

Název dílčí smlouvy: Neodkladná opatření k zajištění bezpečnosti provozu na mostech v ÚK – II. etapa – DS 13

#### Stavba: 19 125 00 - ŘSD Chomutov - neodkladná opatření - most ev.č. 62-003

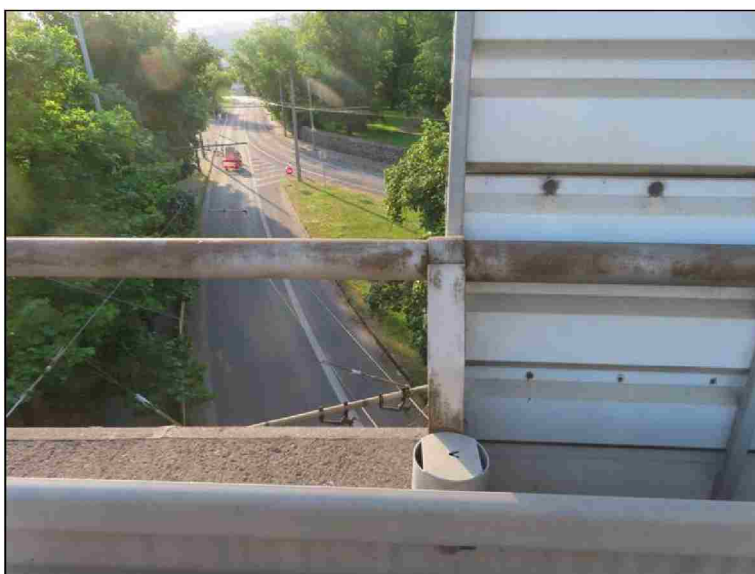
- [4.3] 4.4 Zábrany protidotykové, kouřové, protinárazové, ledolamy a pod. Povrchová koroze spojovacího materiálu úchytů štítů proti dotyku.  
Pravděpodobně nedostatečná délka zábrany na levé straně v poli 3.

Levá strana 3. pole  
Protidyková zábrana- krátká

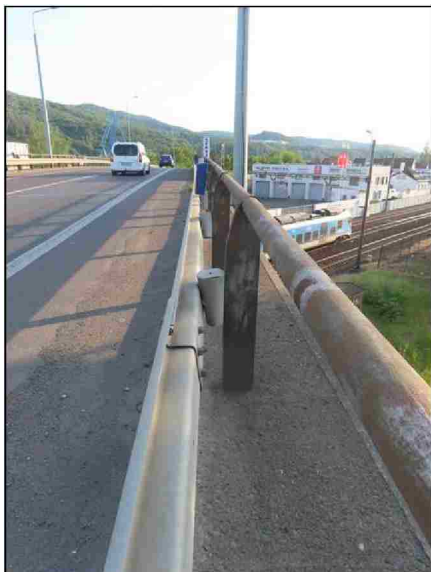
Levá strana 3. pole  
Zábradelní svodidlo- deformace

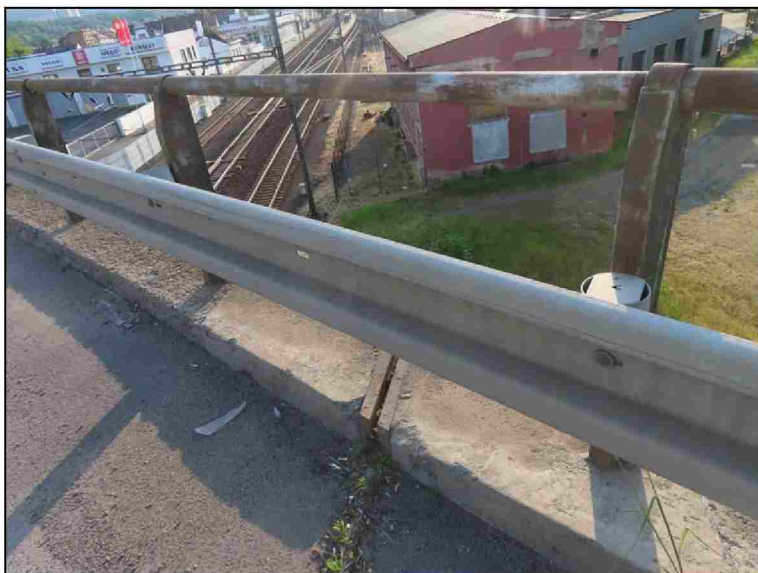
Nad MZ Pi3 LS  
Zábradelní svodidlo-- není osazen dilatační díl

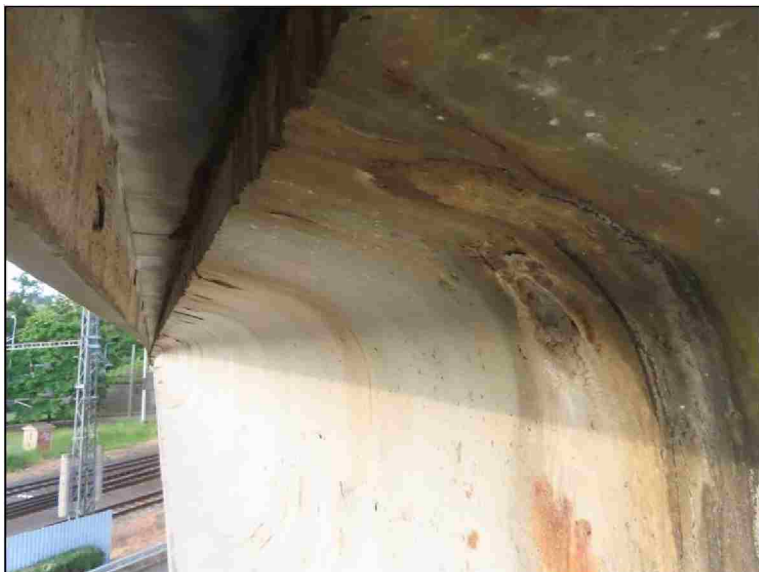
V obou bocích krajních nosníků v celé délce dochází k zatékání pod římsami. Zde četné vápenné a korozní výluhy, obnažená výztuž, silně koroduje zejména spodní líc a stěny krajních nosníků.

Pohled od OP1 zleva  
Nosník č. 1 ( krajní)  
Zatékání pod římsou- separace krycí vrstvy

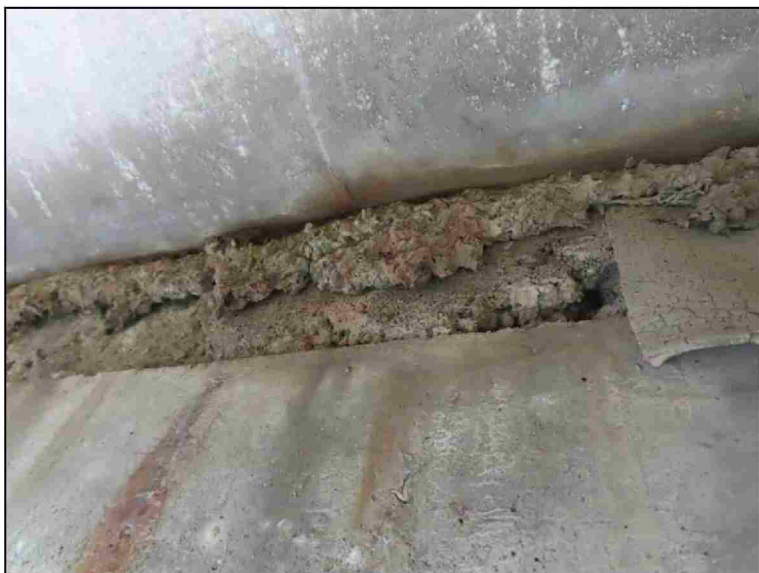
Pohled od OP1 zleva  
Vyrovnávací deska-nekvalitní beton- možnost  
separace úlomků  
Ochrana izolace

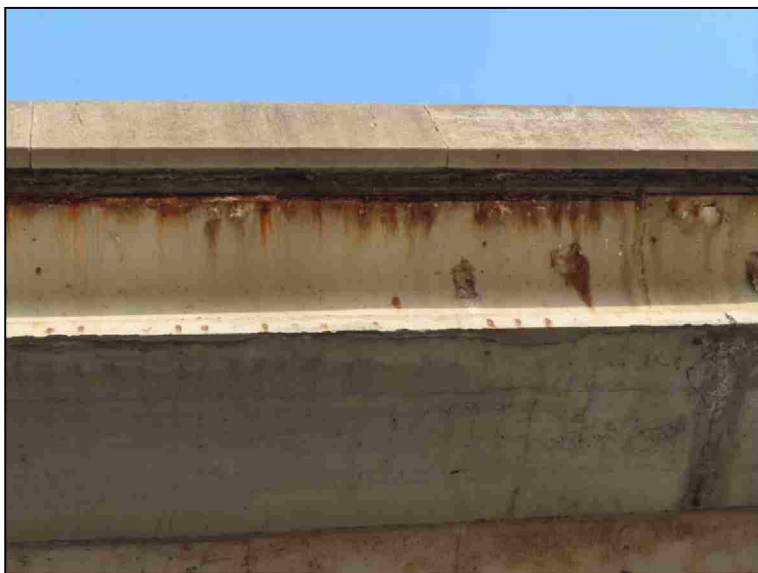
Pohled na boční líc NK zleva 1.pole  
Zatékání pod římsou- separace krycí vrstvy

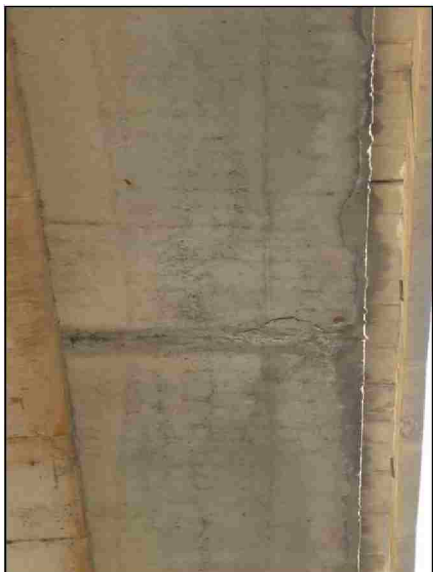
Pohled na spodní líc NK zleva 1.pole směrem k OP1  
1 nosník- separace krycí vrstvy

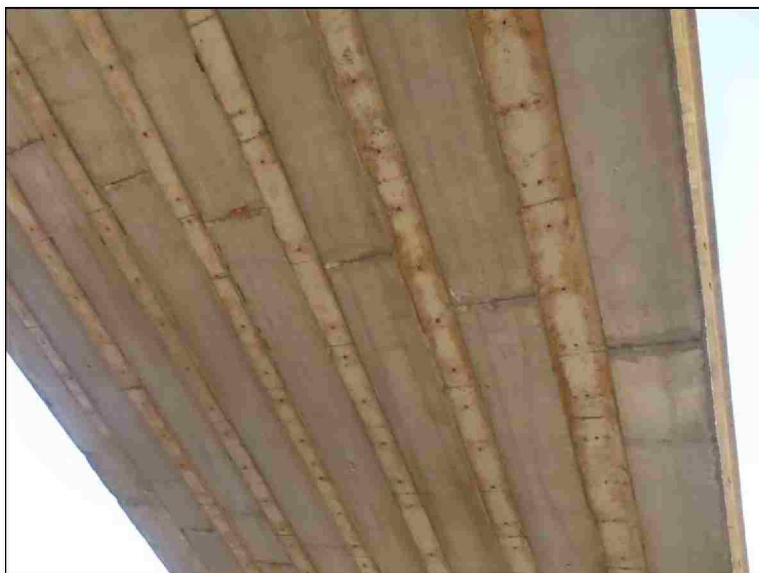
Pohled na spodní líc NK zleva 1.pole směrem k  
OP1  
Pracovní spáry- separace krytí

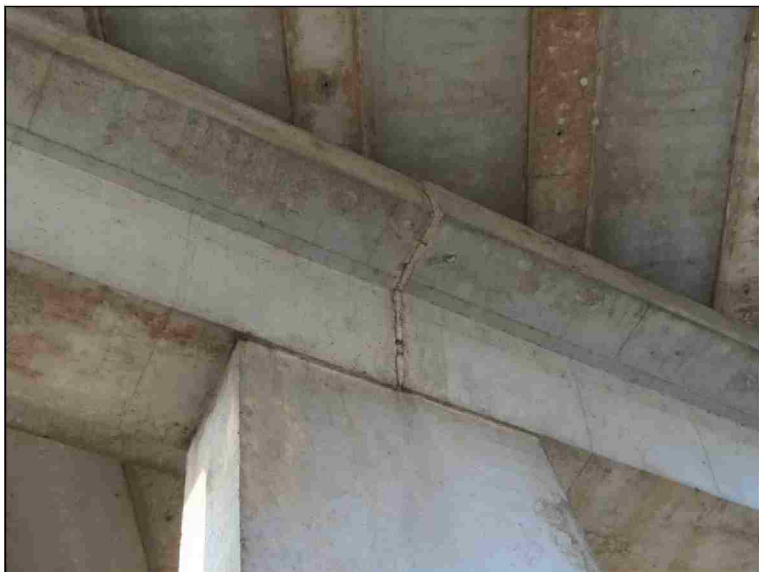
Pohled na Pi2 zleva 1. pole  
Porušená výplň spáry

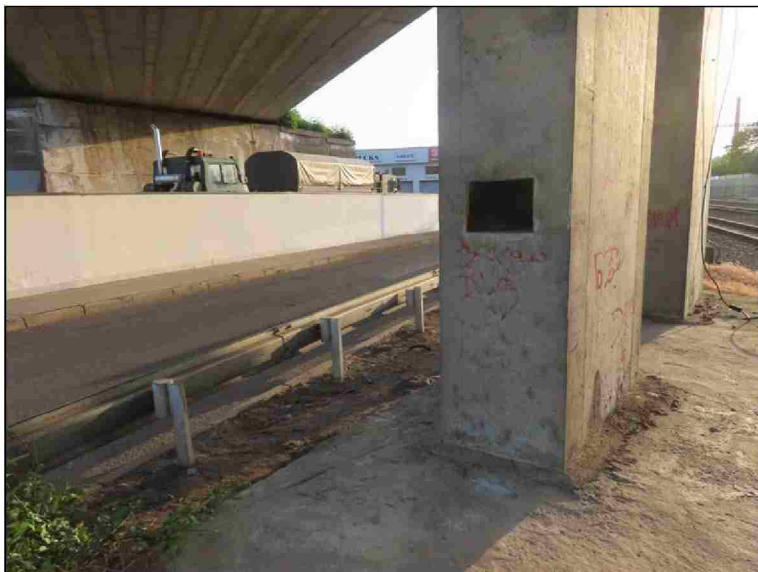
Pohled Pi2 zprava ze 2. pole  
Nezakrytý otvor stálého zařízení

- [19] 1.2 Mostní podpěry křídla a čelní zdi / Opěry Vyčistit povrch ÚP od odpadlých zdegradovaných částí SS a NK
- [20] 1.2 Mostní podpěry křídla a čelní zdi / Pilíře Provést opravu všech stojek PI3.Provést důsledné očištění výztuže a aplikovat sanační souvrstvíProvést zakrytí otvoru kapes stálého zařízení

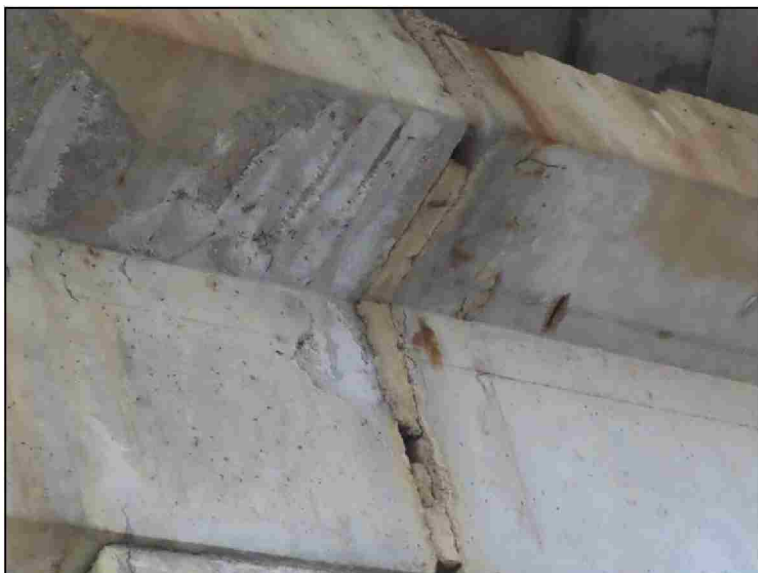
Pohled na Pi3 zleva ze 2. pole  
Stativo- středová spára- porušená výplň

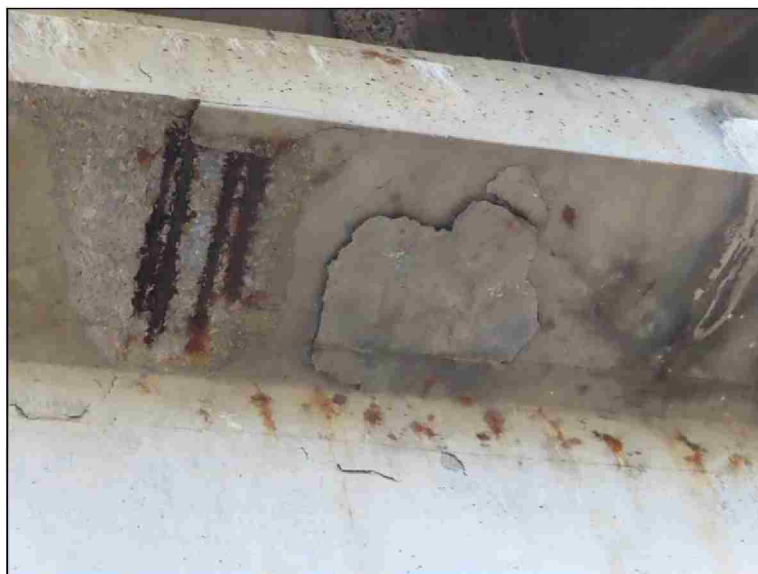
Pohled na Pi3 PS ze 2. pole  
Spodní líc stativa-separace krycí vrstvy

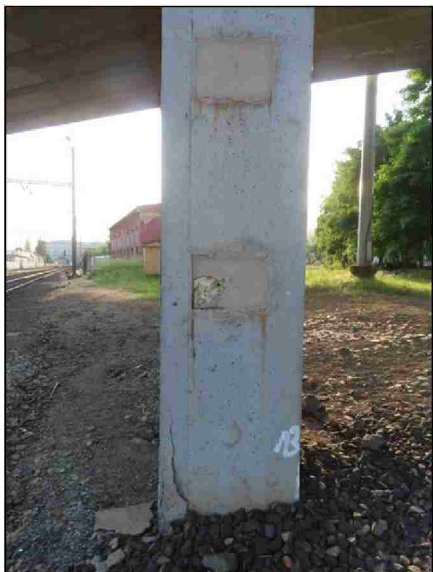
Pohled na Pi3 zprava ze 2. pole  
Pravá stojka- odštěpené hrany

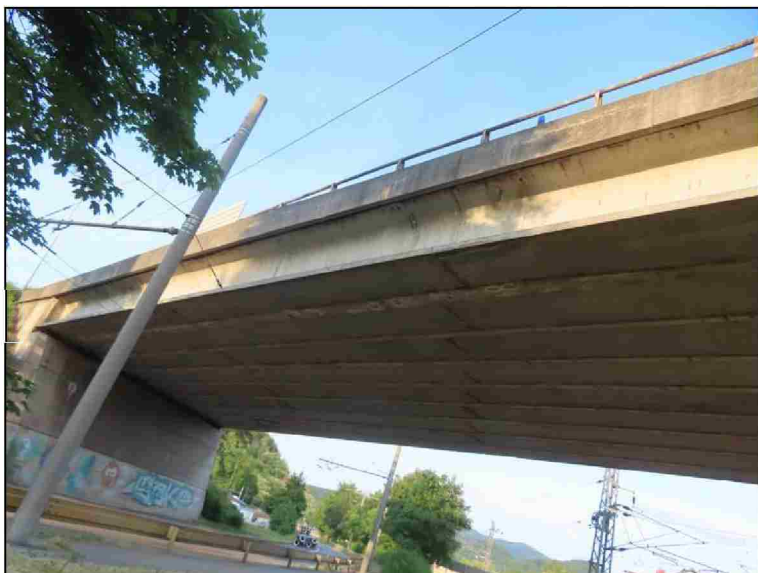
Pohled od Pi3 zleva do 3. pole  
Zatékání spárou mezi 1-2. nosníkem

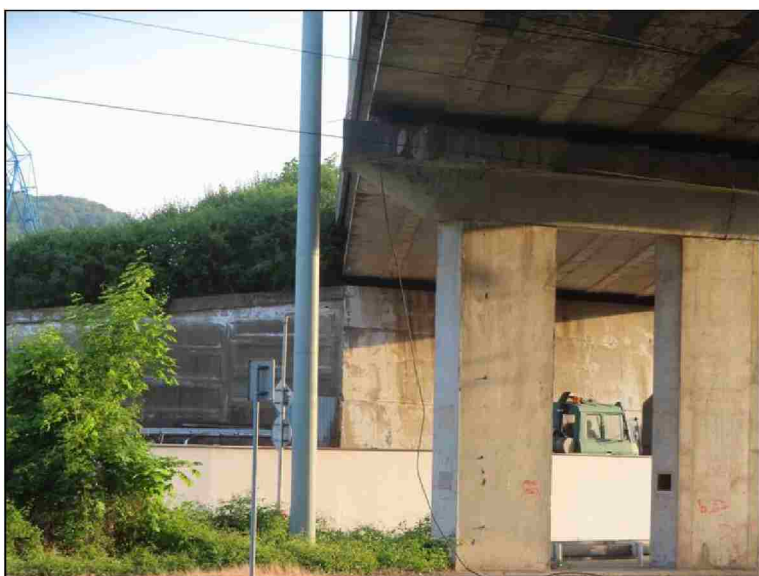
Pohled na Pi2 zprava a do 2. pole

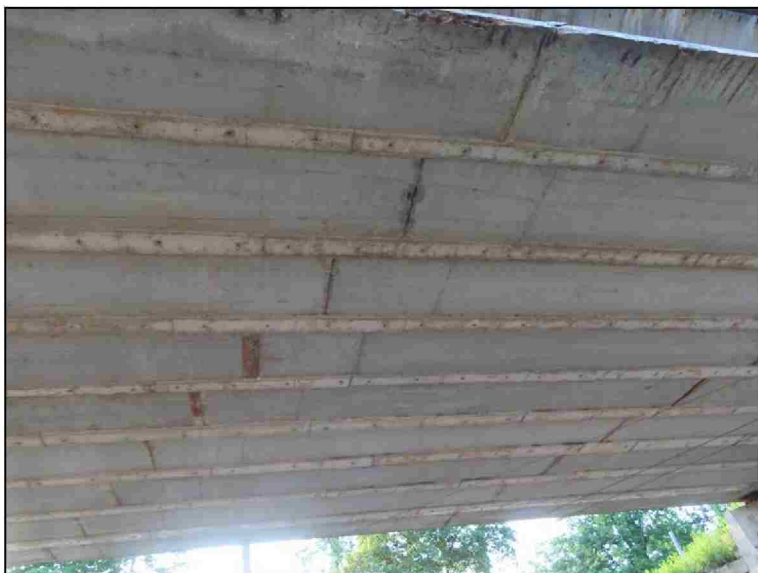
Pohled od Pi3 zprava do 3. pole  
8. nosník- separace krycí vrstvy

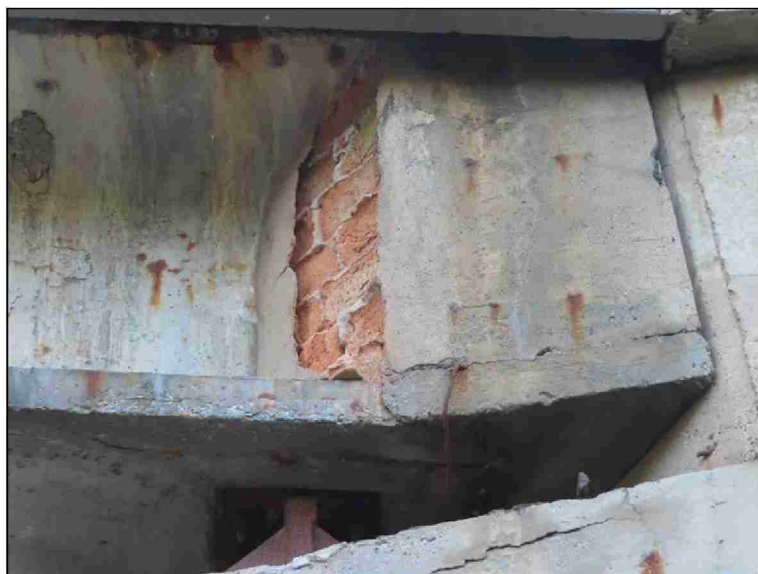
Pohled nad OP4 a křídlo zprava  
Vyzdívka - ztracené bednění dobetonávky kotev

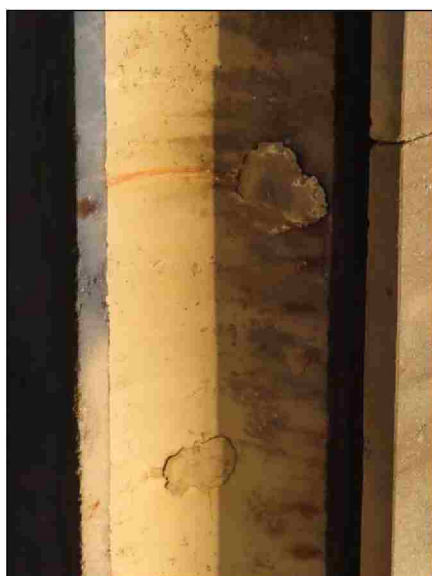
Pohled od OP4 zleva  
Separace krycí vrstvy nad vozovkou
