## OBJEDNÁVKA č. OMP/1623/2017

# **ZNALECKÝ POSUDEK**

**Posouzení stavu stropních konstrukcí v  
objektu ZŠ Karla Čapka, Kodaňská  
658/16, 101 00 Praha 10 - Vršovice.**

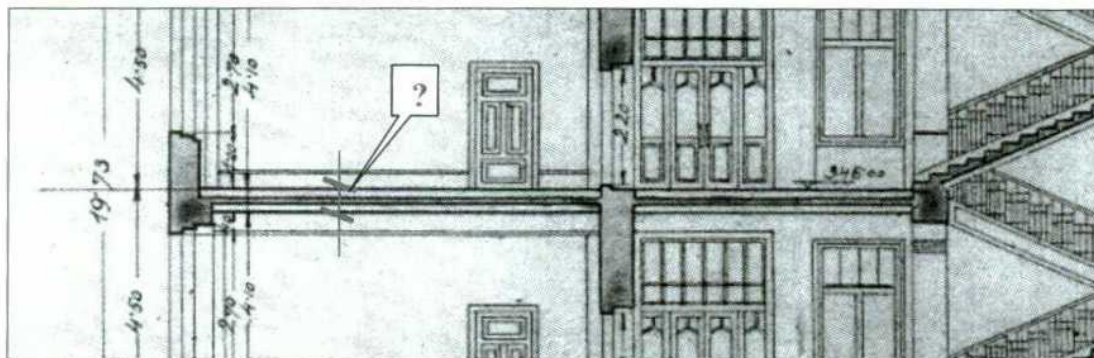
Tato skladba stropu ve škole je neobvyklá. Ve školách, které byly postaveny na počátku minulého století, bylo obvyklé, že stropy byly zdvojené. Hlavní nosná konstrukce stropu přenášela svislé nahodilé zatížení od vybavení tříd a školáků. Pod tímto hlavním nosným systémem byla vložena další nosná konstrukce, která přenášela pouze zatížení od stropní omítky. Tím bylo dosaženo nezávislého statického působení spodní konstrukce, na které se tudíž neprojevovaly průhyby od nahodilého zatížení ve školách. Z dochovaných stavebních plánů školy, nelze jednoznačně určit, jaké rozměry mají nosné železobetonové trámy stropu, ani jaké jsou jejich osové vzdálenosti. Viz část řezu z původního projektu:

Z původní projektové dokumentace lze pouze zjistit, že stropní konstrukce má výšku cca 500 mm. Tloušťka vlastní nosné desky bude zřejmě 100 mm a nosné železobetonové trámy budou mít výšku cca 250 mm. Jejich osové vzdálenosti, ani šířka nejsou přesně známy. Předpokládané vrstvy stropu bez dřevěného podhledu:

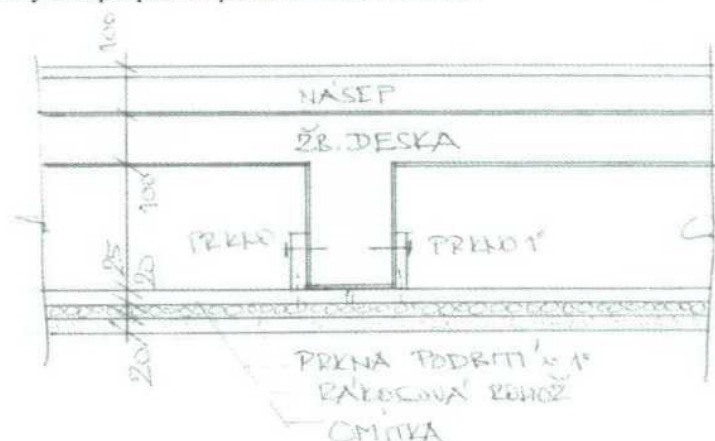
V místnostech, kde je osazen ve stropu dřevěný podhled, a teprve potom rákosová rohož, mají vrstvy stropu pravděpodobně toto složení:
