## Technická specifikace pro PD

**Název akce:** II/334 Radlice, most ev.č. 334-010

**Místo realizace akce :** most na silnici č. II/334 v km 25,513 přes potok v obci Radlice, okres Kolín, CMS Zásmyky

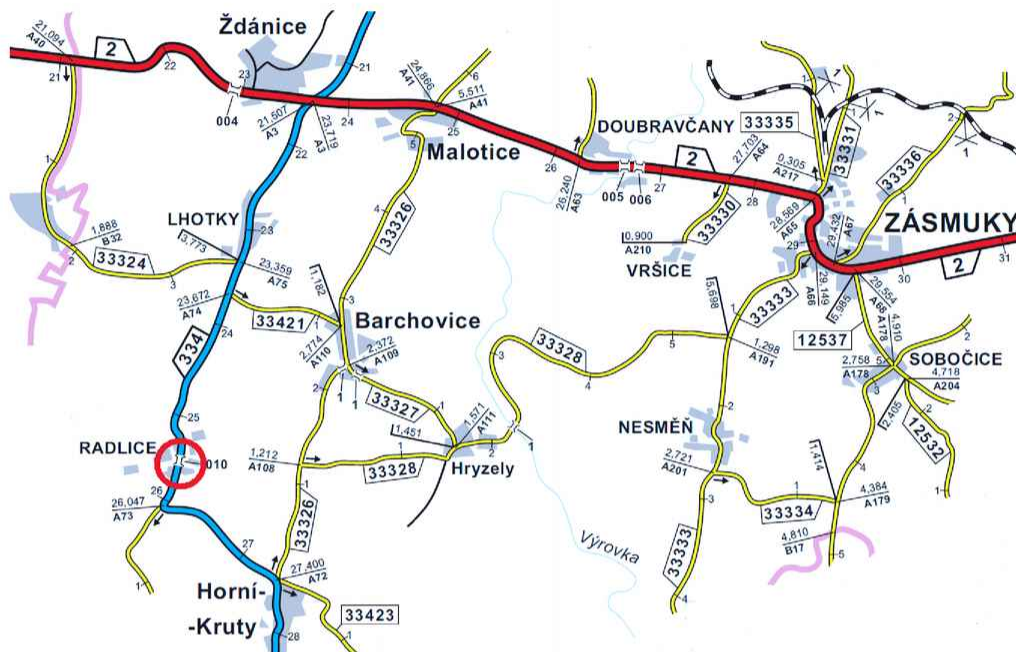
Přesypaný šikmý klenbový most o dvou polích. Opěry, křídla a klenby jsou z lomového kamene, střední pilíř z kamenných kopáků. Římsy jsou betonové. Zábradlí je z ocelových profilů. Délka přemostění je 8,03 m, celková šířka 7,2 m, plocha mostu 62 m<sup>2</sup>.

**Současný stavební stav mostu je st. VII –havarijní.** Stav mostu se stále zhoršuje. Na klenbových pasech jsou závažné poruchy. Klenba ve 2. poli je deformovaná. Vlevo u okraje je podélná rozevřená trhлина a kaverna v celé tloušťce klenby. Vpravo v čelní zdi horizontální trhлина s vypadlými kameny. Nad pilířem P2 došlo k vyvalení čelní zdi.

**Zatížitelnost je omezena - normální na 4 t.**

- Vypracování projektové dokumentace v úrovni DÚR, DSP, PDPD na přestavbu mostu. Součástí PD bude odstranění stávajícího mostu, stavba nového mostního objektu a dopravní opatření.
