Objednávka - Oprava a restaurování 3 ks památníků obětem I. světové války v Horních Počernicích

ZÁMĚR a ROZPOČET na opravu a restaurování 3 ks památníků obětem I. Světové války v Horních Počernicích.

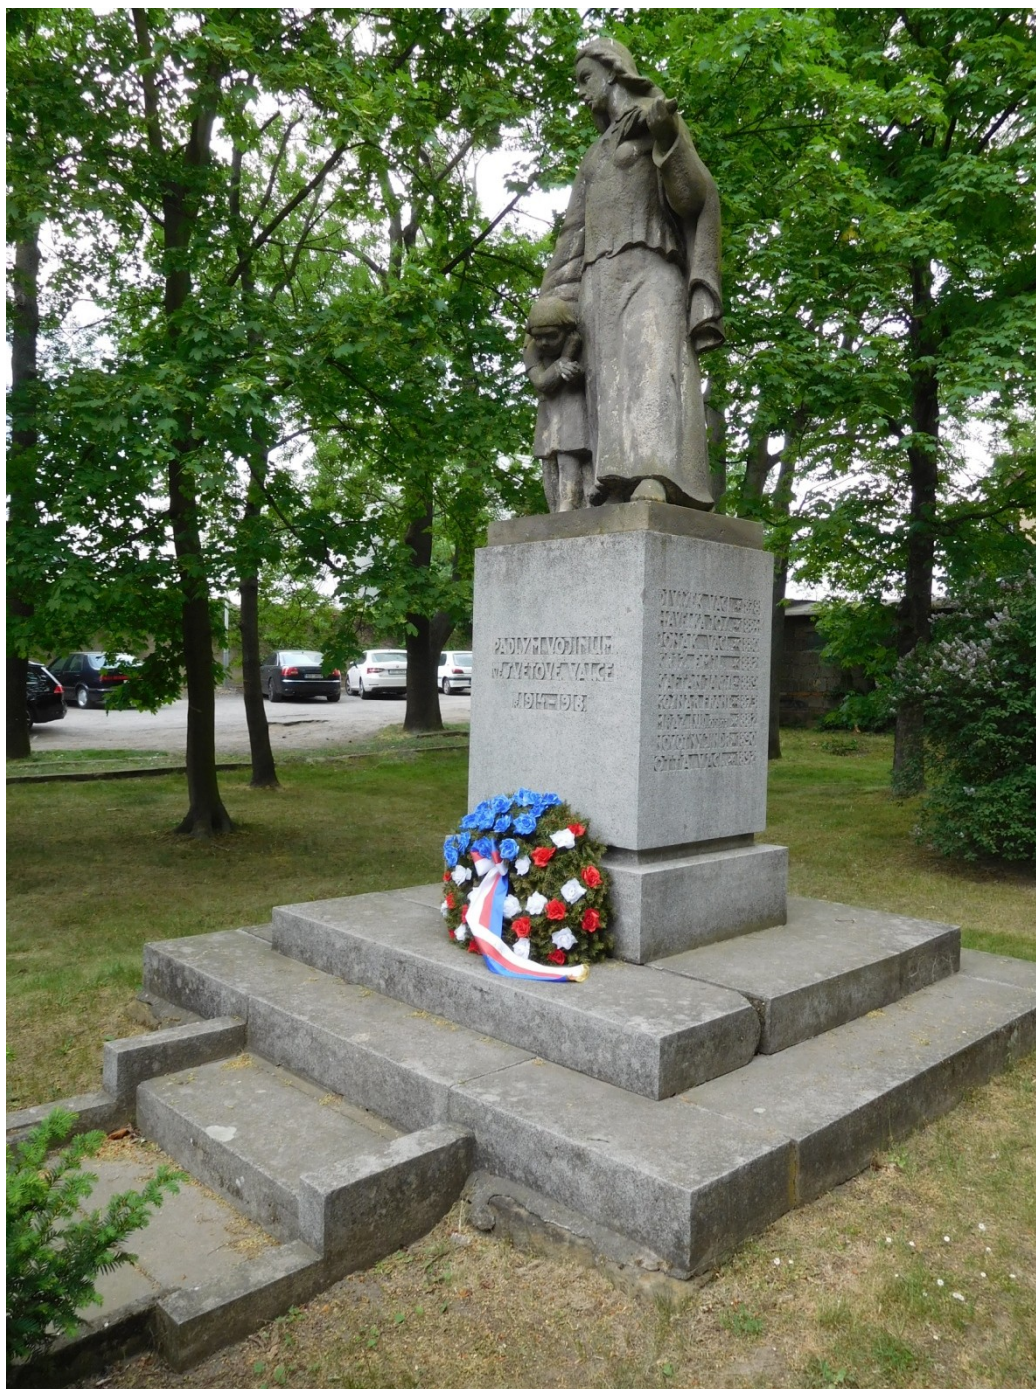
Památník č. 1. (žena s dítětem)

Kámen, zejména pískovec je především působením povětrnostních vlivů povrchově velmi narušen. Některé detaily jako prsty nohou jsou již špatně čitelné. Schodišťové stupně soklu jsou na několika místech působením zemní vlhkosti a mrazu posunuty a dále mechanicky narušeny (olámané rohy). Spáry mezi jednotlivými bloky kamene jsou místy vypadány. Celá památka je pokryta vegetací (mechy a lišejníky). K tomuto stavu přispívá i to, že pomník je osazen v parku, obklopen stromy.

po provedení vstupní fotodokumentace bude pomník napuštěn přípravkem hubícím vegetaci, po jeho působení bude vše omyto tlakovou vodou. Tlak bude přizpůsoben stavu kamene. Po vyschnutí bude nepevný kámen hloubkově napuštěn organokřemičitým zpevňovačem a po uplynutí technologické pauzy potřebné pro vytvrnutí zpevňovače, dojde k doplňování plastických nedostatků. K doplňování bude použit tmel (umělý kámen) na cementové bázi. Tvrdost, zrnitost i barva tmelu bude přizpůsobena okolí tmeleného kamene. Budou srovnány uvolněné kameny soklu a doplněny vypadané spáry. Po té budou provedeny lokální barevné retuše vysprávek. Na závěr bude celá památka opatřena preventivním protivegetativním nástřikem. Po dohodě s památkáři může dojít i k následnému nástřiku hydrofobizací.

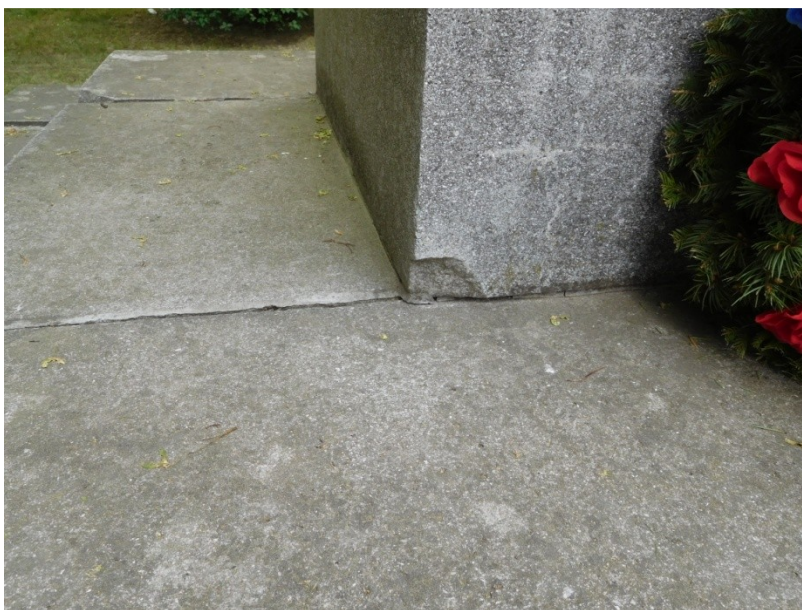
povrchové destrukce kamene, u sochy povětrnostními vlivy (chybí detaily nohou) u soklu převážně mechanické, rozpořhované kameny soklu.

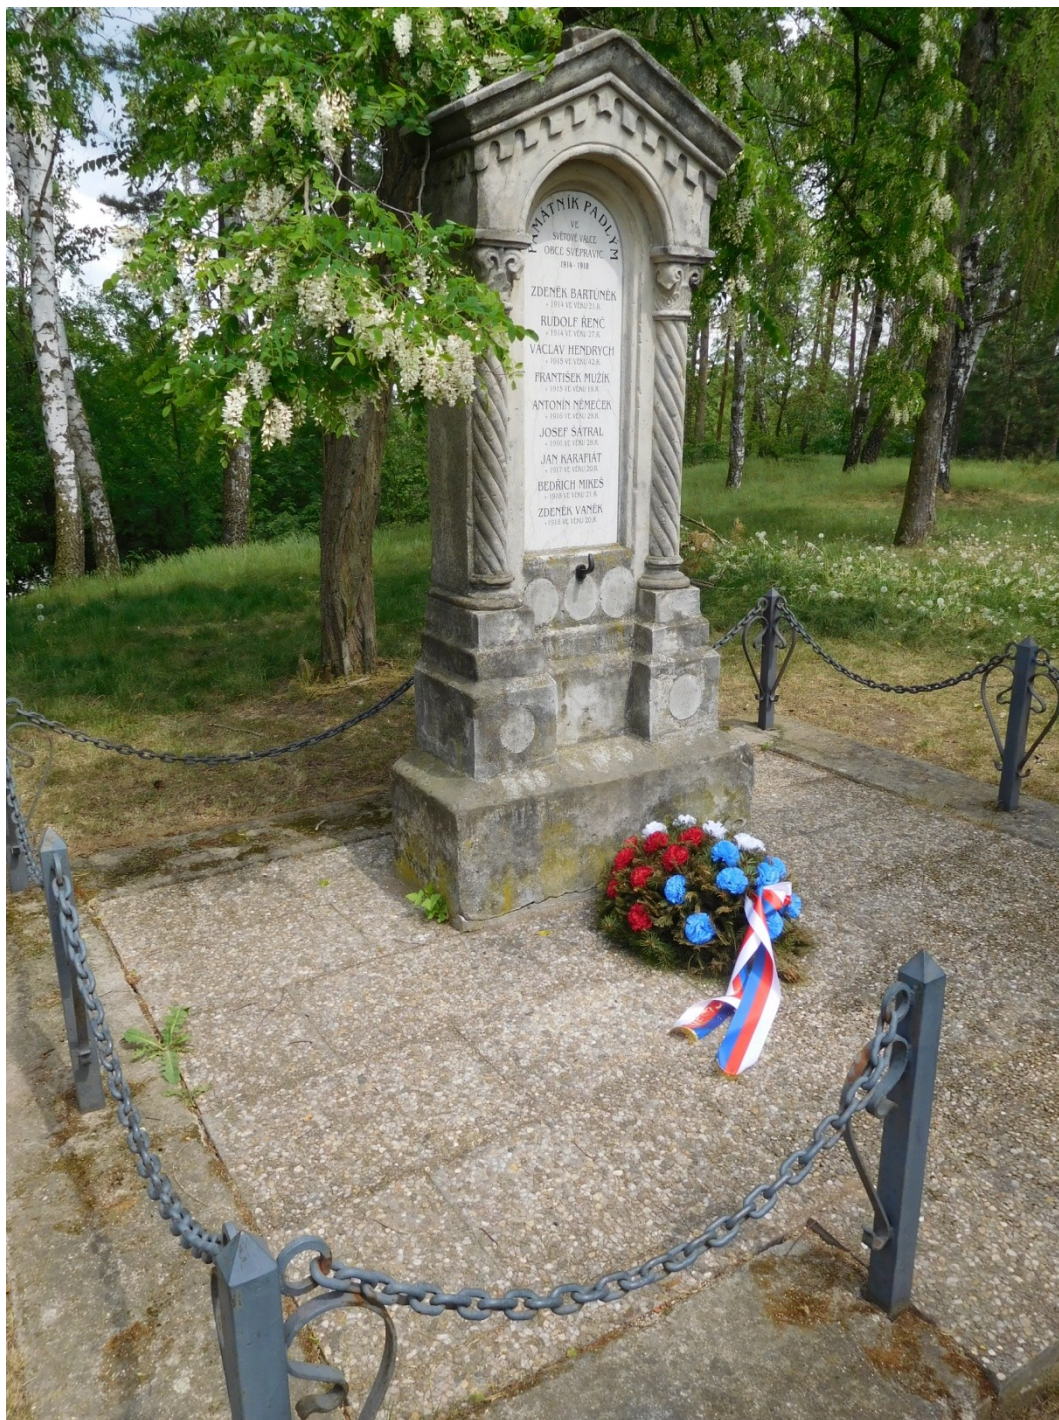
Památník č. 2. (pomník)

Kámen, je povrchově narušen působením povětrnostních vlivů. Je zde i mnoho drobných mechanických poškození. Místy jsou vypadané spáry. Celá památka je pokryta exhaláty a vegetací (mechy a lišejníky). K tomuto stavu přispívá i to, že pomník je osazen v lesoparku.

po provedení vstupní fotodokumentace bude pomník napuštěn přípravkem hubícím vegetaci, po jeho působení bude vše omyto ručně vodou.(není přístup k tekoucí vodě) Po vyschnutí bude nepevný kámen hloubkově napuštěn organokřemičitým zpevňovačem a po uplynutí technologické pauzy potřebné pro vytvrzení zpevňovače, dojde k doplňování plastických nedostatků. K doplňování bude použit tmel (umělý kámen) na cementové bázi. Tvrdost, zrnitost i barva tmelu bude přizpůsobena okolí tmeleného kamene. Budou srovnány uvolněné kameny soklu a doplněny vypadané spáry. Po té budou provedeny lokální barevné retuše vysprávek. Na závěr bude celá památka opatřena preventivním protivegetativním nástřikem. Po dohodě s památkáři může dojít i k následnému nástřiku hydrofobizací.

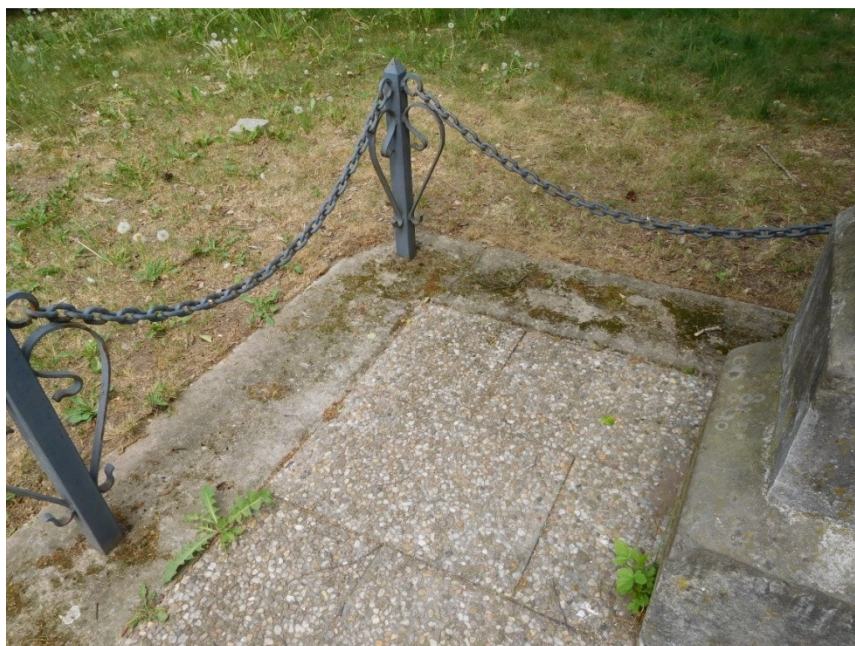
vegetace a drobná mechanická poškození

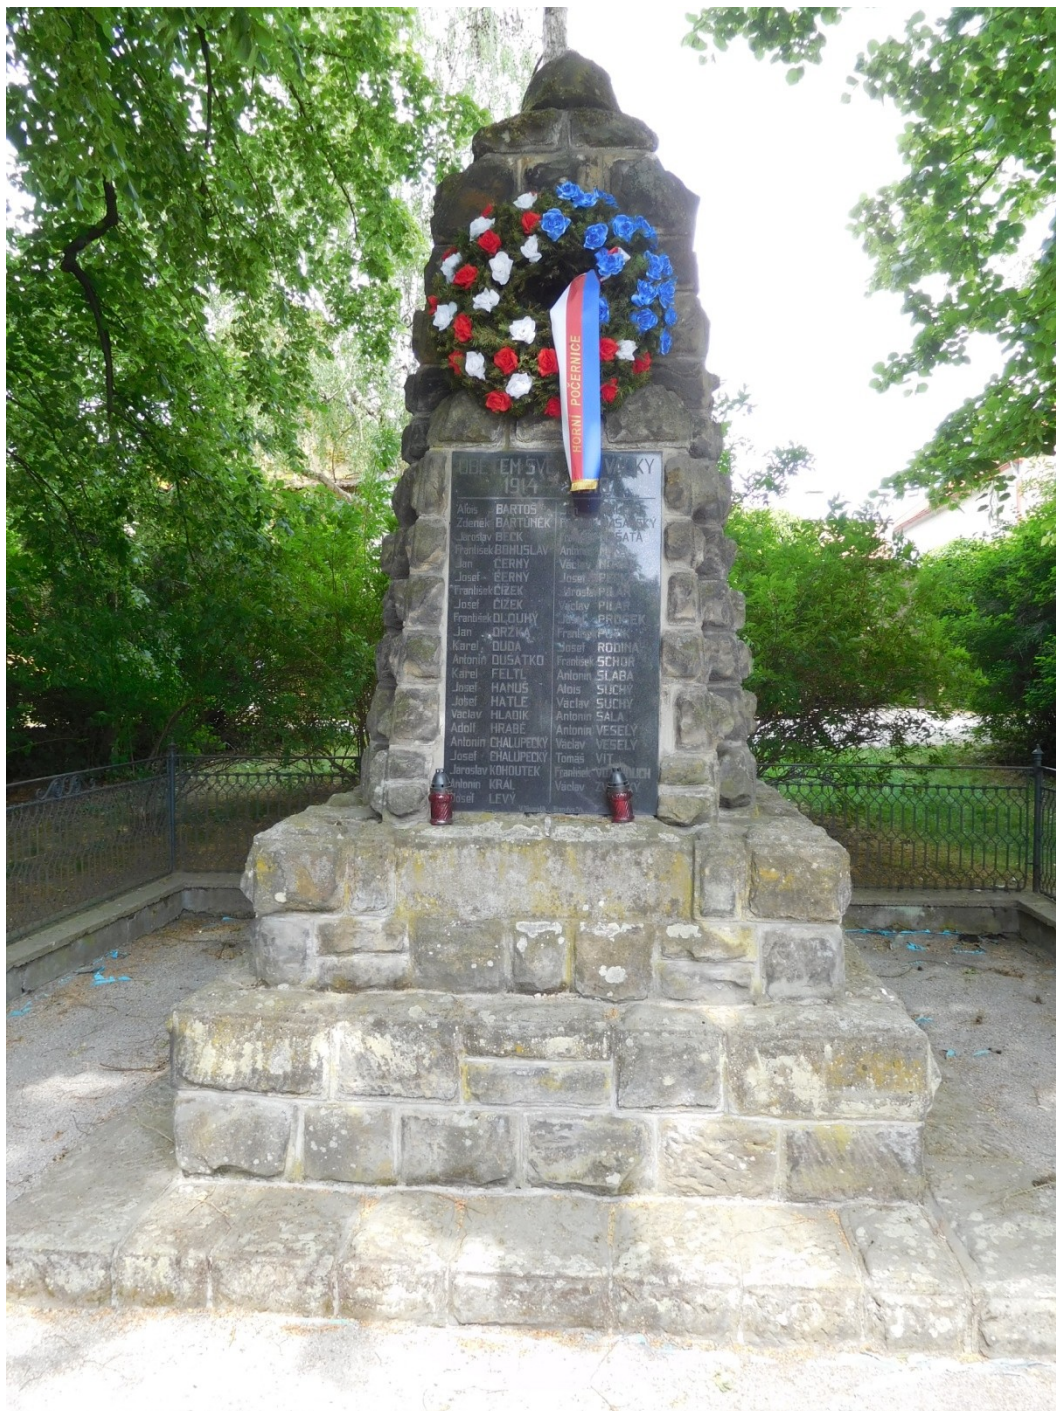
Památník č. 3. (mohyla)

Kámen, je působením povětrnostních vlivů povrchově narušen. Místy se vyskytují drobná mechanická poškození. Spáry mezi jednotlivými kameny jsou místy vypadané. Celá památka je pokryta silnou vrstvou vegetace (mechy a lišejníky). K tomuto stavu přispívá i to, že pomník je osazen v parku, obklopen stromy.
