| | | DATUM | PODPIS | A | | | B | | |
| | DATUM | PODPIS | | | | | | | | | | | | |
| A | | | | | | | | | | | | | | |
| B | | | | | | | | | | | | | | |
| PROJEKT:<br><b>K Sinoru 68/37, Plzeň-Lhota</b><br><b>Stavební úpravy objektu</b><br><b>„Muška“</b><br>Statické a stavební posouzení poruchy rohu<br>obvodového zdiva | | | | IČO: 49194852<br>FORMÁT: A4<br>DATUM: 05/2018<br>STUPEŇ: Odb.pom.<br>Č.ZAKÁZKY: 74/18<br>MĚŘÍTKO: –<br>Č.PŘÍLOHY: 1 | | | | | | | | | | |
| PŘÍLOHA:<br>Posouzení poruchy objektu a návrh opravy | | | | | | | | | | | | | | |

Na základě objednávky investora stavebních úprav a majitele objektu Městského obvodu Plzeň 10 – Lhota byla provedena kompletní prohlídka objektu „Muška“, K Sinoru 68/37, Plzeň-Lhota. Byla prohlédnuta s ohledem na zjištěnou poruchu nosného zdiva v severozápadním rohu objektu. Z této prohlídky byla pořízena fotodokumentace, která je součástí tohoto statického a stavebního posouzení této poruchy a následného stanovení návrhu opravy poruchy.

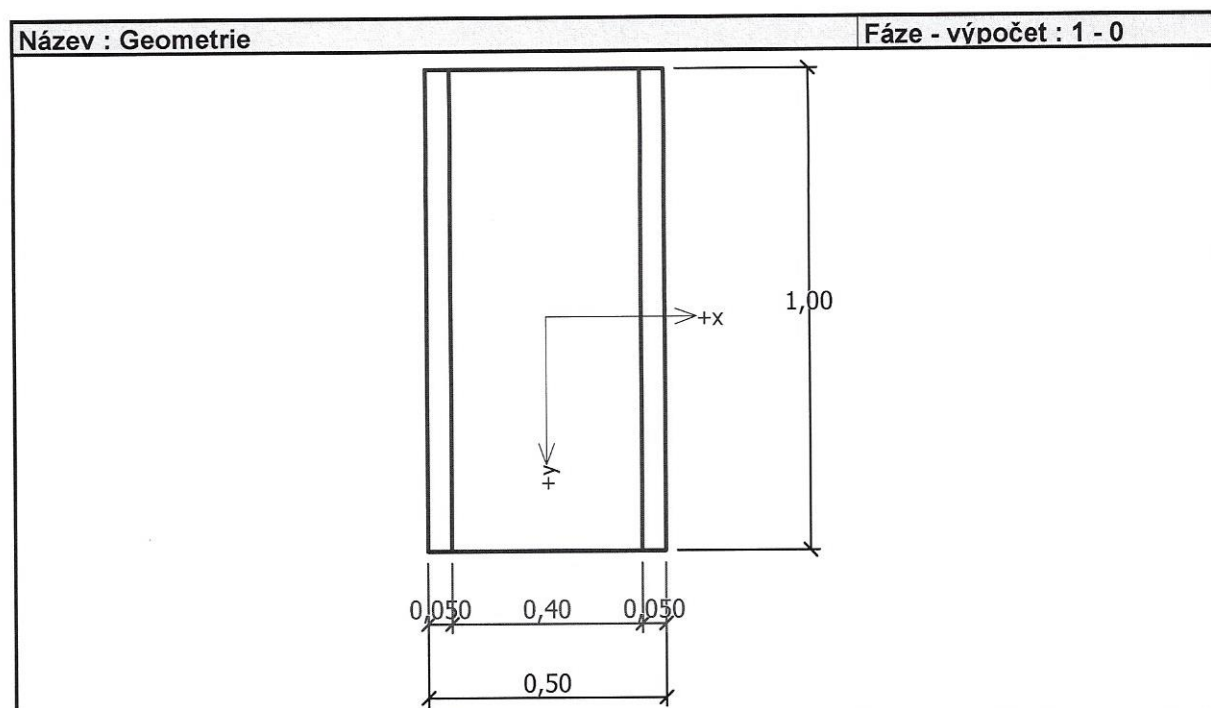
| Název | $e_x$<br>[m] | $e_y$<br>[m] | $\sigma$<br>[kPa] | $R_d$<br>[kPa] | Využití<br>[%] | Vyhovuje |
|---|---|---|---|---|---|---|
| Zatížení č. 1 | 0,00 | 0,00 | 196,34 | 223,27 | 87,94 | Ano |

**Svislá únosnost VYHOVUJE****Posouzení excentricity zatížení**

**Excentricita zatížení základu VYHOVUJE****Posouzení vodorovné únosnosti**

**Vodorovná únosnost VYHOVUJE****Únosnost základu VYHOVUJE**

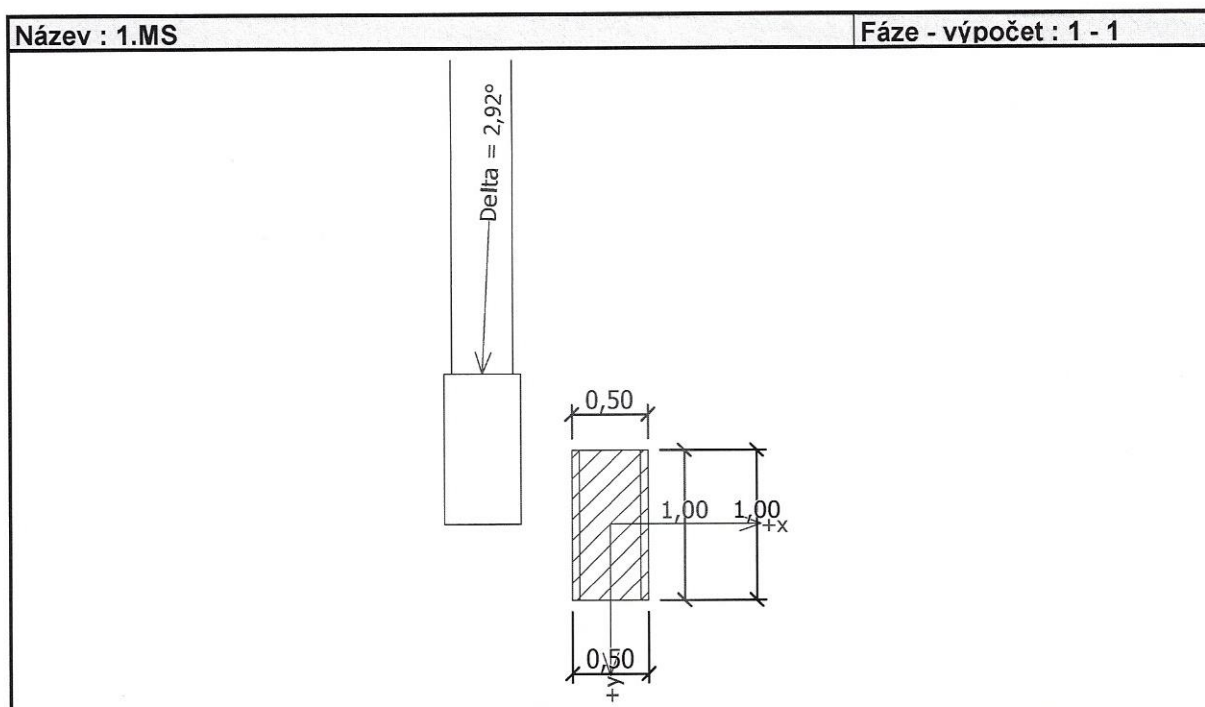
### Posouzení čís. 1

Hloubka deformační zóny  $= 1,62 \text{ m}$

Natočení ve směru šířky  $= 0,000 (\tan^*1000); (1,0E-16^\circ)$

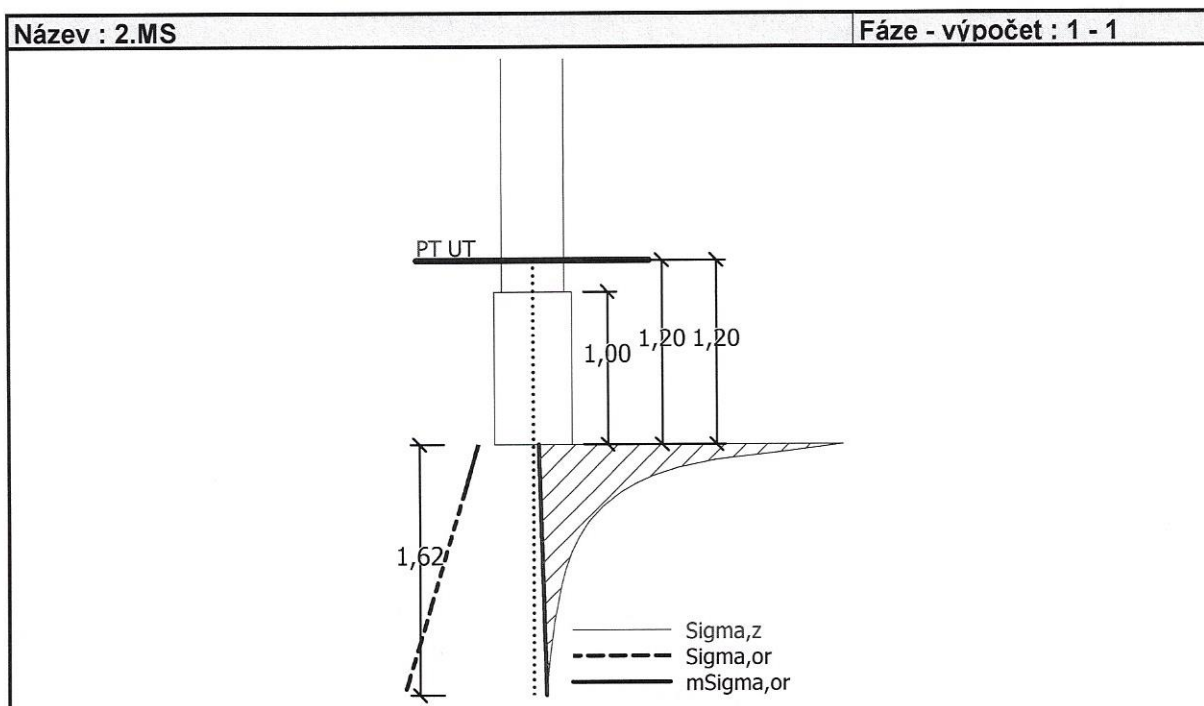
### Dimenzace čís. 1

**Základ na protlačení VYHOVUJE**

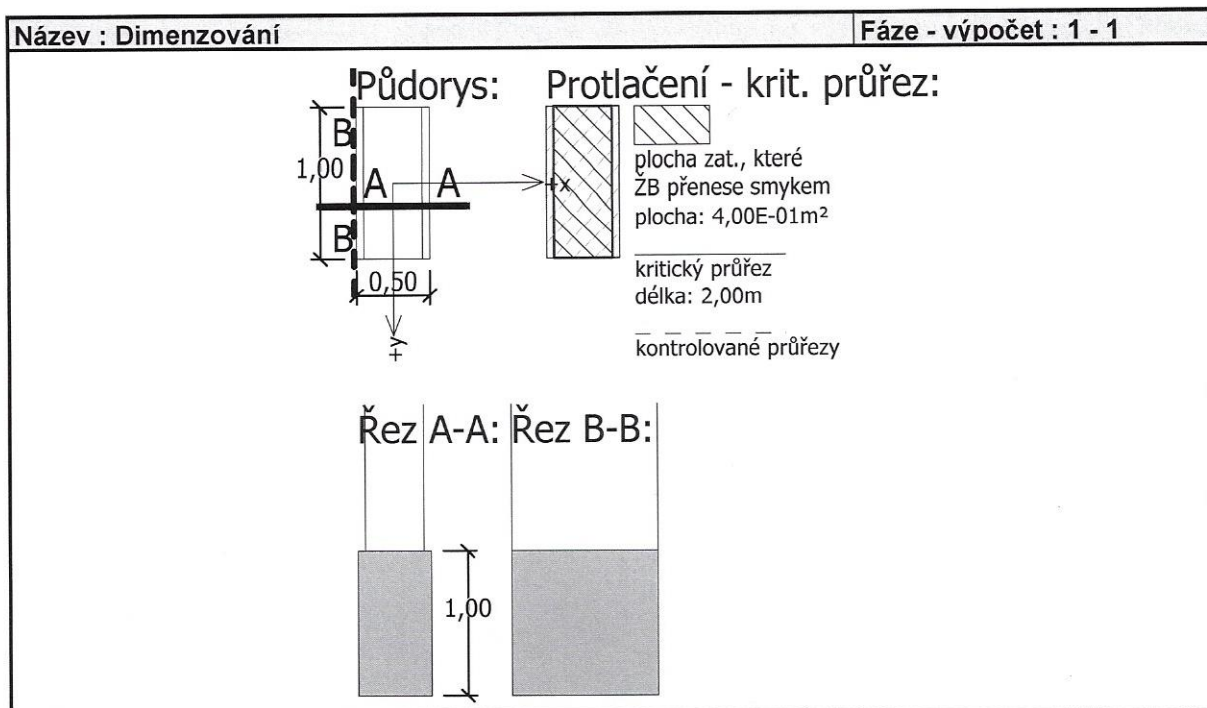
Navržený základ vyhovuje uvažovanému zatížení.

Z výše uvedeného vyplývá, že provedené stavebně konstrukční opravy poruchy základu obvodové stěny v rohu objektu jsou dostatečné a vyhovují uvažovanému zatížení.
