# Máchovo jezero

## Souhrnná zpráva o TBD v období změny VD stavbou „Oprava výpustního zařízení v NPP Swamp“

## **MÁCHOVO JEZERO**

### **SOUHRNNÁ ZPRÁVA O TBD V OBDOBÍ ZMĚNY VD STAVBOU „OPRAVA VÝPUSTNÍHO ZAŘÍZENÍ V NPP SWAMP“**

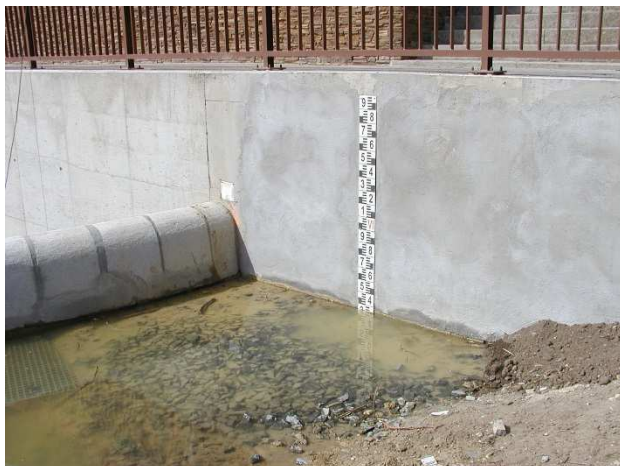
Obr. 13 – Vodočet V1A na betonové stěně sdruženého objektu vpravo od přelivu, byl nainstalován 6.5.2015.  
(Koťátko, 15.5.2015)

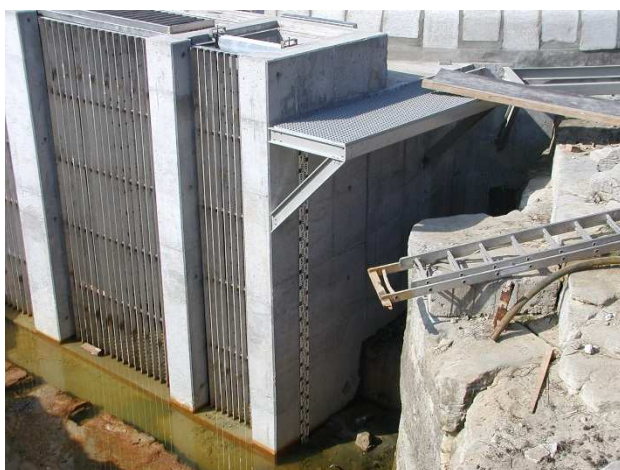
Obr. 14 – Vodočet V1B na betonové stěně vtokové části sdruženého objektu, byl nainstalován 22.4.2015.  
(Koťátko, 23.4.2015)

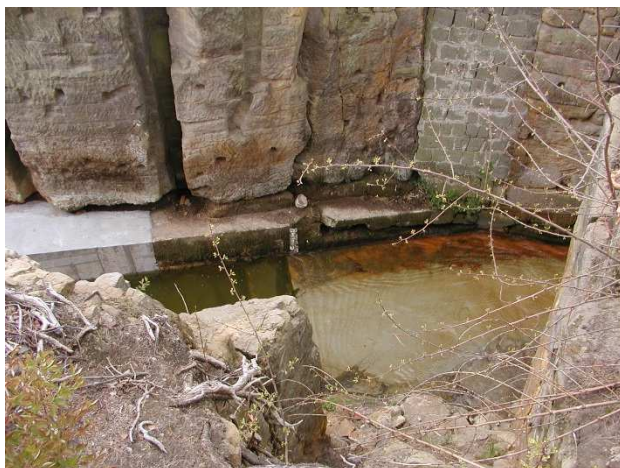
Obr. 15 – Vodočet V2 na levobřežní zdi u konce vývaru pod sdruženým objektem  
(Koťátko, 13.3.2015)

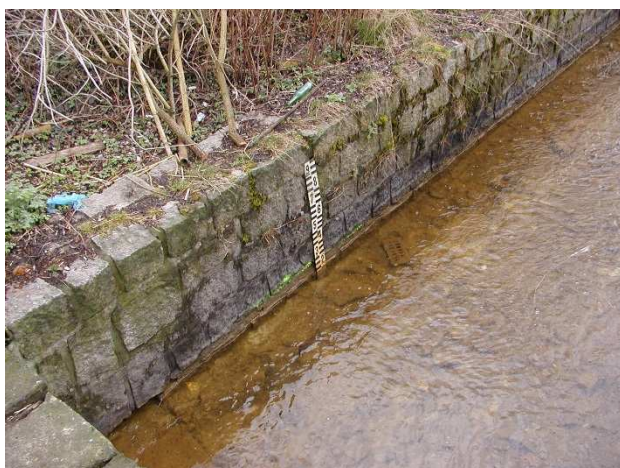
Obr. 16 – Vodočet V3 na pravobřežní zdi koryta potoka před lávkou (kanaliza- ce), byl nainstalován asi v r. 2010.  
(Koťátko, 27.3.2015)

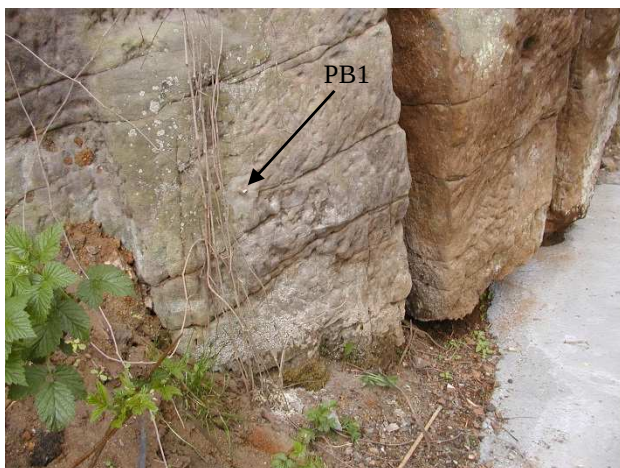
Obr. 17 – Pevný výškový bod PB1 nainstalovaný dne 7.5.2015 do stěny pískovcové skály u levobřežní zdi vývaru pod sdruženým objektem.

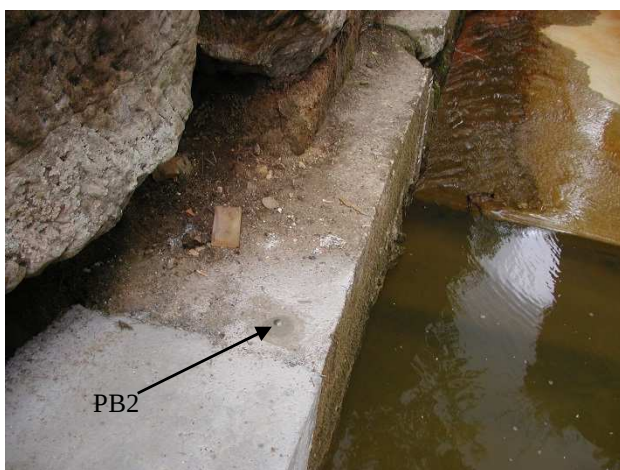
Obr. 18 – Pevný výškový bod PB2 nainstalovaný dne 7.5.2015 shora na levobřežní zdi u konce vývaru pod sdruženým objektem.

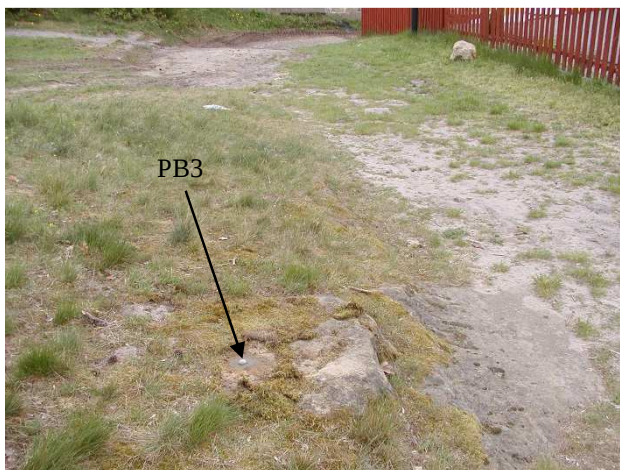
Obr. 19 – Pevný výškový bod PB3 nainstalovaný dne 7.5.2015 shora na výchozu pískovcové skály na vzdušné straně hráze u jejího levého konce, nad domem č.p. 61 v ulici Dalibora z Myšlína.

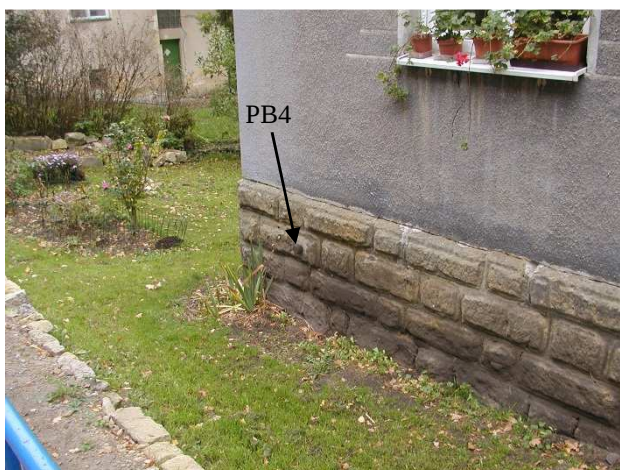
Obr. 20 – Pevný výškový bod PB4 na soklu domu č.p. 161 v ulici Dalibora z Myšlína u pravého konce hráze.

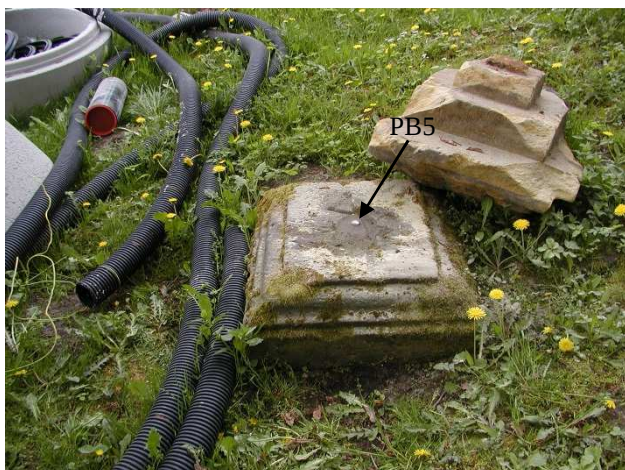
Obr. 21 – Pevný výškový bod PB5 nainstalovaný dne 7.5.2015 shora na kamenný podstavec u vzdušní paty pravého konce hráze.

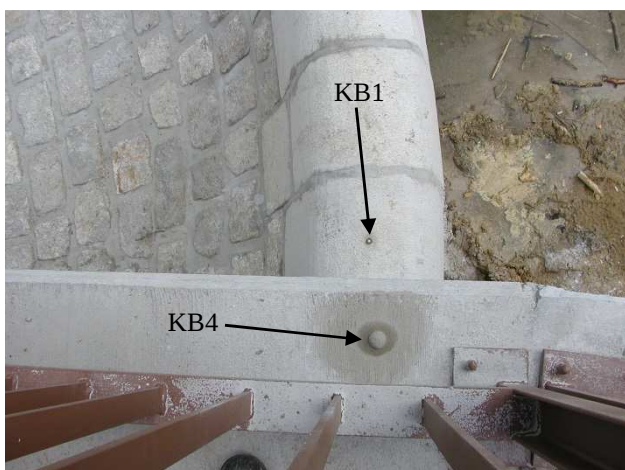
Obr. 22 – Kontrolní výškové body KB1 a KB4 nainstalované dne 7.5.2015 u levého konce kašnového přelivu.

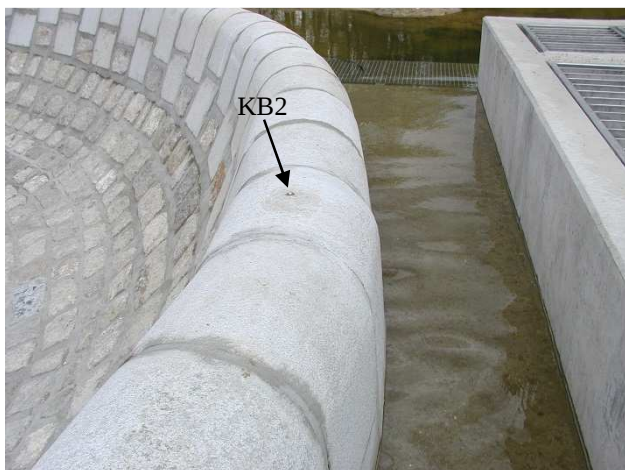
Obr. 23 – Kontrolní výškový bod KB2 nainstalovaný dne 7.5.2015 na přelivné hraně v ose kašnového přelivu.

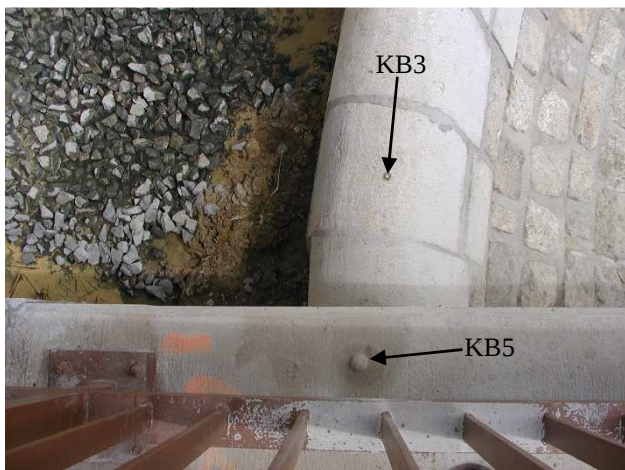
Obr. 24 – Kontrolní výškové body KB3 a KB5 nainstalované dne 7.5.2015 u pravého konce kašnového přelivu.

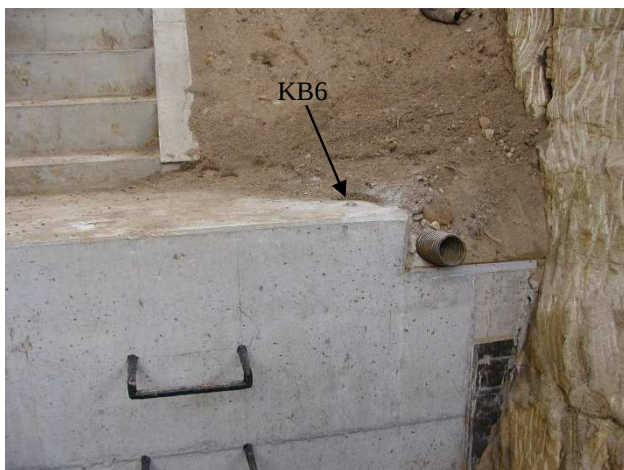
Obr. 25 – Kontrolní výškový bod KB6 nainstalovaný dne 7.5.2015 na levém konci výtokového portálu sruženého objektu shora. (Koťátko, 7.5.2015)

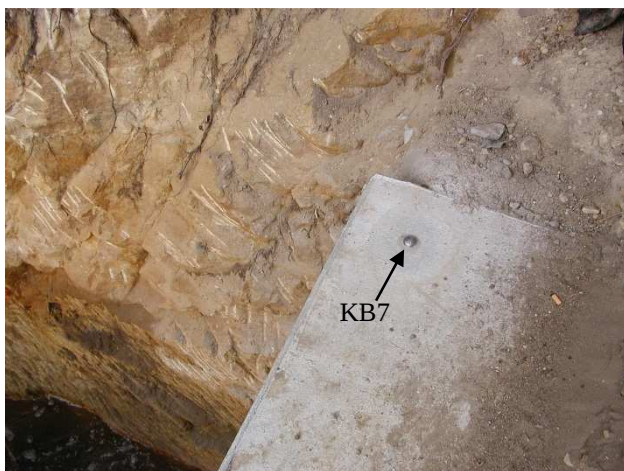
Obr. 26 – Kontrolní výškový bod KB7 nainstalovaný dne 7.5.2015 na pravém konci výtokového portálu sruženého objektu shora. (Koťátko, 7.5.2015)
