„Domov pro seniory Nezdenice – stavební úpravy pro zřízení oddělení se zvláštním režimem“

Z m ě n o v ý l i s t

číslo: **ZL č.2**

„Statické zajištění stropu 1.PP“

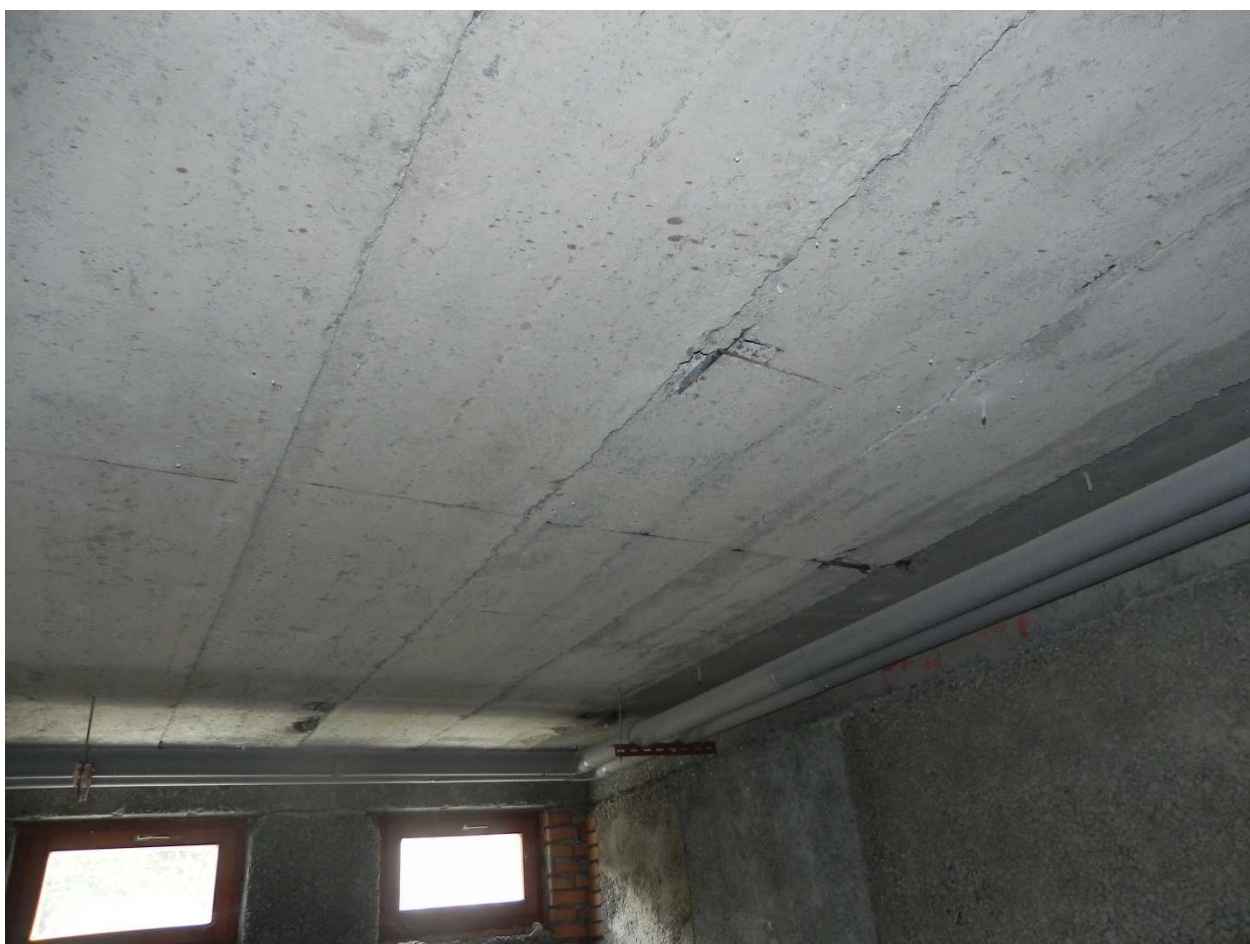
DETAIL D1 – ŠPATNÝ STAV STROPNÍHO PANELU – V PANELU JSOU DÍRY

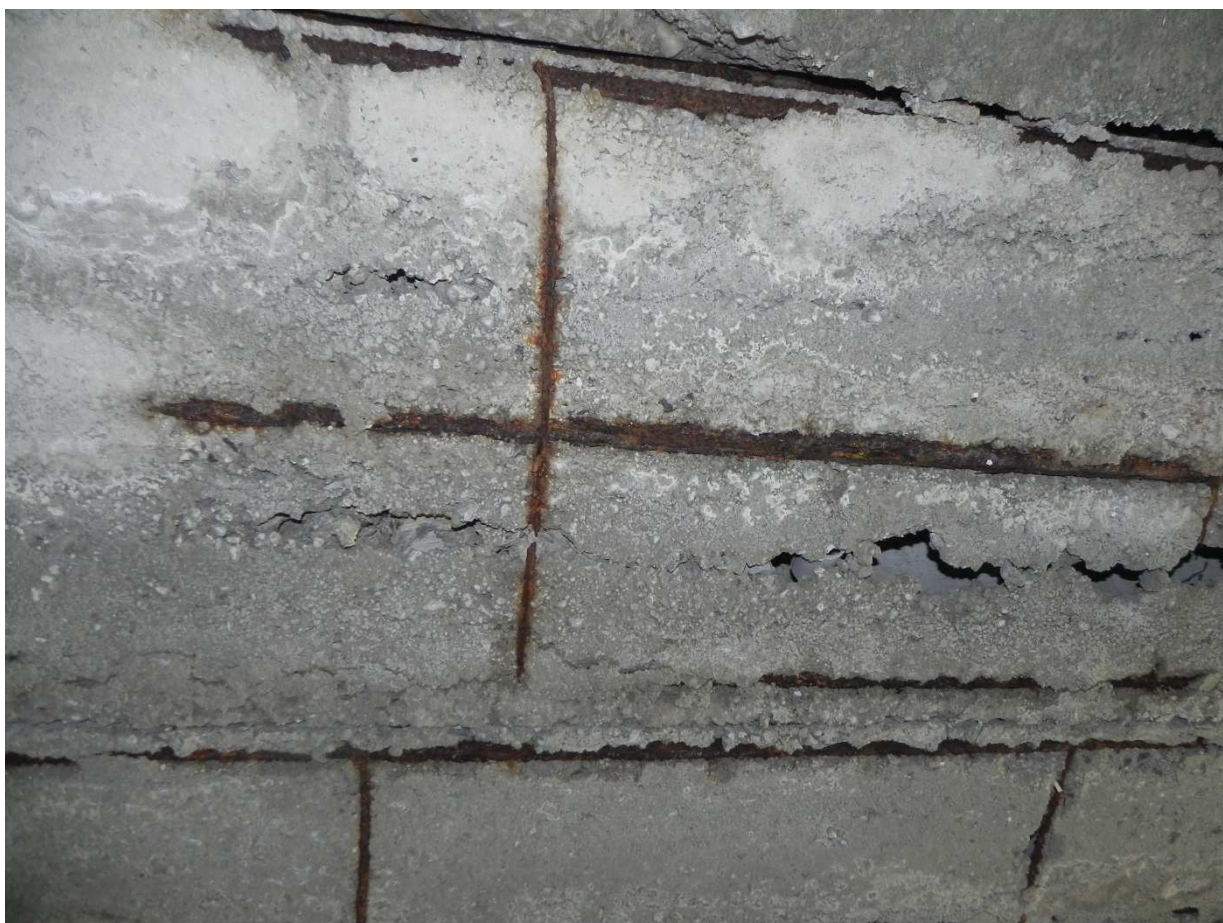
MÍSTNOST Č. 008

DETAIL D2 –ŠPATNÝ STAV STROPNÍCH PANELŮ – NOSNÁ VÝZTUŽ JE ZNAČNĚ NARUŠENA KOROZÍ , V PANELECH JSOU DÍRY

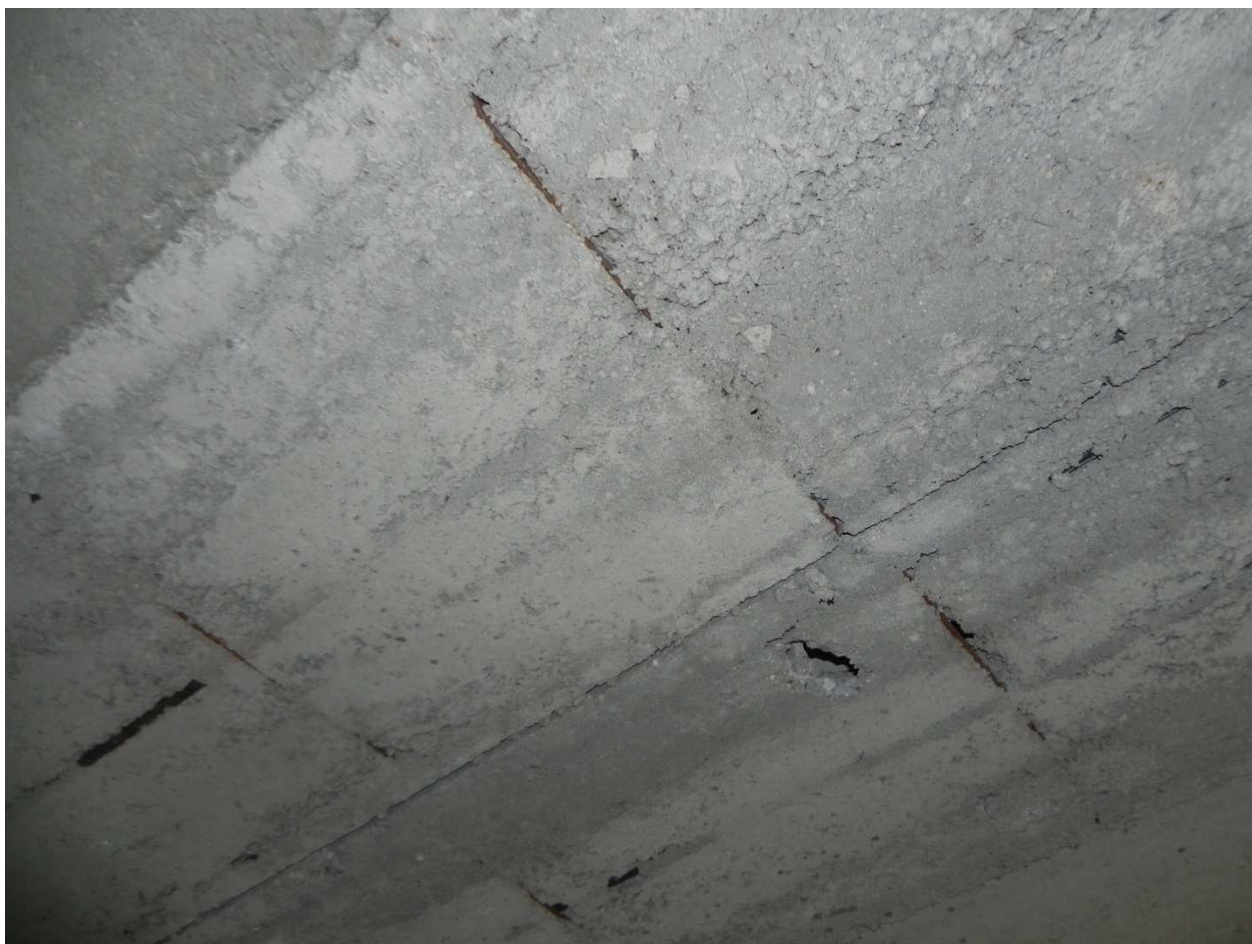
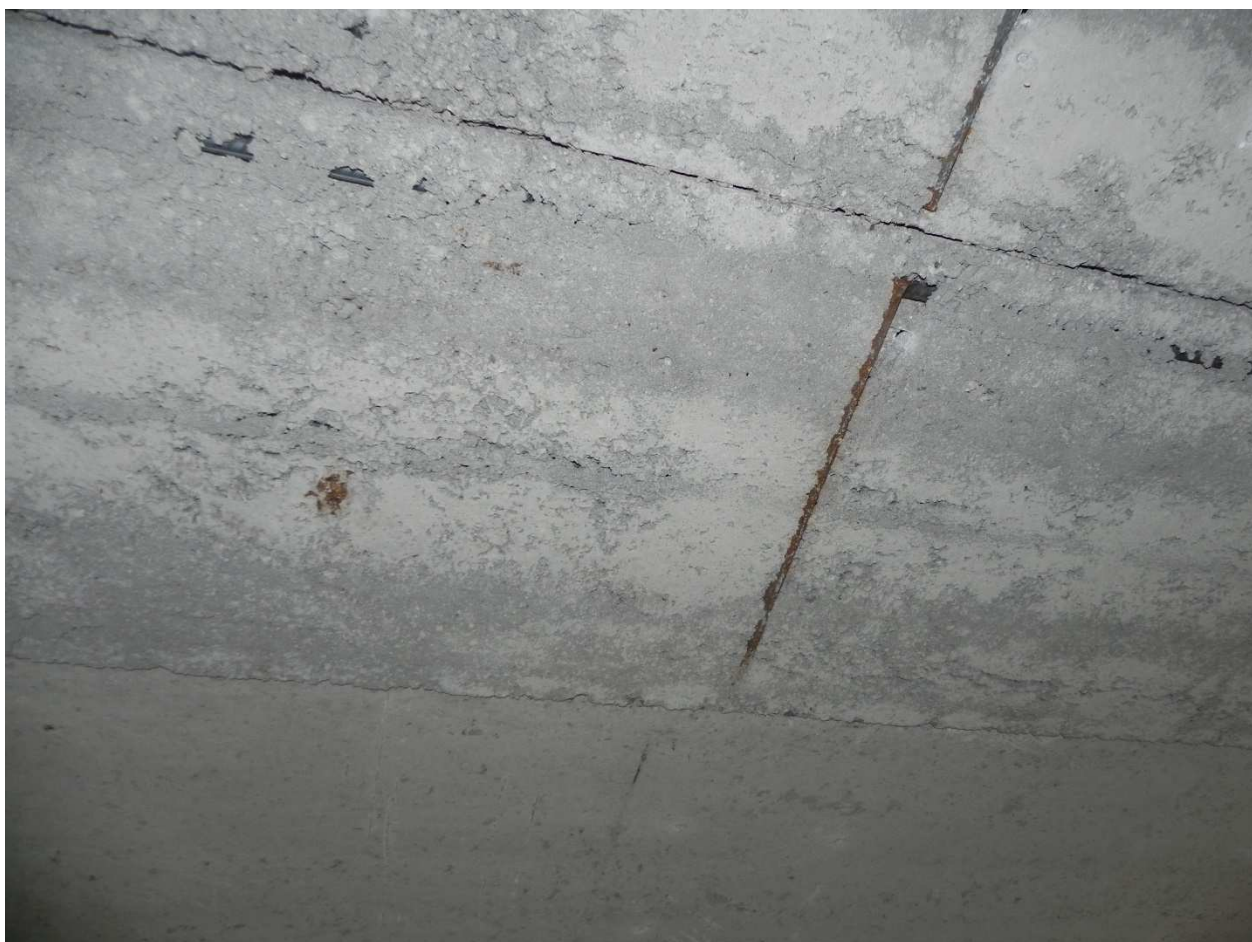
DETAIL D2 – ŠPATNÝ STAV STROPNÍHO PANELU –V PANELU JSOU DÍRY

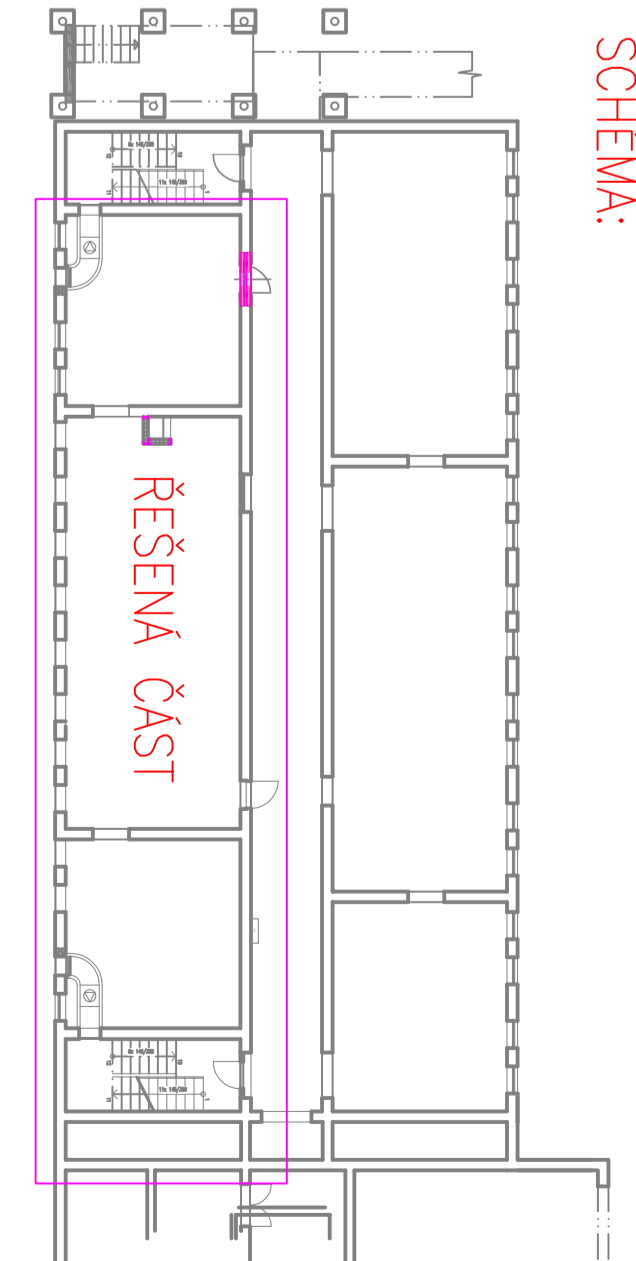
SCHEMA:

U stávající stropní konstrukce se vyskytují tři druhy poškození označené ve výkresové dokumentaci od 1 až 3.

Ad 2, U stávající konstrukce je narušena krycí vrstva betonu a je odhalena nosná výztuž. Nosná výztuž vykazuje jen povrchovou korozi a není snížena nosná funkce.

Ad 3, U stávající konstrukce je narušena krycí vrstva betonu a je odhalena nosná výztuž. Nosná výztuž vykazuje hloubkovou korozi a je ohrožena nosná funkce stropní konstrukce

Provedou se sanační práce dle bodu č. 2. a doplní ocelové nosníky

Při provádění prací je třeba provést místní podchycení stávající konstrukce a to tak, aby to nebránilo osazení ocelové konstrukce.

Stávající stropní konstrukce se podchytí dle výkresové dokumentace ocelovou konstrukcí vloženou pod stávající betonovou konstrukci.
