**ZMĚNOVÝ LIST ČÍSLO: 01**

| STAVBA: | „Rekonstrukce fotbalového areálu Bazaly“ |

**Popis změny:**

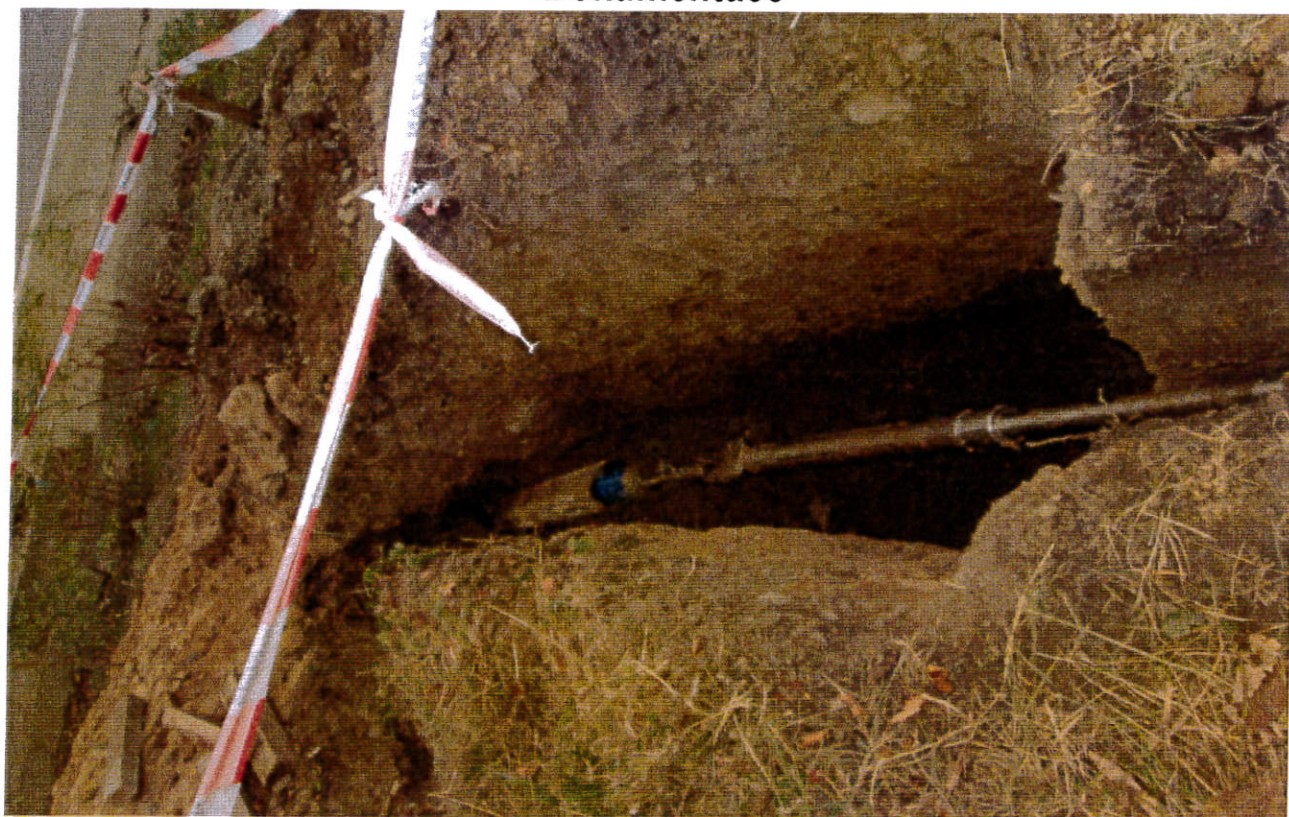
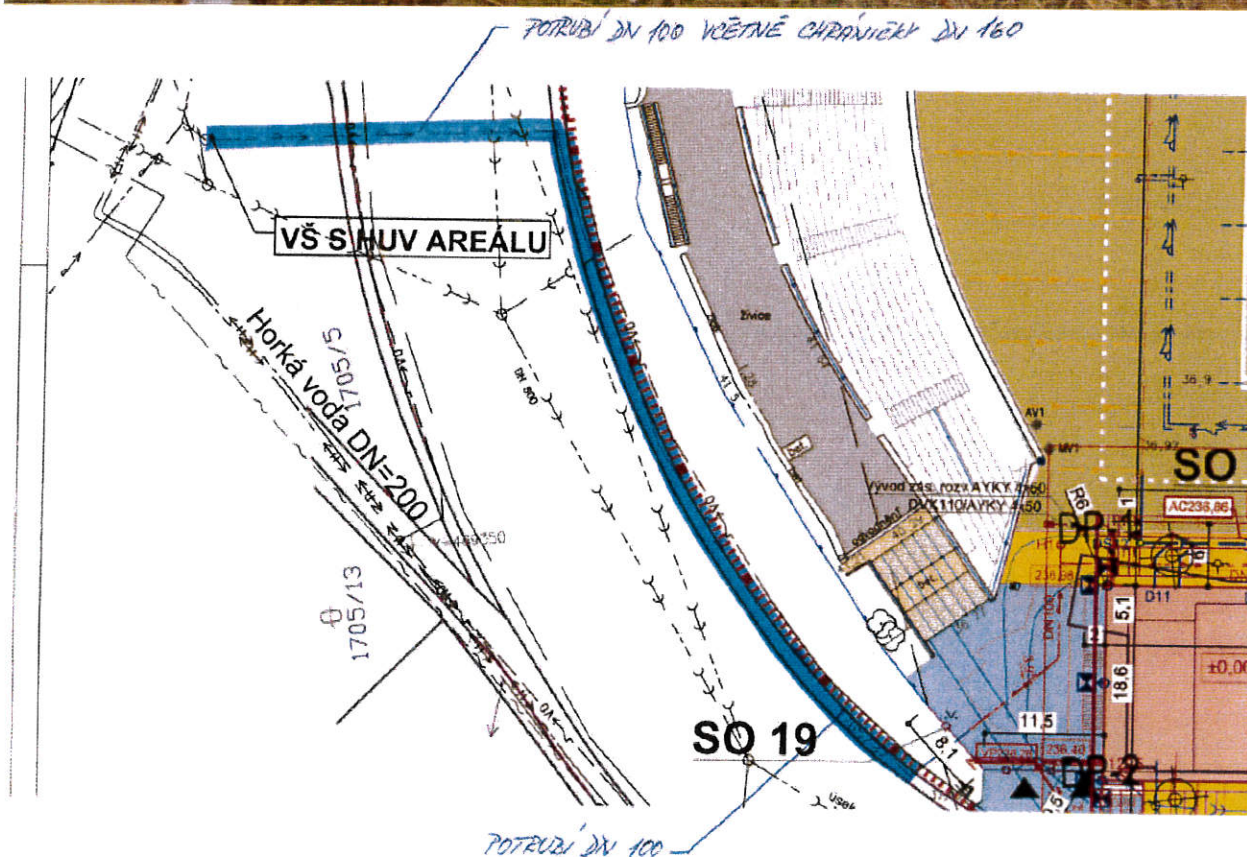
- Provedení dvou řízených protlaků včetně chráničky DN 160 pod ul. Českobratrskou a osazení uzavíracích armatur.

- Po osazení uzavíracích armatur na stávající vodovodní potrubí od vodoměrné šachty po místo připojení nově navrženého areálového vodovodu, byl zjištěn únik vody cca 5 m<sup>3</sup>/den. Z tohoto důvodu je nutné netěsné a nevytyčitelné potrubí vyměnit za nové v celém rozsahu po stávající vodoměrnou sestavu.

| <b>C/11.1</b> | <p style="color: red; font-size: small;">Ustanovení v termínu 22.10.-7.11.2018</p> <p>SO-06 Rozvod vody areálový – zhotovitel provádí práce na zprovoznění stávajícího areálového rozvodu vody a to osazení nového uzavíracího šoupátka a odpojování nepotřebných úseků stávajícího areálového rozvodu.</p> | | |
| 11.10.2018 | <p>Po provedení těchto prací a vpuštění vody pracovníky OVaK do vodovodní přípojky bylo zjištěno, že dochází k únikům vody a to zřejmě z důvodu netěsnosti na stávajícím rozvodu vody v prostoru ul. Česobratrská. Zhotovitel přizve realizační firmu a provede návrh na opravu stávajícího rozvodu vody..</p> <p>Zhotovitel provádí výměnu nefunkční uzavírací armatury v místě lomového bodu. Následně bude určeno, v které části trasy vodovodní přípojky dochází k úniku.</p> <p>Zhotovitel připraví cenovou nabídku na opravu stávajícího rozvodu vody. Nabídka bude členěna na dvě části - pod cestou, podél cesty.</p> | zhotovitel | 18.10.2018 |

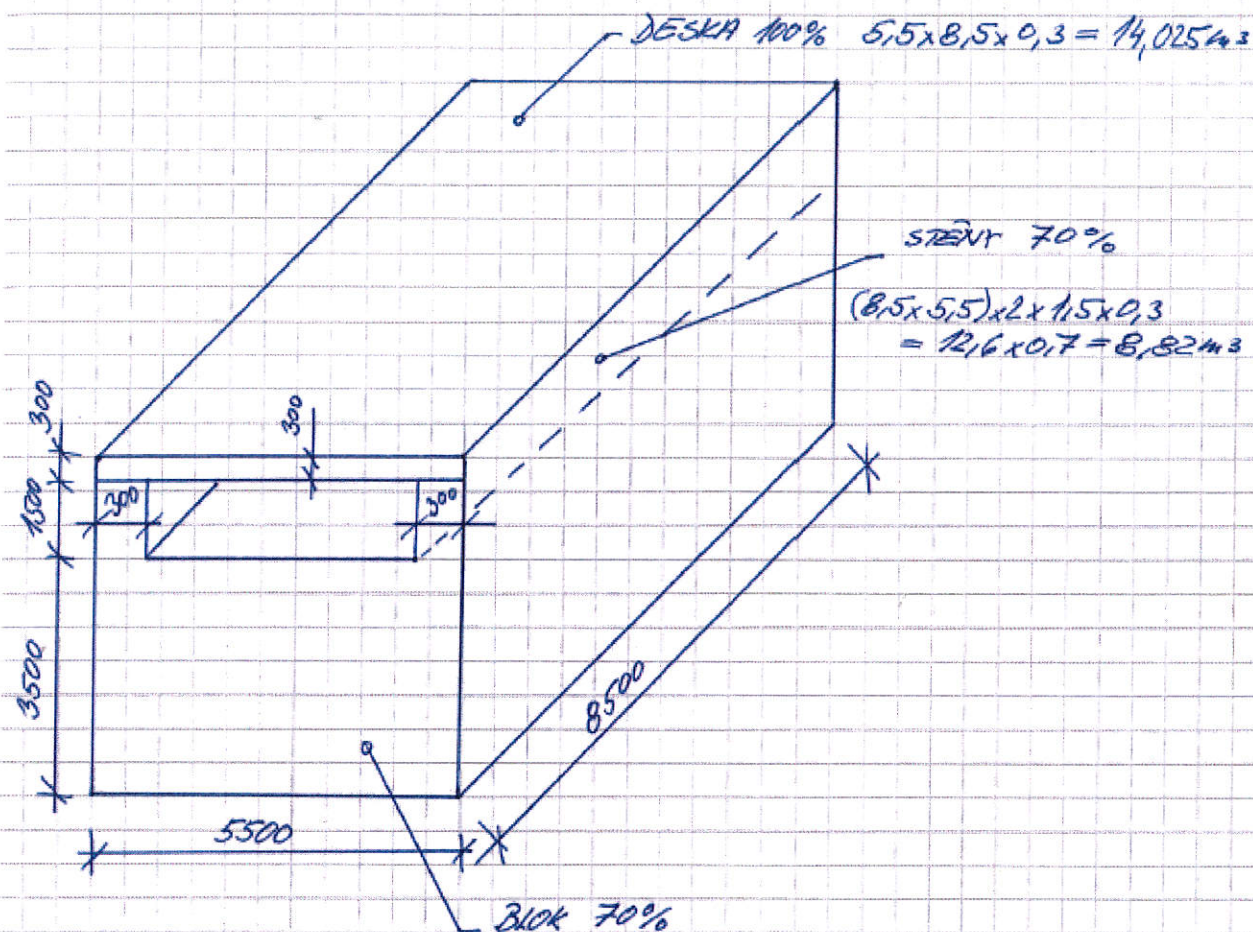
Blok U 50 05.1

CELKEM  $14,025 + 8,82 + 114,538 = 137,383 \text{ m}^3$

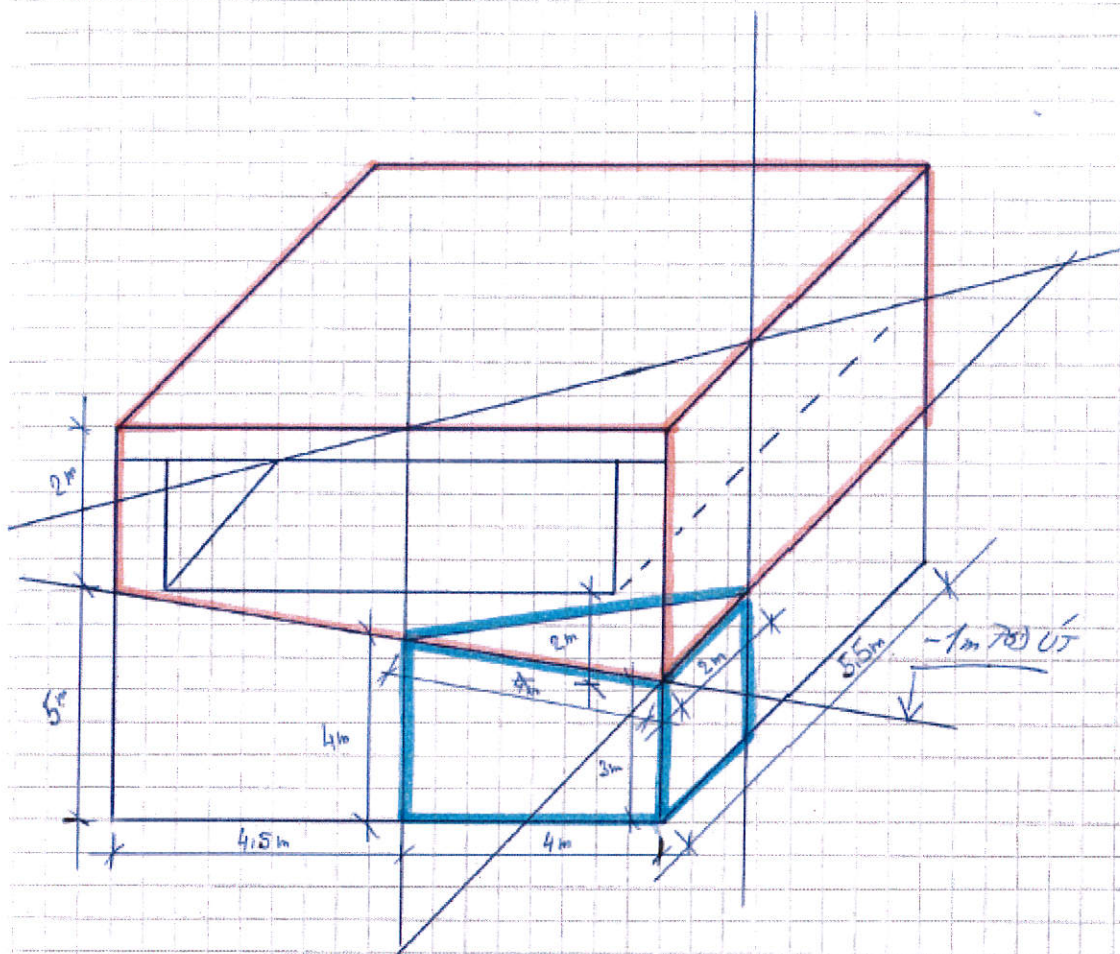
BLOK U 6001

**BOURÁNÍ 1m TĚLŮ UPRAVENÝ TĚLŮ**

$$\text{DESKA } 8,5 \times 5,5 \times 0,25 = 11,688 \text{ m}^3$$

| 20.9.2018 | Zhotovitel provede odkop a zaměření stávajícího betonového bloku (základ osvětlovacího stožáru původní hrací plochy) v prostoru nových opěrných zdí SO-05.1 Pilotové stěny. Zaměření zašle AD k posouzení případné kolize. | zhotovitel | 26.9.2018 |
| 18.10.2018 | Bourací práce ŽB bloku provedeny v termínu 12.-16.10.2018 z důvodu nutnosti vytvořit dostatečný pracovní prostor a nutnosti omezit otřesy v prostoru realizace pilotové stěny. | | |
