<b>OZNÁMENÍ ZMĚNY OPŽP 2014+</b>			číslo OZ: <b>3</b>	
Zhotovitel:	STASPO spol. s r.o., Těšínská 254,716 00 Ostrava - Radvanice			
Investor:	Město Kopřivnice	Datum: 19.5.2020		
Název akce: <b>Odkanalizování místních částí Vlčovice a Mniší</b>				
Registrační číslo: CZ.05.1.30/0.0/0.0/17_071/0006976				
Způsob odeslání / předání datum:	poštou <input type="checkbox"/>	e-mailem <input type="checkbox"/>	faxem <input type="checkbox"/>	osobně <input checked="" type="checkbox"/>
<b>Odkazy na</b>	specifikaci:	viz. příloha		
	na výkresy:	viz. příloha		
	na rozpočtové podklady:	viz. příloha		
	na jinou část smlouvy:	-		
<b>Stavební objekt</b> (číslo a název): <b>TZ 01.1 Kanalizační stoky Vlčovice</b>				
<b>Původní řešení:</b> Realizace mikropilot pro stabilizaci objektu nacházejících se v blízkosti stavební rýhy, jedná se především o přilehlé nemovitosti a sloupy nadzemního vedení.				
<b>Návrh řešení:</b> V místě objektů vyžadujících stabilizaci bude použito hnané kluznicové pažení.

stavba: **Odkanalizování místních částí Vlčovice a Mniší**

### Věc: Vyjádření osoby s odbornou způsobilostí dle §8 Zákona č. 254/2001 Sb. ke geologickým poměrům v rámci stavby odkanalizování místních částí Vl

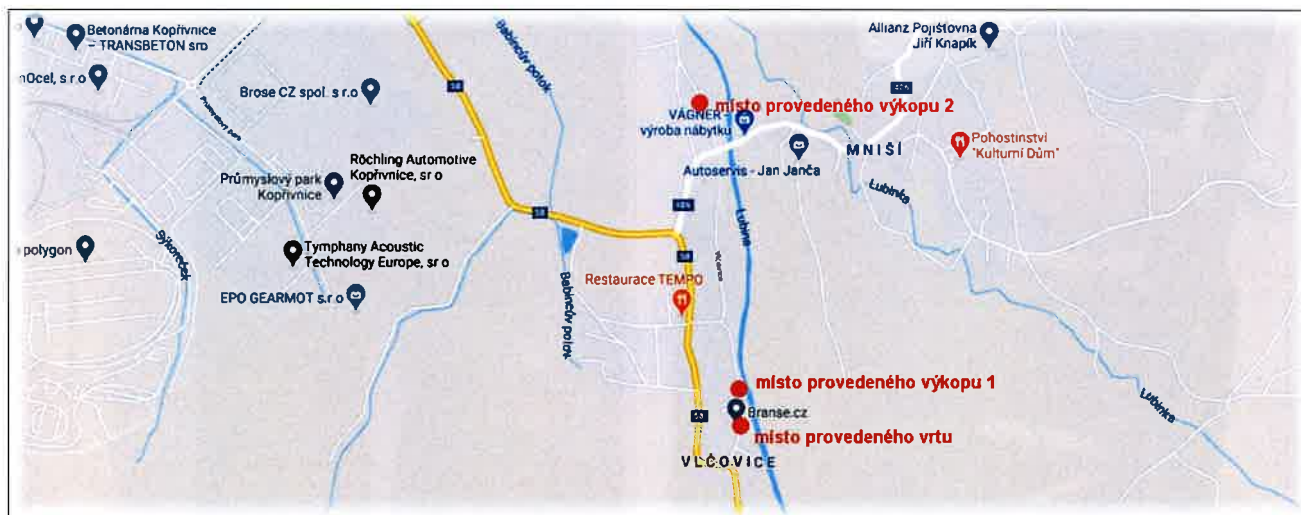
#### Obrázek 1

Umístění dokumentovaných profilů (vrt, výkop č.1 a výkop č.2) je patrná z následujícího obrázku. Dokumentace byla provedena ve dnech 19. a 20.5.2020.

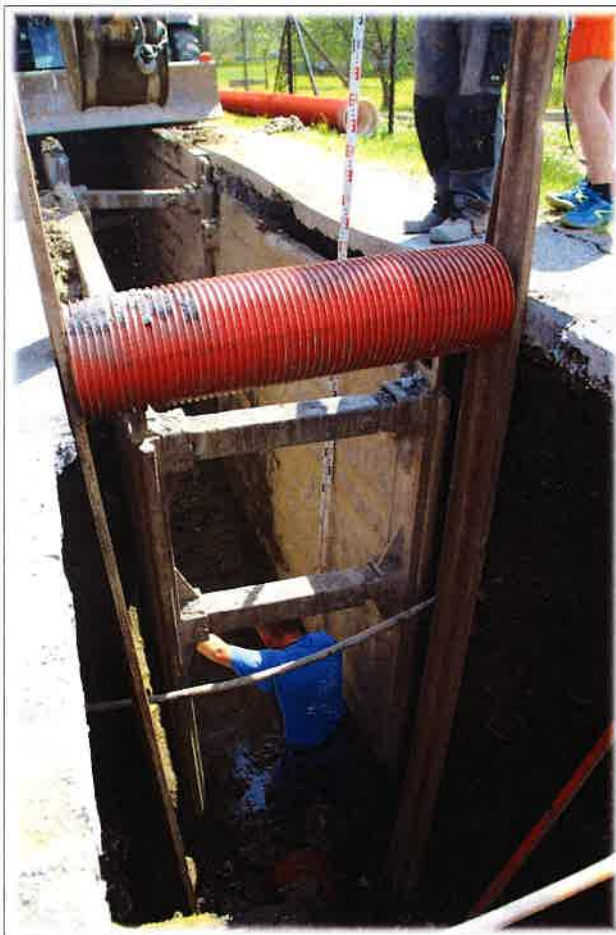
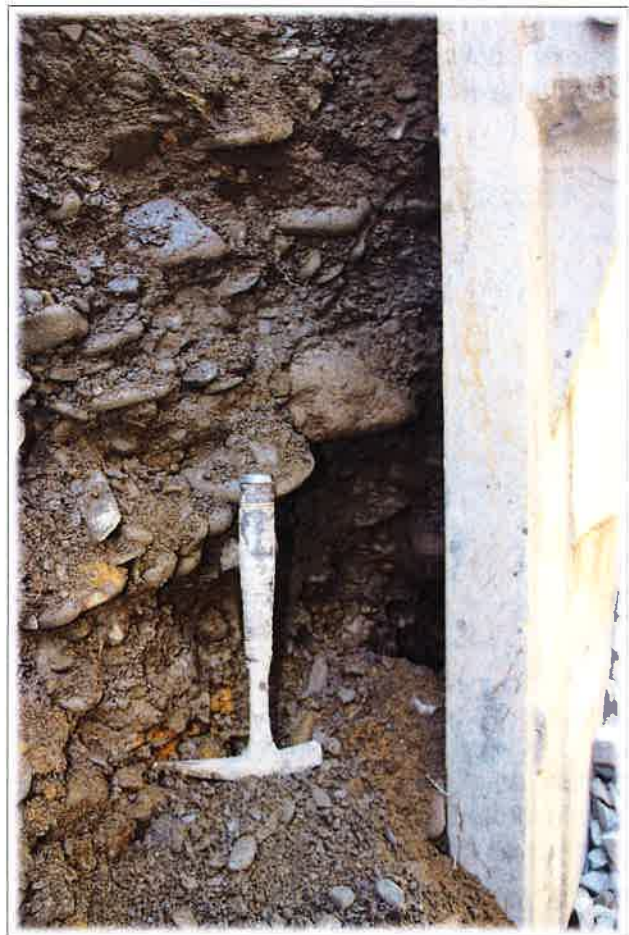
**Obrázek 2 a 3** Místo výkopu č.2

Geologický profil ve všech třech dokumentovaných místech je totožný, nejlépe je patrný z obrázků č. 2 a 3 (výkop č.2). Geologický profil ve výkopu komunikace podél Lubiny je tvořen směrem do podloží asfaltem o mocnosti 0.1 m, do hloubky cca 0.7 m dosahuje konstrukční vrstva vozovky (ulehlé drcené kamenivo frakce do cca 125 mm) a následně až do hloubky dna výkopu ve třech metrech se vyskytují štěrkovité zeminy.

Písčité štěrky v hloubkové úrovni do cca 1.5 až 2.0 m jsou ulehlé, obsahují pouze menší podíl jemnozrné frakce (do 15%), která je schopna stěny výkopu alespoň dočasně držet, pokud zde nedochází k vibracím nebo k průsakům vody. Velikost valounů se pohybuje do 10 cm, obecně s narůstající hloubkou narůstá i průměr valounů a ubývá podíl písčité i jemnozrné frakce. Tyto zeminy označujeme jako **štěrk s příměsí jemnozrné zeminy symbolu G3 (G-F)** s následujícími odhadovanými směrnými hodnotami:

V hloubkách od 1.5 až 2.0 m pod terémem až ke dnu výkopu se vyskytují četnější vrstvy s převážně velmi hrubými částicemi s obsahem kamenité (60 až 200 mm) a balvanité (nad 200 mm) frakce. Tyto štěrky řadíme k zeminám s označením **G2 (GP) štěrk špatně zrněný** s následujícími odhadovanými směrnými hodnotami:

Tato poloha je značně propustná a hydraulicky spojitá s povrchovou vodou v Lubině. Úroveň podzemní vody ve výkopu č.2 odpovídala v době záměru hloubce 3.0 m pod povrchem.

V průběhu stavebních prací dochází k sesouvání nesoudržných svahů stavebního výkopu tvořeného převážně písčitymi štěrky G2 a G3 od hloubky 3 m zvodněnými, a to i při používání běžných pažících boxů. V případě nesoudržných sedimentů (štěrkovité zeminy) může být pro stabilizaci svahů problematické používání vrtaných mikropilot s rozestupy, protože při vibracích nebo zvodnění budou štěrky mezi stabilizačními mikropilotami propadávat a svah výkopu zabezpečených tímto způsobem se pak může sesunout (zemina proteče mezi mikropiloty). Doporučujeme proto stabilizaci
