Smlouva o dílo

číslo akce: 133210037
název: VD Přelouč, oprava spodní stavby jezu, potápěčské práce

**VD Kostelec n. L., oprava spodní stavby jezu,
potápěčské práce**

VD Poděbrady, oprava spodní stavby jezu,
potápěčské práce

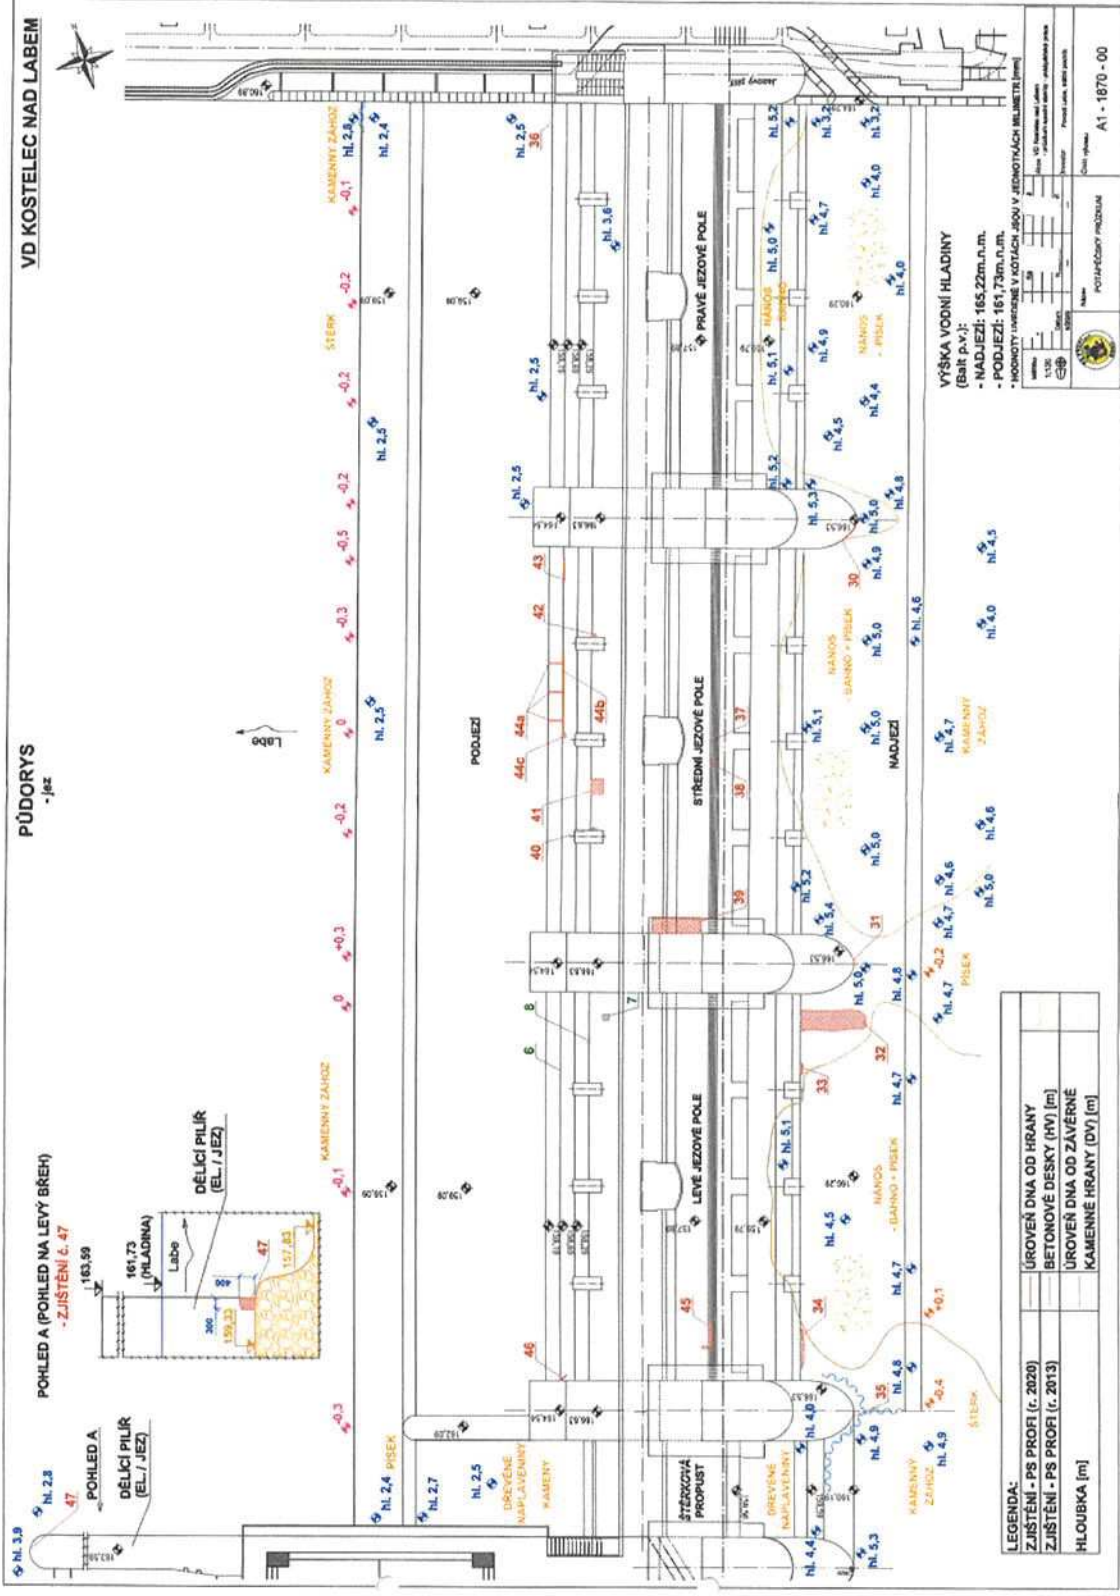
PŮDORYS - jez

VD KOSTELEČ NAD LABEM

U středového rozrážeče je uražený kus kamene (bod č. 44c). Dále mezi pravým a středovým rozrážečem jsou mezi kameny tvořící opěrný práh pro hradla poškozeny svislé spáry (bod č. 44a). Na ně navazuje poškozená vodorovná spára ze strany vývaru (bod č. 43, 44b).

Na dně vývaru byla nalezena čtyři zjištění. Především se jedná o plošné poškození spárování mezi kameny (bod č. 39, 40, 41, 42).

Stěny pod hradící konstrukcí a na pilířích jsou v pořádku. Jen na stěně pod hradící konstrukcí byla nalezena dvě zjištění (bod č. 37, 38). Jedná se o poškozené spáry v místech prováděné injektáže.
