Dodatek č. 2 ke Smlouvě o dílo č. 2748/2021/OI/VZ

2. V souladu s čl. XVII. odst. 7. smlouvy uzavírají smluvní strany tento dodatek č. 2 (dále také jen „dodatek“ nebo „tento dodatek“) ke smlouvě, kterou se zhotovitel zavázal pro objednatele realizovat stavbu „**Sportovní hala Ostrava - Třebovice**“, v k.ú. Třebovice ve Slezsku (dále jen „stavba“ nebo „dílo“), a to z důvodu víceprací a méněprací, které vznikly během realizace stavby, v rozsahu dle přílohy č. 1 a č. 2 tohoto dodatku, příloha č. 6 a příloha č. 7 smlouvy, čímž se mění předmět smlouvy a cena díla.

Věc: Ostrava Třebovice-Sportovní hala – geotechnické posouzení založení podlahy stavěného objektu.

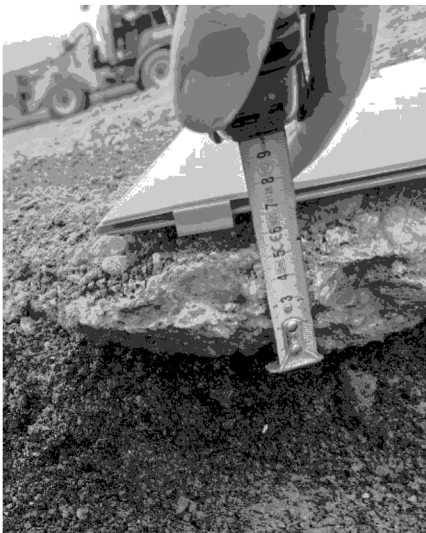
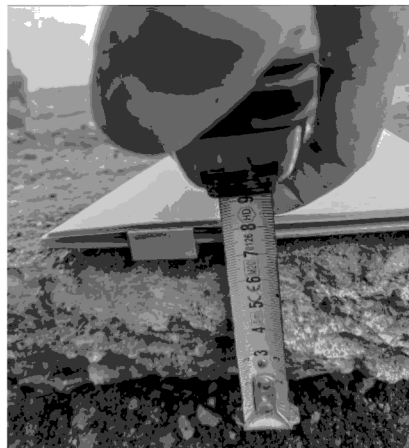
Foto: Dokumentace tloušťky vrstvy betonu

Při provádění ražených pilot pro zlepšení podloží jsem zdokumentoval tloušťku vrstvy betonu v místech, kde byl beton přerušen. Vrstva betonu dosahuje mocnosti 70mm až 80mm.

Povrch terénu na lokalitě tvořila stará zpevněná plocha z litého asfaltu. Po odstranění vrstvy asfaltu je povrch zpevněné plochy tvořen betonem. Při provádění vrtaných sond inženýrskogeologického průzkumu (IGP) v roce 2018 je pod svrchním asfaltem dokumentován podsyp z kameniva a písku frakce dle odhadu 0/16mm, z toho je možno usuzovat, že beton není kvalitní a při vrtání se rozpadl.

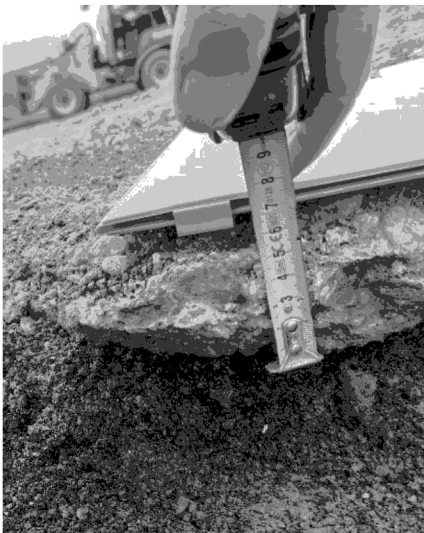
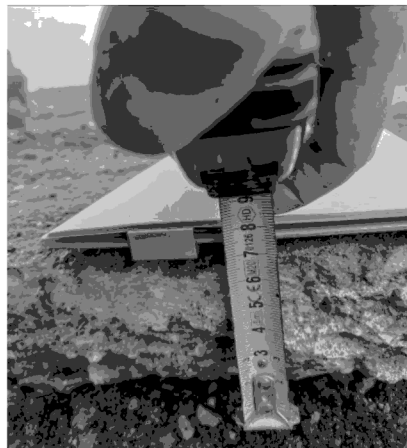
Foto: Dokumentace tloušťky vrstvy betonu

Při provádění ražených pilot pro zlepšení podloží jsem zdokumentoval tloušťku vrstvy betonu v místech, kde byl beton přerušen. Vrstva betonu dosahuje mocnosti 70mm až 80mm.

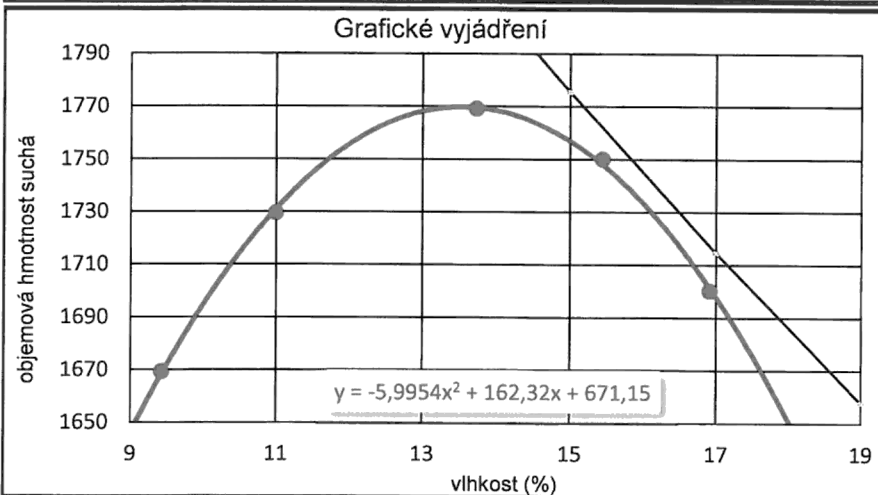
| | jednotka | I | II | III | IV | V |
|--|---|---|---|---|---|---|
| Vlhkost | % | 9,4 | 11,0 | 13,7 | 15,4 | 16,9 |
| Objemová hmotnost zh. suché směsi ρ _d | kg.m ⁻³ | 1669,2 | 1729,6 | 1769,1 | 1750,1 | 1700,2 |
