<b>NÁVRH ZMĚNY</b>					číslo : 02/2022	
Zhotovitel: Metrostav a.s.						
Komu: Statutární město Liberec				Datum: 29. 07. 2022		
Název akce: Regenerace sídliště Ruprechtice						
Způsob odeslání/ předání/datum:	poštou	E-mailem-	Faxem:	osobně		
		X		X		
<b>Odkazy</b>	na přílohy:	Zápis SD, fotodokumentace, zkoušky geotechnika				
	na výkresy:	ano				
	na rozpočtové podklady:	ano				
	na jinou část smlouvy:					
<b>Popis a zdůvodnění změny: SO 103.A.1</b>

**Stavba: Ruprechtice, Regenerace sídliště, Liberec**

**Věc: Posouzení aktivní zóny komunikace a doporučení k sanačnímu opatření**

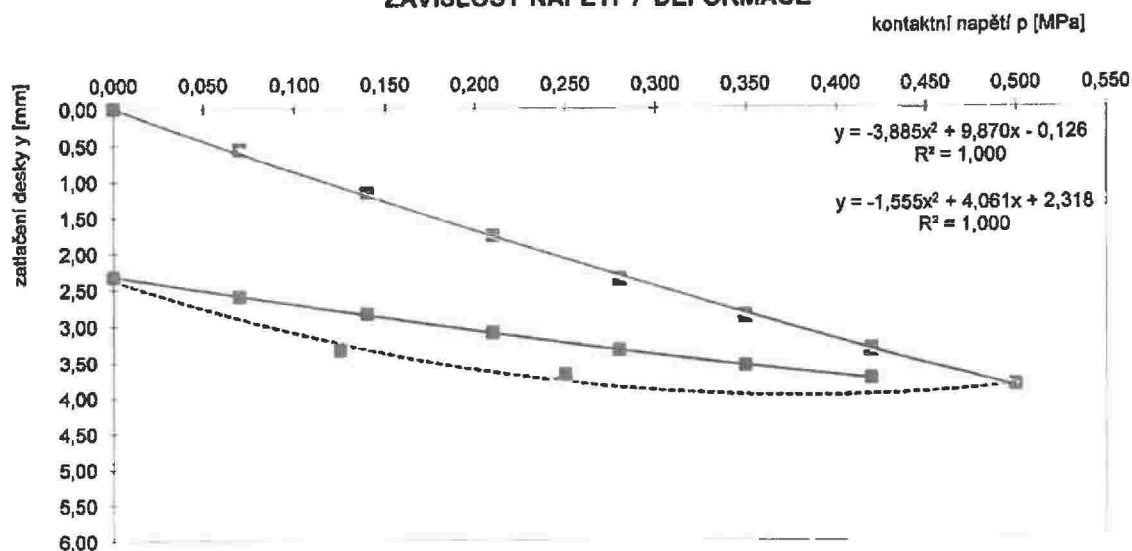
**ZÁVISLOST NAPĚTÍ / DEFORMACE**

naměřené hodnoty		vyhodnocení modulu přetvárnosti			
kontaktní napětí	hodnota deformace	jednotky		zatěžovací cyklus	
p [MPa]	skutečná [mm]	označení	rozměr	první	druhý
0,000	0,00	r	mm	150	150
0,070	0,56	$P_{max}$	MPa	0,500	0,420
0,140	1,16	$a_1$	mm.MPa <sup>-1</sup>	9,870	4,061
0,210	1,76	$a_2$	mm.MPa <sup>-2</sup>	-3,885	-1,555
0,280	2,36	$E_{def}$	MPa	28,4	66,0
0,350	2,86	$E_{def,2} / E_{def,1}$	-	2,33	
0,420	3,32	<b>VYHODNOCENÍ</b>			
0,500	3,84				
0,250	3,68				
0,125	3,34				
0,000	2,32				
0,070	2,60				
0,140	2,84				
0,210	3,10				
0,280	3,34				
0,350	3,56				
0,420	3,74

zkusební zařízení: **zatěžovací souprava splňující požadavky ČSN 73 6190 a ČSN 72 1006, příloha A**  
použitý postup: **ČSN 72 1006, Příloha A - Statická zatěžovací zkouška pro pozemní komunikace**  
počasí: **jasno, 20°C**
