### VD Lobkovice, oprava spodní stavby jezu

Předmětem zakázky je provedení opravy spodní stavby na trvale zatopených částí konstrukce jezu vodního díla Lobkovice.

## **Závěrečná zpráva o průzkumu 2022**

**Vodní dílo Lobkovice**

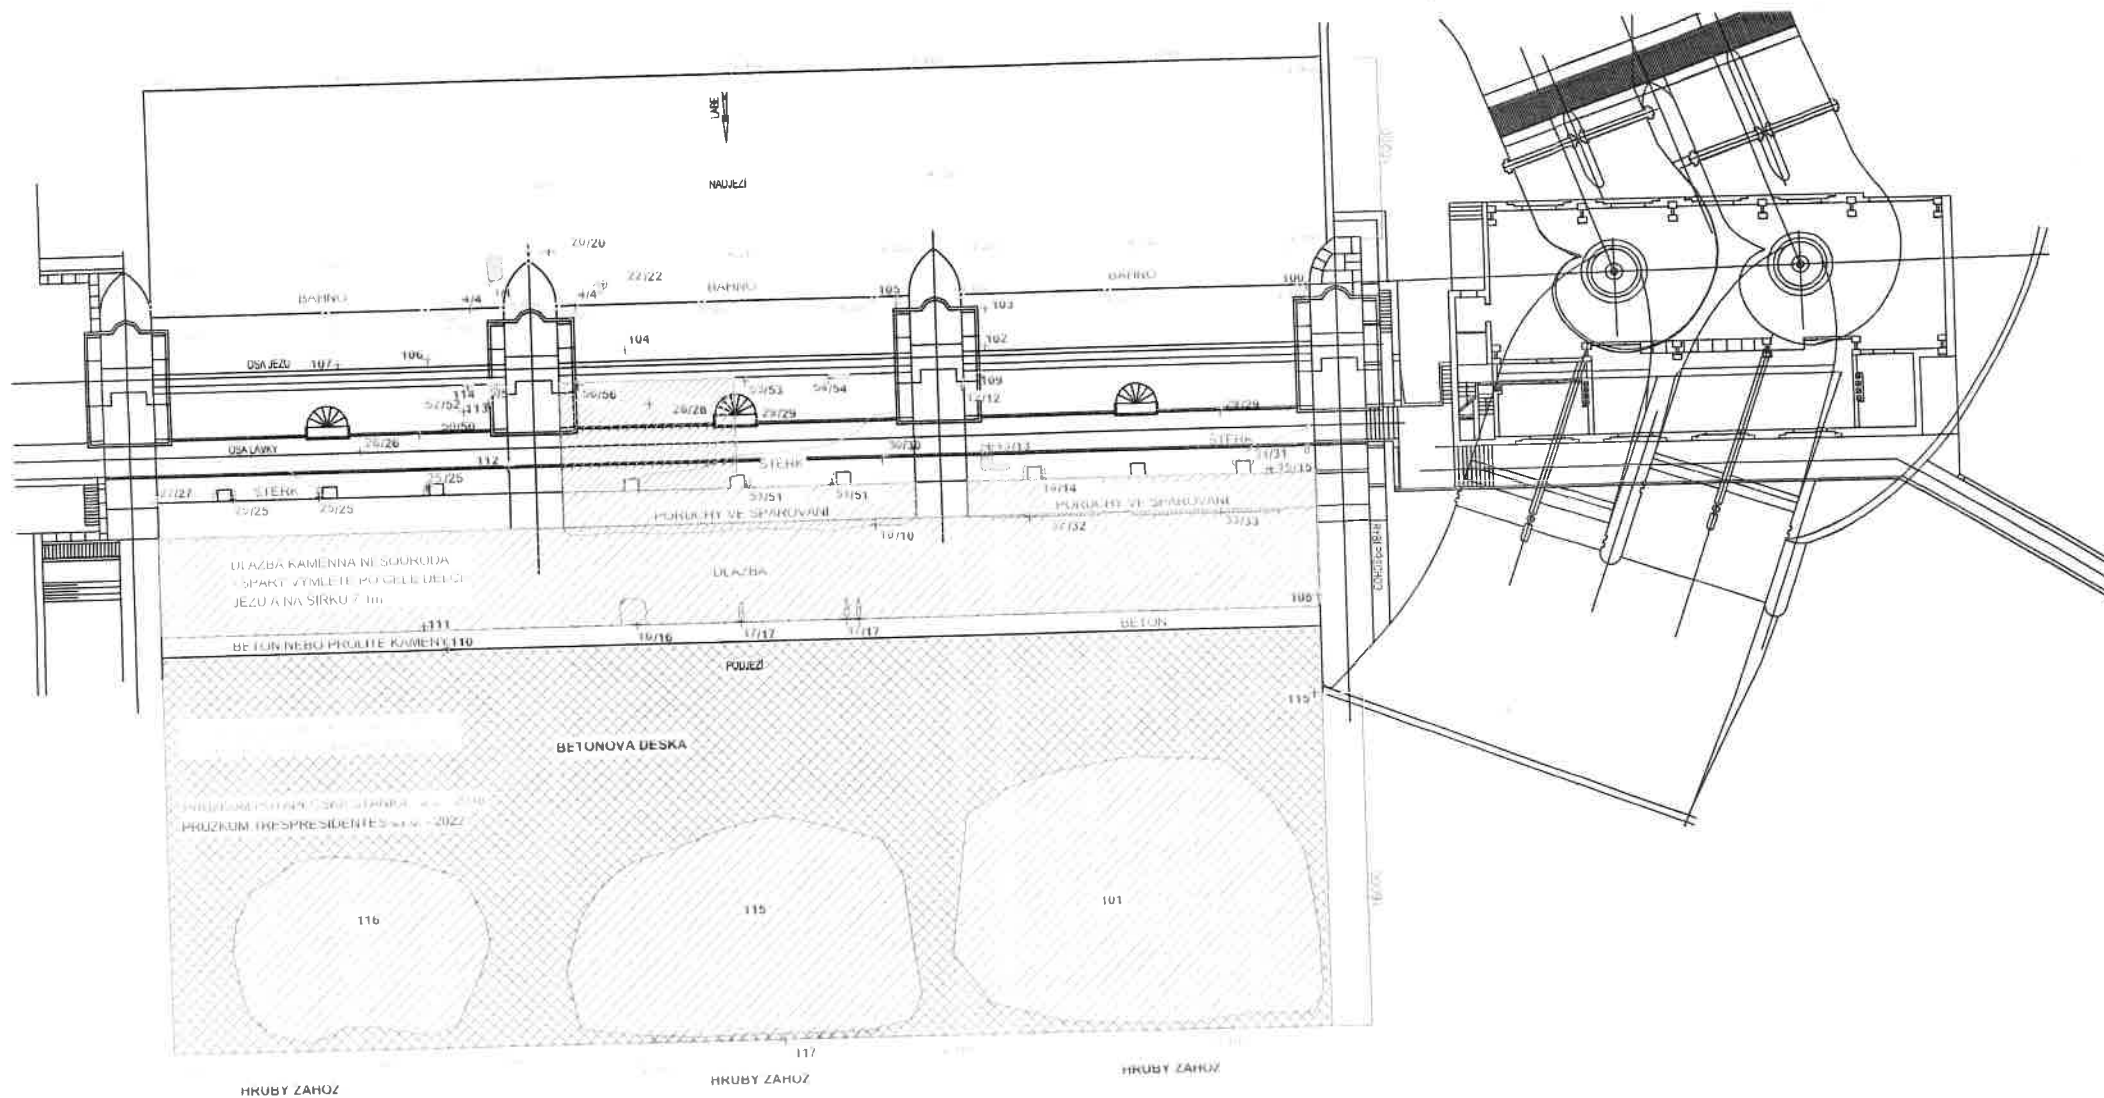
Vysvětlivky:

- Nové závady, poškození nebo závady. Poškození, u kterých došlo ke zvětšení jsou psány červeným písmem – např. řádek č. 23 – 21 Poškozená hrana...
- Průzkum prováděný v roce:
  - 2022 je označen modře
  - 2018 je označen zeleně
  - 2014 je označen žlutě

| VODNÍ DÍLO<br>LOBKOVICE<br>PRŮZKUM JEZU / 2022 | | Katastrální území<br>Městojez u Neratovic | |
