**PRÍSTAVIŠTĚ DAVLE  
PŘEDÁVACÍ PROTOKOL**

Číslo PP1\_2023

Zaměření skutečného stavu dna Vltavy, přístaviště Davle

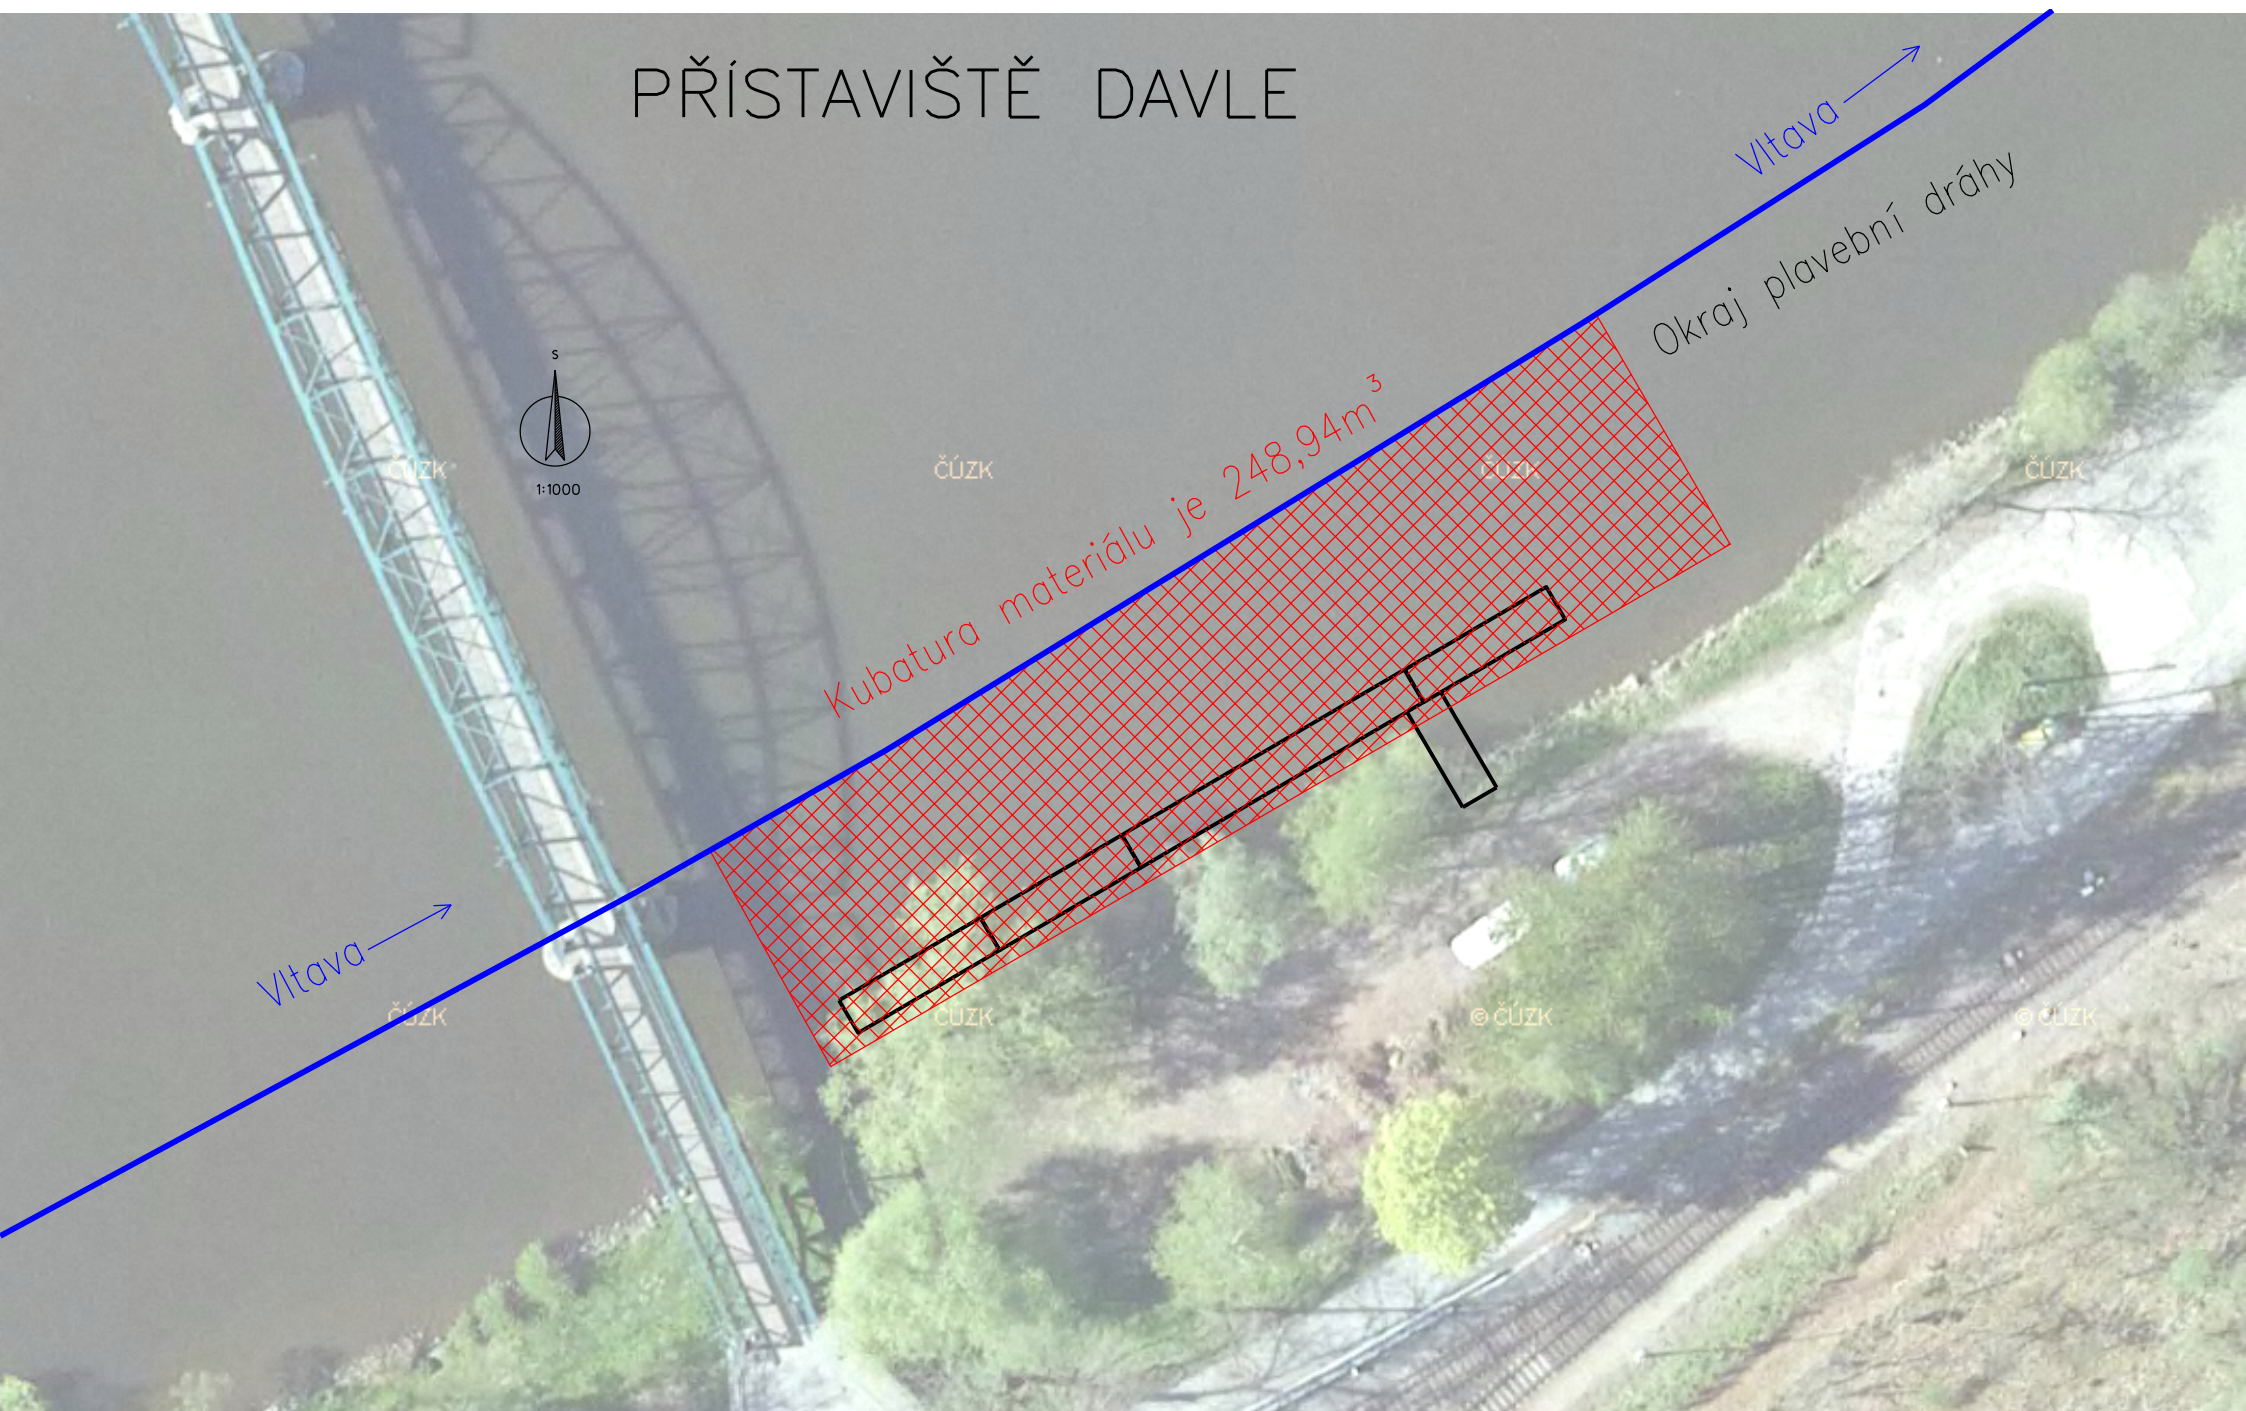
# PŘÍSTAVIŠTĚ DAVLE

Dne 08.02.2023 bylo zaměřeno dno Vltavy. Zaměření bylo provedeno dle rozsahu daného projektovou dokumentací. Měření bylo provedeno technologií GNSS, metodou RTK v kombinaci se sonarem Garmin Fishfinder 250C. Odhadovaná přesnost určení souřadnice podrobného bodu dna je dána střední souřadnicovou chybou o velikosti 50mm.

Lokalita byla předem určena [REDACTED]. Výpočet kubatur se provedl porovnáním dvou ploch, a to plochou skutečného zaměření s plochou projektovanou. Výška projektované plochy byla stanovena na 197,60 m n. m.

Pro výpočet souřadnic byl použit program Leica SmartWorx I dodávaný firmou GEFOS a.s. s transformačním klíčem CZ JT 18. Výpočet souřadnic byl proveden v programu Groma v13.0. K výpočtu kubatur byl použit program InRoads Site. Grafický přehled situace byl vyhotoven v grafickém programu MicroStation V8i.

**Kubatura přebytečného materiálu je 248,94m<sup>3</sup>**
