Technická zpráva (TZ)

Název akce: **BP Moravská Sázava– údržba BP v km 48,63; 48,7; 48,94;49-49,2;**

Vodní tok: Moravská Sázava

Účel akce: odstranění nestabilních, suchých a chřadnoucích jedinců

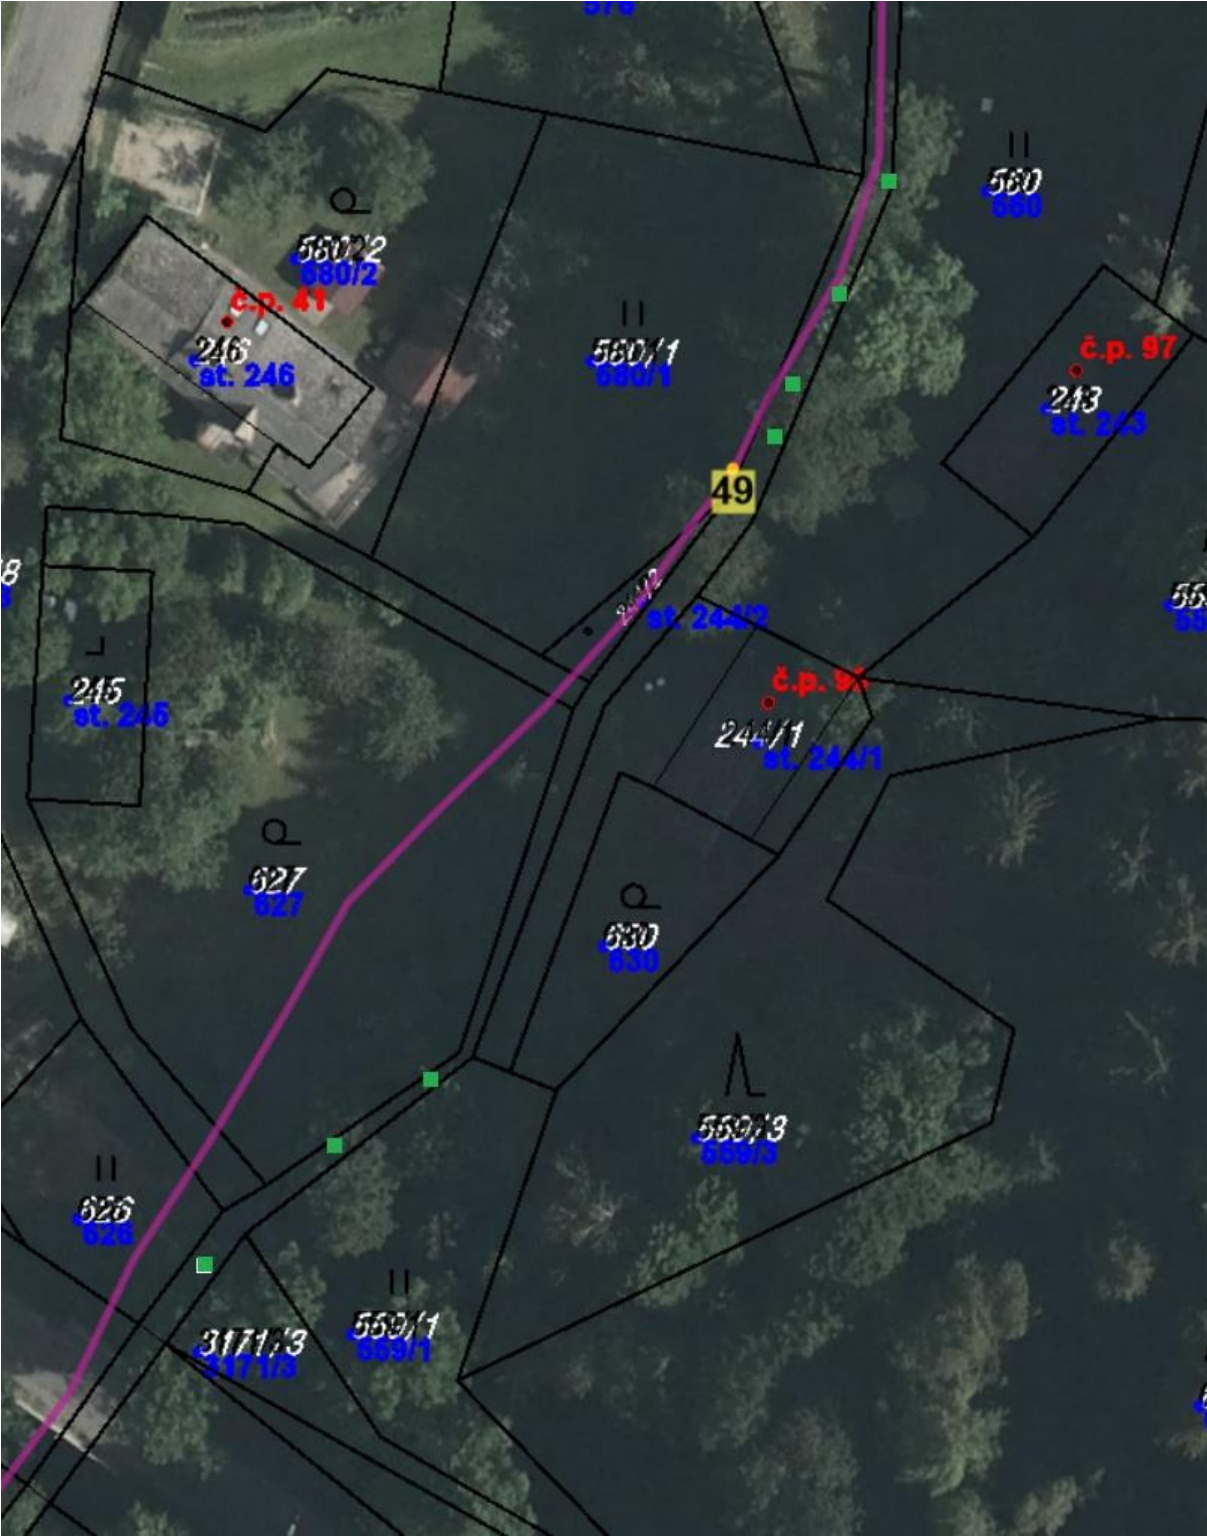
Situační zakres

Na levém i pravém břehu koryta vodního toku (VT) M. Sázava (IDVT 10100059), na pozemku p.č. 3303/3 k.ú. Výprachtice, v ř. km 48,63; 48,7; 48,94;49-49,2, se nachází 12 stromů s jednotlivou specifikací stavu viz příloha specifikace dřevin určených ke kácení. Jelikož se v blízkosti těchto stromů nachází zahrady a nemovitosti, do budoucna hrozí jejich ohrožení pádem a dále ohrožení zdraví nebo života a také omezení průtočnosti koryta toku. Odstranění těchto jedinců představuje zásah s charakterem zdravotní a bezpečnostní probírky, bez negativního vlivu na vodní tok. Jedná se o stromy spadající do režimu údržby dle zákona č. 114/1992 Sb. §8 odst. 2, a je nutné tyto jedince odstranit, což bylo projednáno s příslušným odborem životního prostředí, souhlas se zásahem kácení v příloze. Záměr je vyvolán na podkladě upozornění Povodní Moravy s.p.
