DODATEK č. 3 KE SMLouvĚ O DíLO č. 2023-0945/OMH

1. Smluvní strany uzavřely dne 09.10.2023 smlouvu o dílo (dále jen „smlouva“) s číslem objednatele 2023-0945/OMH, kterou se zhotovitel zavázal pro objednatele provést akci Restaurování Růžové zahrady a Sala terreny – restaurování výmalby.
2. Dodavatel, podal nabídku v zadávacím řízení na shora uvedenou veřejnou zakázku dne 28.05.2023.
3. Veřejná zakázka byla vyhlášena dne 25.04.2023 s ev. č. Z2023-016869. Lhůta pro podání nabídek uplynula dne 29.05.2023. Zadavatel rozhodl dne 27.07.2023 a následně bylo dne 31.07.2023 zasláno oznámení o rozhodnutí zadavatele. Smlouva byla uzavřena 09.10.2023. Účinnosti nabyla smlouva zveřejněním v registru smluv dne 10.10.2023.
4. Podrobný popis změn závazku ze smlouvy včetně konkrétního odůvodnění je uveden v příloze tohoto dodatku společně s vyčíslením jednotlivých položek.

Restaurátorský záměr

Restaurování a rehabilitace nástěnných maleb arkádové chodby průchodu do zahrady v sala terreně.

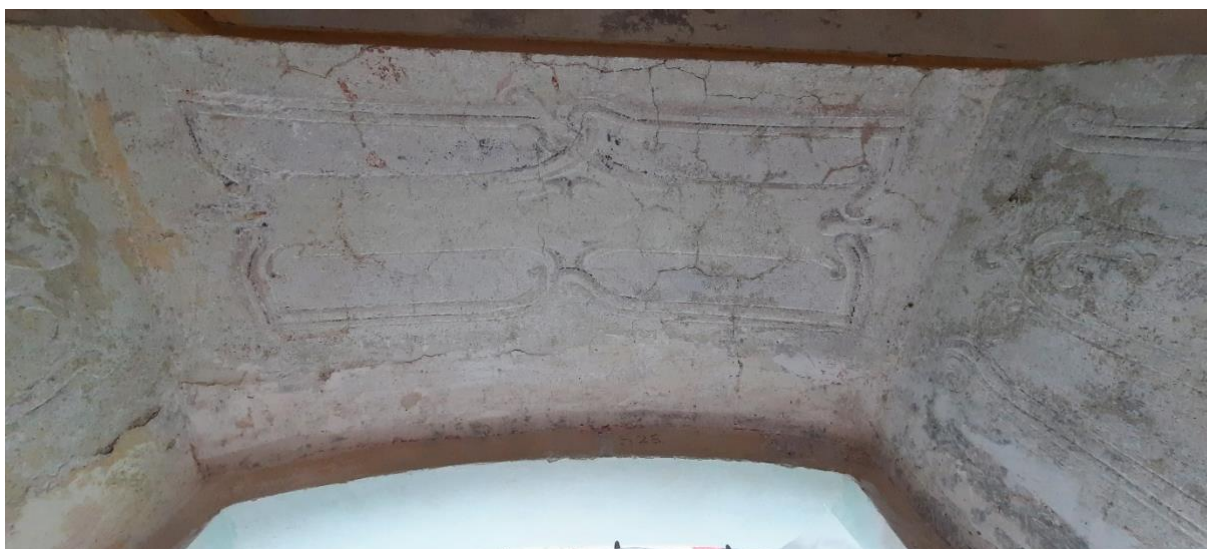
Předmětem restaurátorského záměru je restaurování figurální nástěnné malby stropu (respekt. stropů dvou místností průchodu) a dekorativní malby stěn členěných barokními zrcadly s iluzivně malovanými rokajovými štuky.

Technika malby je freska. Námětem malby 1. stropu je dle určení Mgr. Peerové „Diana a spící Endimion“ v klasickém mytologickém stylu.

Malba 1. stropu je částečně poškozena poškrábáním při předchozím odkryvu provedeném v minulosti. Omítka obou stropů je lokálně nesoudržná. Zakrytím vápenným bílým nátěrem po roce 1968 došlo k zakalení barevné vrstvy. Lokálně jsou patrné sádrové tmely.

Po celoplošném odkryvu restaurovat figurální malby stropu a současně restaurovat původní zachovalé odkryté plochy dekorativních maleb stěn. Upevnění uvolněné omítky injektáží, dočištění hrubého cementového nátěru z povrchu původní malby a omítky, vyčištění, stabilizace barevné vrstvy, vytmelení a retuš. Na základě takto restaurovaného celku je možné se rozhodnout na dalším postupu a rozhodnout mezi dvěma variantami:

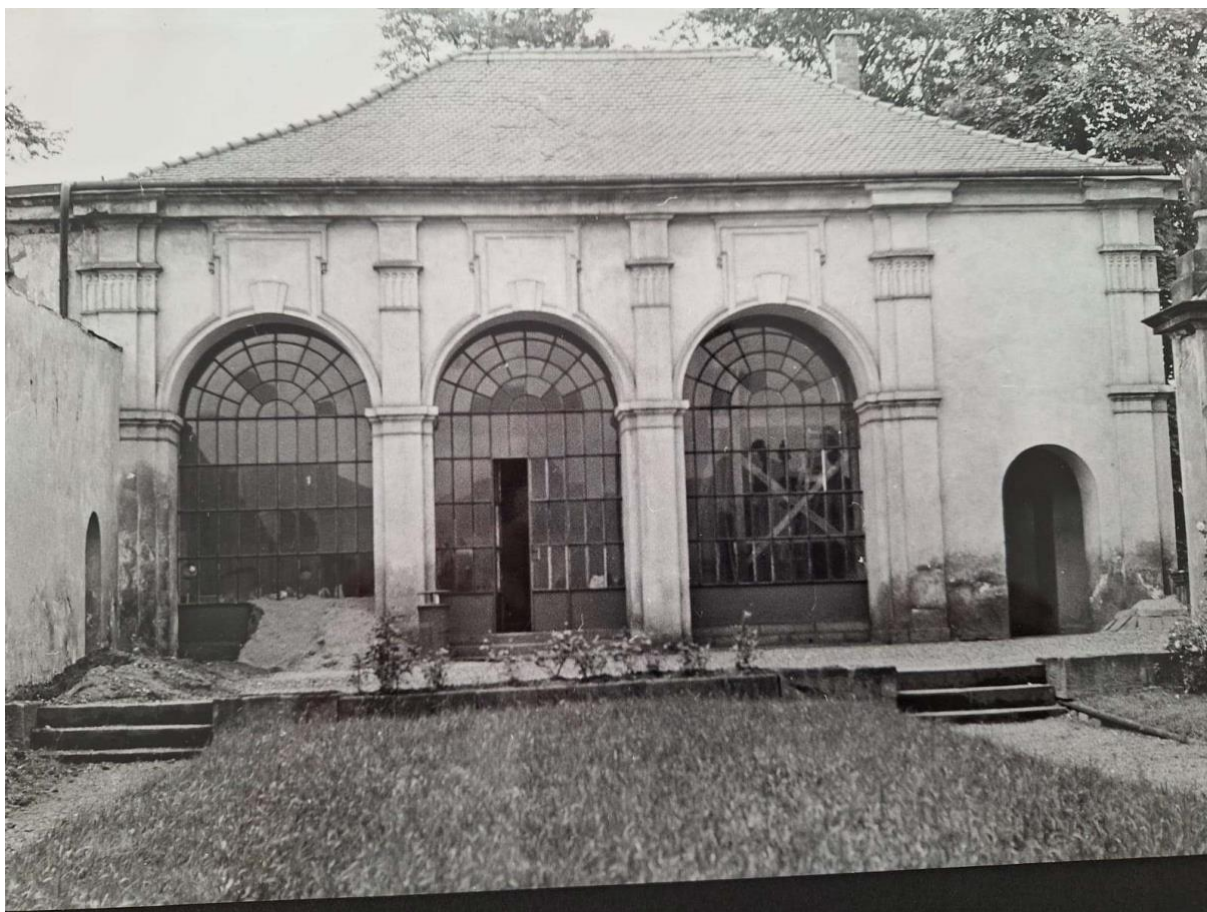
Restaurování iluzivní malby štukového členění architektury čtvrté slepé arkády průčelí sala terreny a malovaných špalet 2 oblouků arkád

Technika malby: fresco-secco, freska-květiny, vápenné secco-okrový podklad ornamentů ve špaletách.

Dále byla odhalena na průčelí fasády Sala terreny v prostoru nad průchodem výmalba iluzivní 4. arkády a ve špaletách dvou ze tří oblouků arkád malba akantových rozvilin. Tyto výmalby byly nalezeny při provádění prací na základě smlouvy na *stavební práce*, tedy odlišným zhotovitelem, který původně měl tuto část ve svém předmětu plnění. Vzhledem k tomu, že se jedná o restaurování výmalby bylo dohodnuto, že původní smluvní závazek bude rozšířen i o tuto část. Restaurátorské práce byly vyčísleny na 306 756,50 Kč bez DPH.

Odkryv štukových a vápenných vrstev, dočištění cementového potěru, upevnění uvolněné omítky injektáží, vyčištění, úprava nepůvodních omítek, tmelení trhlin a defektů a stabilizace barevné vrstvy. Retuš akantové rozviliny, doplnění okrové podkladové vrstvy a neutrální retuš chybějící části květin. Závěrečná fixáž.

Celoplošný odkryv štukových a vápenných vrstev, dočištění cementového potěru, upevnění uvolněné omítky injektáží, úprava omítky plomb, vytmelení trhlin a defektů, vyčištění, stabilizace barevné vrstvy, retuš iluzivní malby s propojením chybějících částí kompozice, sjednocení podkladové plochy retuší a lazurou. Horizontální ukončení restaurované plochy v úrovni říms pilastrů a následná barevná úprava spodních partie a vhodnost kontrastu restaurované plochy a
