Název akce: **BP Hornojílovský potok - Jílové, ř. km 0,000 - 1,650**

Specifikace prací:

Navržena je údržba břehového porostu (BP) Hornojílovského potoka a jeho přítoku LBP Hornojílovského potoka v ř. km 1,5 v intravilánu města Jílové. Jedná se o výřez náletových dřevin z koryta vodního toku a ze šterkových přehrážek, které jsou na toku postaveny. Cílem prací je obnovení průtočné kapacity koryta v intravilánu obce a zároveň ochrana staveb (podélné opevnění a přehrážky z LK na CM) před narušením. Celková výměra náletu je 832 m². Jedná se převážně o nesouvislou plochu náletu, jejíž výměra byla stanovena jako redukovaná plocha z výměry pozemků. V prostoru přehrážky LBP Hornojílovského potoka v ř. km 1,5, je dále navrženo odstranění vzrostlých dřevin z akumulačního prostoru přehrážky (část z nich je již v místě vyvrácená). Tato přehrážka je na předmětném toku situována v ř. km 0,175.

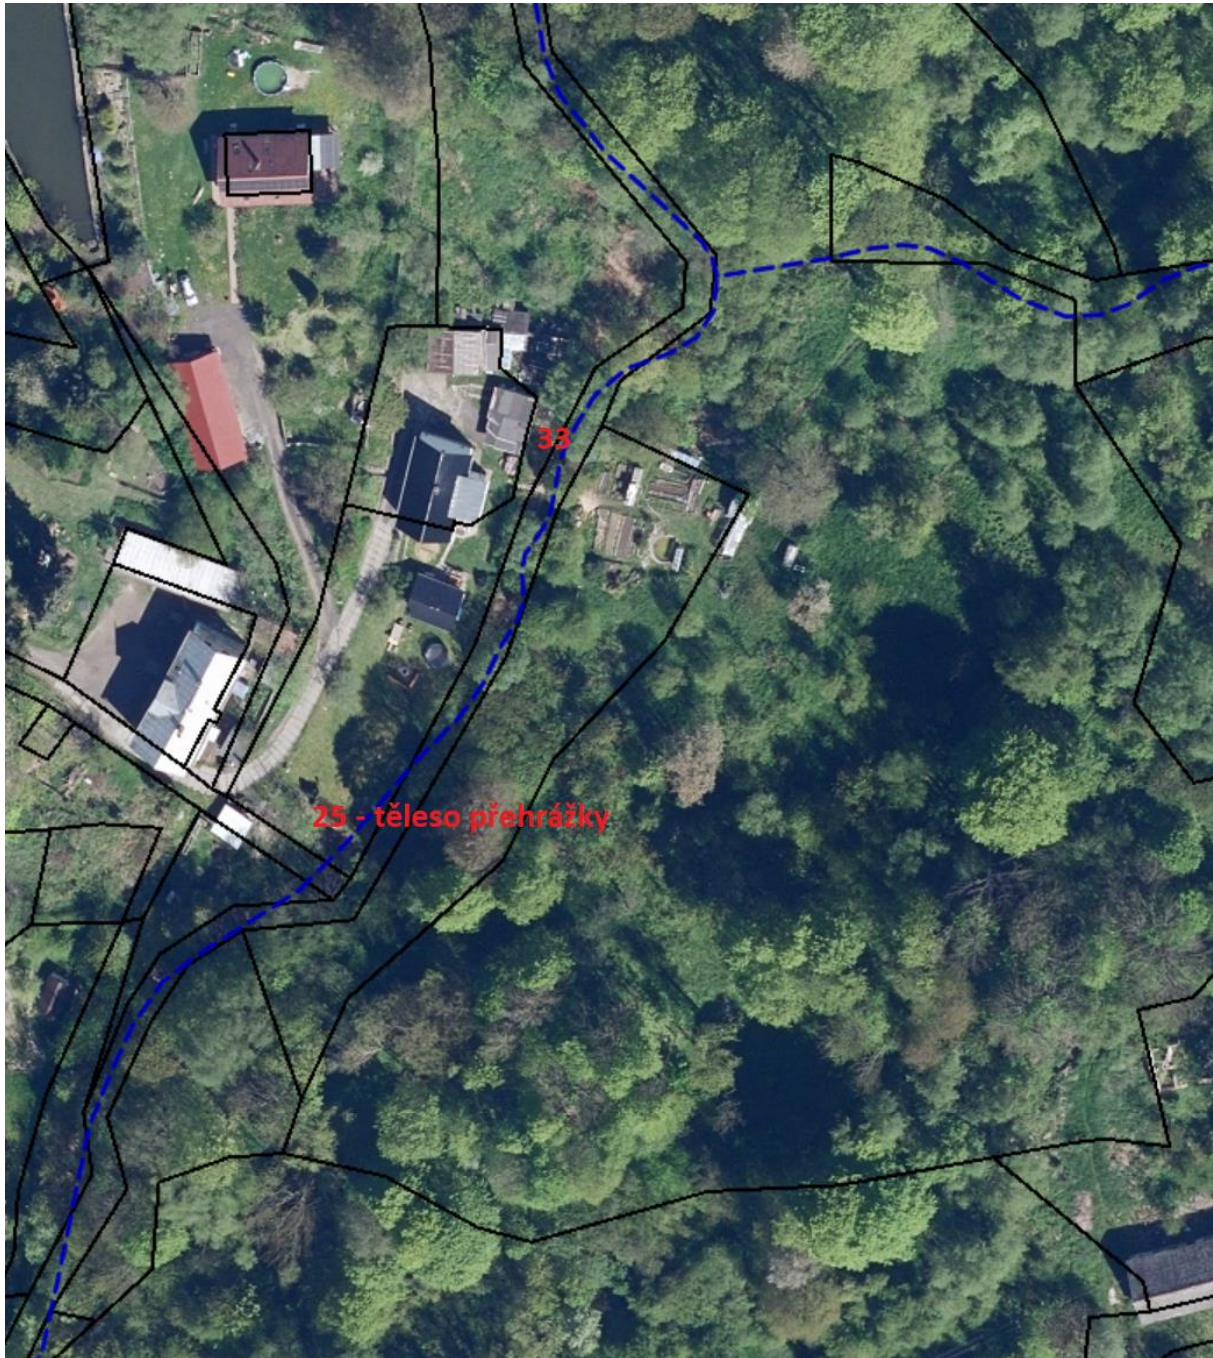
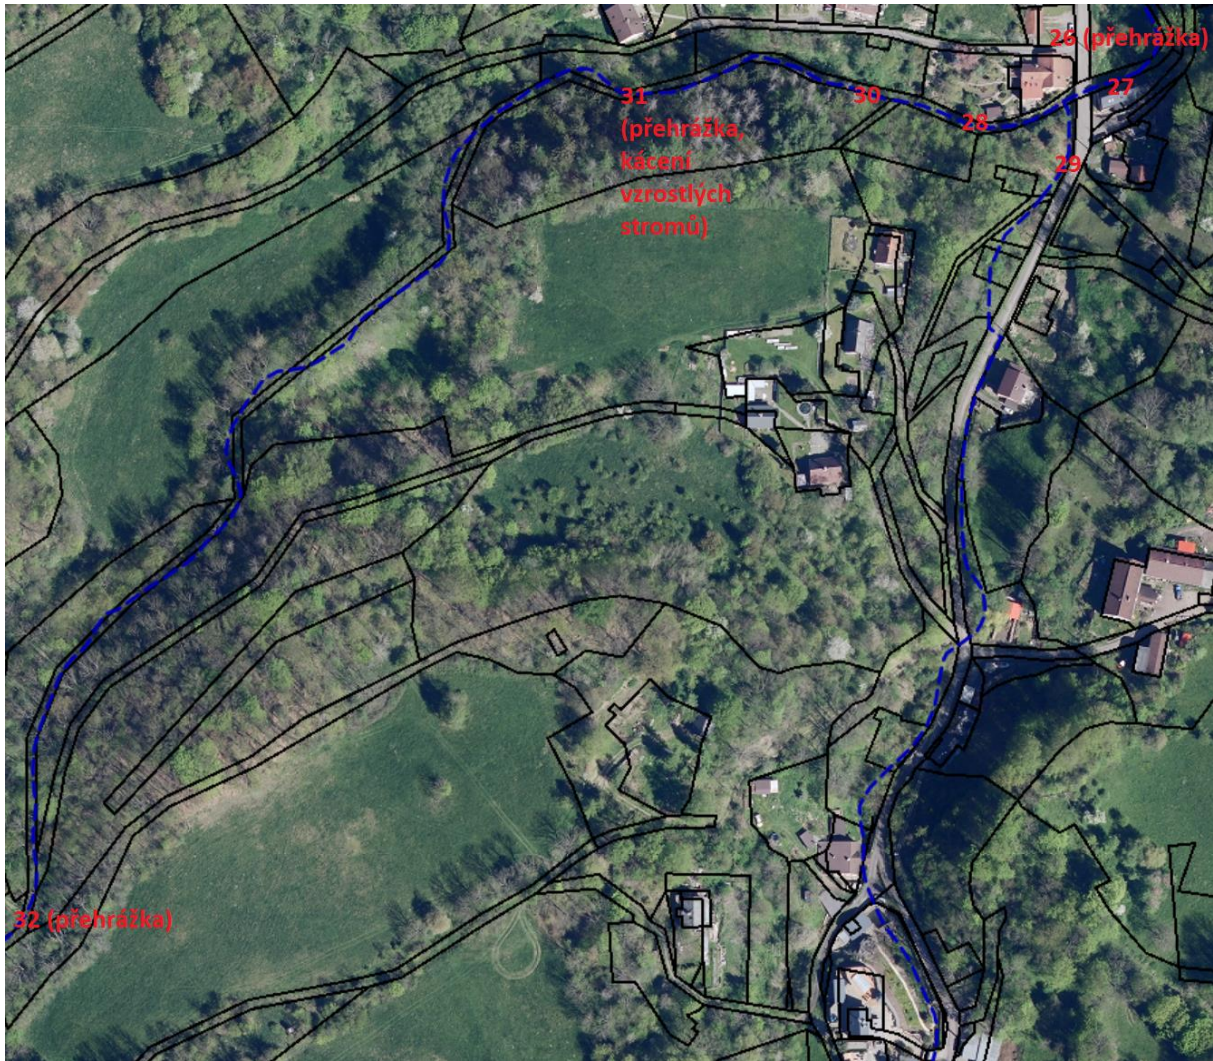
Přehledná a katastrální situace (kácení náletů v korytě):

Odstranění celkem 832 m² náletových dřevin dřeviny v korytě toku. V náletech převažují olše lepkavá, jasan ztepilý, vrba bílá, vrba jíva, javor klen a javor mléč (kompletní výčet kácených dřevin je uveden v tabulce dále v textu TZ). Dále se jedná o okrasné keře, které místně prorůstají z okolních zahrad do průtočného profilu koryta Hornojílovského potoka (pámelník, tavolník, apod.)
