KUTNÁ HORA. KREMNICKÁ ULICE

SANACE SILNICE III/3377

ZPRÁVA O GEOFYZIKÁLNÍM MĚŘENÍ

Praha 26. 04. 2017

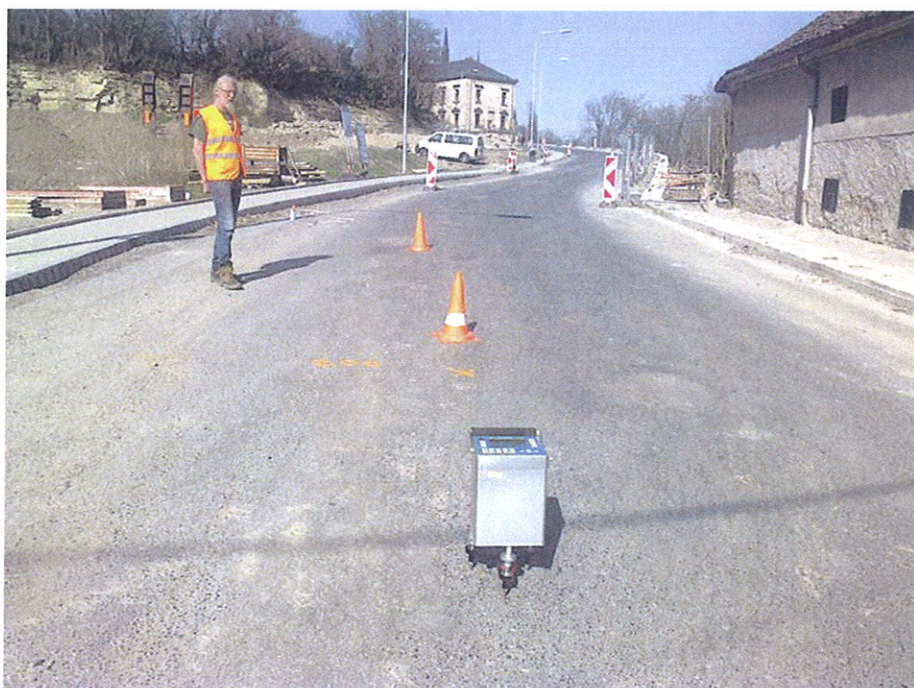
Gravimetrické měření bylo provedeno s krokem měření vesměs 2 m a průzkum byl veden zhruba středem vozovky. Práce byly provedeny s přístrojem CG5 firmy Scintrex. Přístroj je zobrazen při měření v Kremnické ulici na obr. 1. Při aplikaci gravimetrické metody vyhledáváme záporné tíhové residuální anomálie, které jsou projevem nedostatku hmot (porušené prostředí má větší pórovitost),

Obr. 1: Přístroj CG5 při měření v Kremnické ulici.

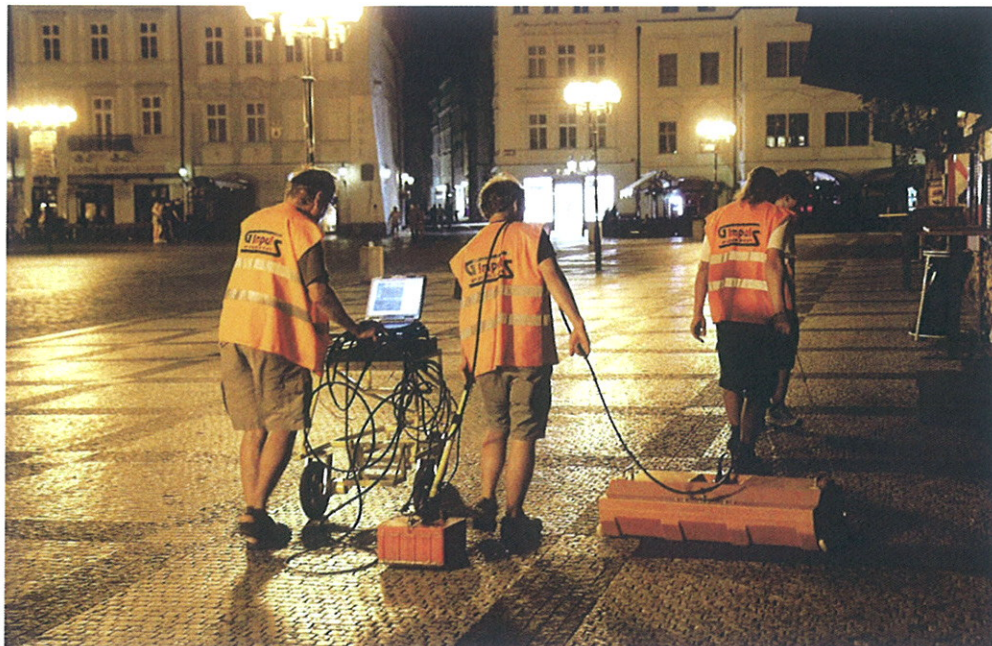
Geologický radar pracuje na systému sledování odrazů od míst s rozdílnou permeabilitou. Při měření byl použit radar SIR 20 (GSSI), který je zobrazen na obr. 2. Při radarovém průzkumu sledujeme hlavně výrazné odrazy od míst silněji porušených a deformace tvaru těchto vrstev.

Obr. 2: Měření s radarem SIR 20 (ilustrační foto ze Staroměstského náměstí)
