Příloha č. 1: Popis výchozího stavu včetně referenční spotřeby nákladů

## **1. AREÁL NEMOCNICE VYŠKOV, PŘÍSPĚVKOVÁ ORGANIZACE**

### **1.1 Popis areálu**

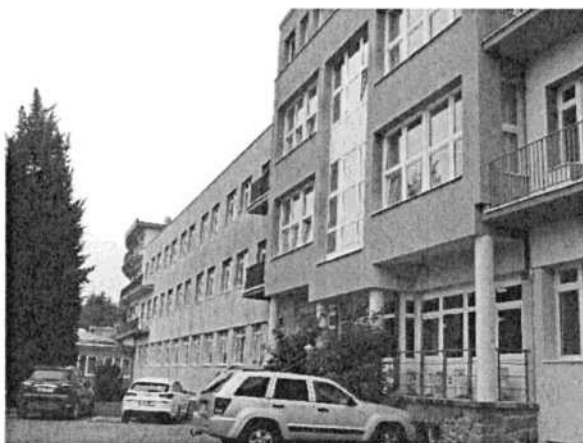
### 1.2.1 P<sup>1</sup> A – Hlavní budova

Hlavní budova A je členitého půdorysu a sestává se z osmi vzájemně propojených stavebních celků označených A1 až A8. Celý objekt je průchozí suterénním prostorem a spojuje tak celky F–A – L.

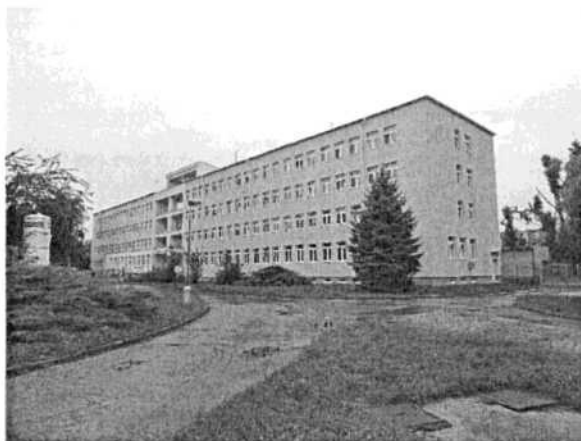
### 1.2.3 P<sup>o</sup> C – G<sup>o</sup>

Jedná se o samostatně stojící objekt v severní části areálu nemocnice. Budova je propojena s komplexem budov F–A–C podzemním kanálem, který je využíván pro zásobování a převoz pacientů. Soubor tří pavilonů ve tvaru písmene „T“ C1 až C3.

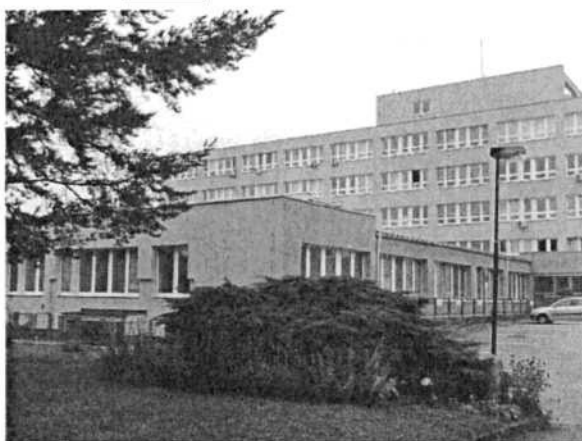
#### 1.2.4 P. D – Poliklinika

Tento komplex se skládá ze tří částí D1 až D3, které byly vystavěny v roce 1978.

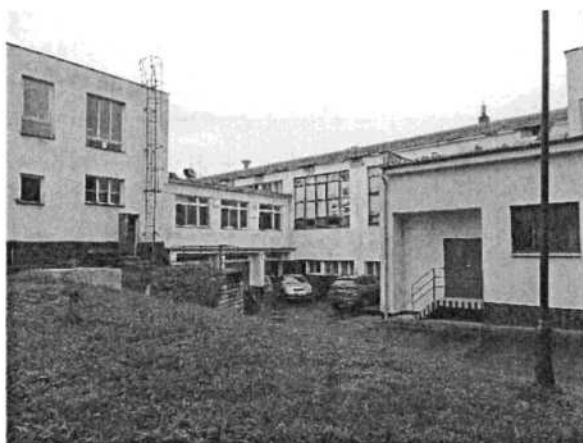
#### 1.2.6 Objekt F – Provozně – technická budova

Celek se skládá z pěti vzájemně propojených objektů F1 až F5. V budově F4 je umístěná kotelna, F5 je nevyužitý prostor – bývalá uhelna. Tyto části nejsou z hlediska tepelně – technických vlastností konstrukcí součástí analýzy.

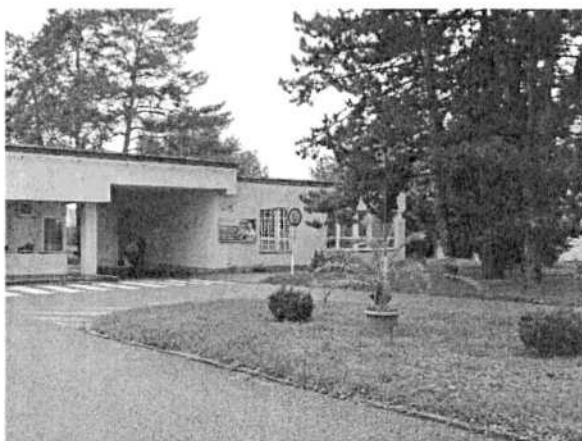
#### **1.2.7 Objekt J – Telefonní ústředna, K – Kantýna, vrátnice**

Jde o dvě jednopodlažní budovy, které jsou stavebně propojeny střechou, která tvoří zastřešení vjezdu pro vozidla a vstupu pro pěší. V objektu J se nachází telefonní ústředna. V objektu K se nachází vrátnice a kantýna. Prostory kantýny jsou pronajímány.

Budovy J a K byly postaveny v roce 1975. Obvodové stěny jsou z příčně děrovaných keramických tvarovek tl. 300 mm. Objekt je zastřešen plochou střechou. Okna v objektech jsou plastová s izolačním dvojsklem, kovová

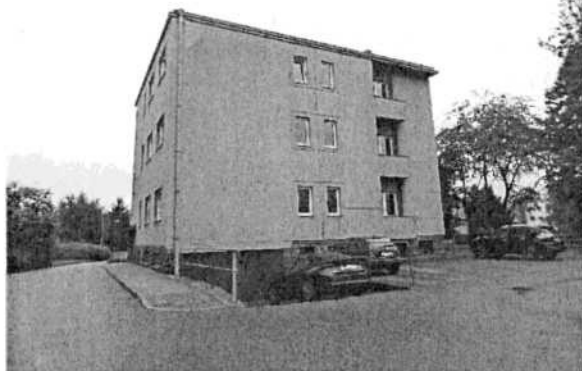
### 1.2.8 Objekt L – Administrativa (vila)

Administrativní budova neboli vila je samostatně stojící objekt vystavěný v roce 1950. Budova má jedno podzemní a tři nadzemní podlaží. V suterénu objektu se nacházejí skladovací prostory, archivy a garážová stání. Ve všech nadzemních podlažích jsou umístěny kancelářské prostory včetně zázemí pro zaměstnance.

Obvodové stěny jsou z cihel plných tl. 450 mm. Budova je zastřešená sedlovou střechou. Strop pod nevyužívanou půdou je tvořený železobetonovou deskou se škvárovým násypem. Okna nadzemních podlaží jsou tvořena plastovými okny s izolačním zasklením a luxferovými výplněmi v prostorách schodiště. Okna suterénu jsou kovová s jednoduchým zasklením nebo luxfery. Vstupní dveře do objektu jsou plastové s prosklením, vrata do garáží jsou plná plechová.
