Obsah:

1. Identifikační údaje
2. Změny v provedení stavby
3. Výkresová část
 - 3.1. půdorys
 - 3.2. půdorys WC
 - 3.3. řez A-A'
 - 3.4. detaily
4. Závěr

2. Změny v provedení stavby

Změny stavby proti původnímu návrhu byly provedeny v zájmu zachování největší možné kontinuity na řemeslné tradice a materiály užívané při rekonstrukcích historických objektů.

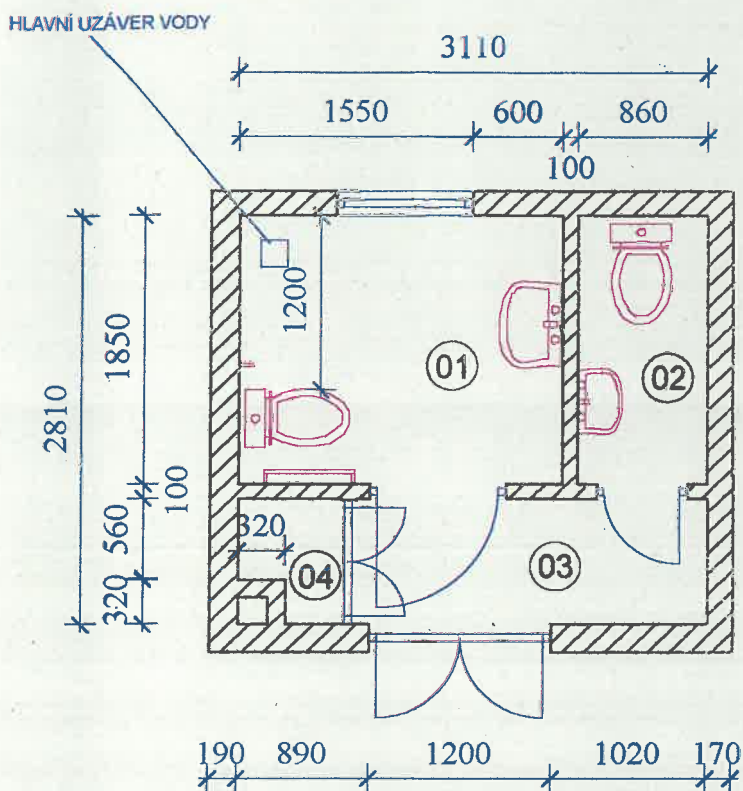
3.2. Půdorys WC ÷ 1:50

01 - BEZBARIÉROVÉ WC	3,98 M2
02 - WC	1,59 M2
03 - CHODBA	2,08 M2
04 - SKLAD	0,46 M2

V podlaze na WC je umístěna šachta hlavního uzávěru vody, zakrytá víkem s cihelnou dlaždicí.

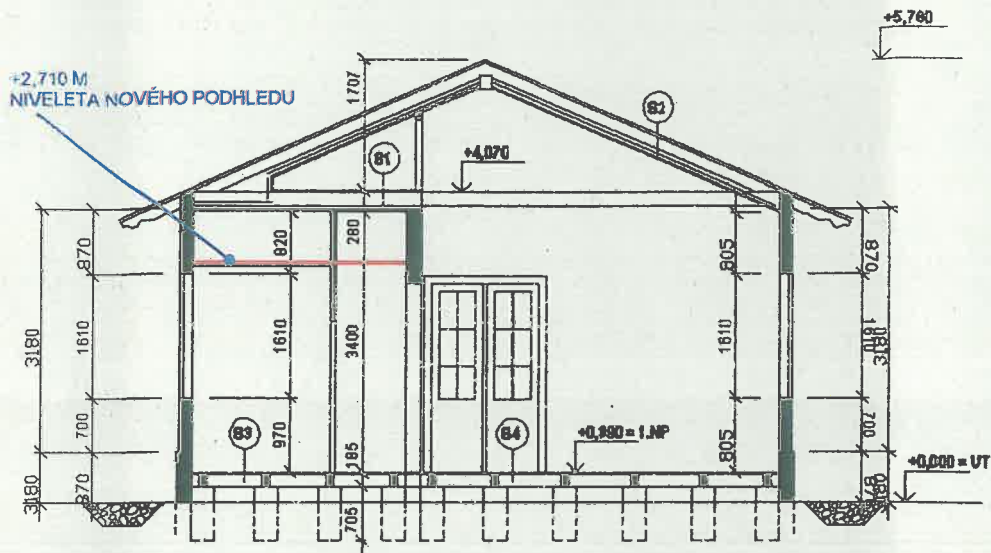
3.3. Řez A-A'

SKUTEČNÉ PROVEDENÍ

S1 – řez stropní konstrukcí

- stávající kleštiny/vazné trámy, tep. izolace
- nosný rošt – hranoly 50/100 mm, tep. izolace
- difúzní fólie
- rošt z latí 60/40 mm
- SDK do vlhka (podhled)

S2 – řez střešní konstrukcí

- Zn-Ti plech
- stávající prkna
- stávající krokve
- (tep. izolace je vložena do stropní konstrukce)

S3 – řez podlahovou konstrukcí (WC)

- cihelná dlažba 30 mm, tmel
- bet. mazanina 240 mm
- Hydroizolace
- pískový podsyp 50 mm
- štěrková vrstva 100 mm
- rostlý terén

S4 – řez podlahovou konstrukcí (expoziční)

- prkna P+D 30 mm
- hranoly 140 mm
- dubové podložky 20 mm
- bet. mazanina 80 mm
- Hydroizolace
- pískový podsyp 50 mm
- štěrková vrstva 100 mm
- rostlý terén

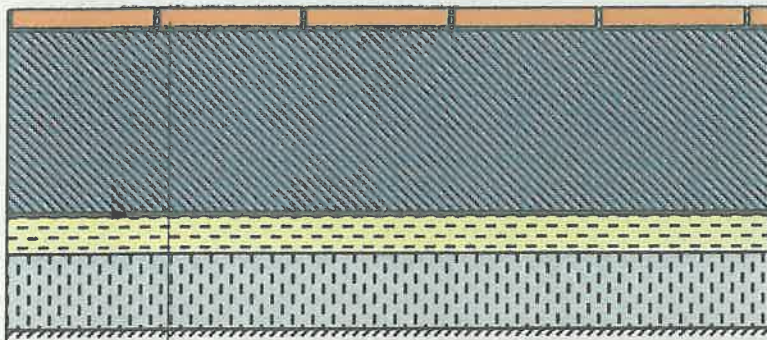
3.4.2. Podlaha na WC (skladba – 1:10)

CIHELNÁ DLAŽBA 30 MM, TMEL
 BET. MAZANINA 240 MM
 HYDROIZOLACE
 PÍSKOVÝ PODSYP 50 MM
 ŠTĚRKOVÁ VRSTVA 100 MM
 ROSTLÝ TERÉN

Podlahy nebyly provedeny z dřevoštěpkových OSB desek, ale z tradičních materiálů. V hlavní místnosti a zázemí byla provedena dřevěná podlaha z hoblovaných prken tl. 30 mm na pero a drážku (P+D). V místnostech WC a předsínky byla užita cihelná dlažba tl. 25-30 mm kladená do tmelu.

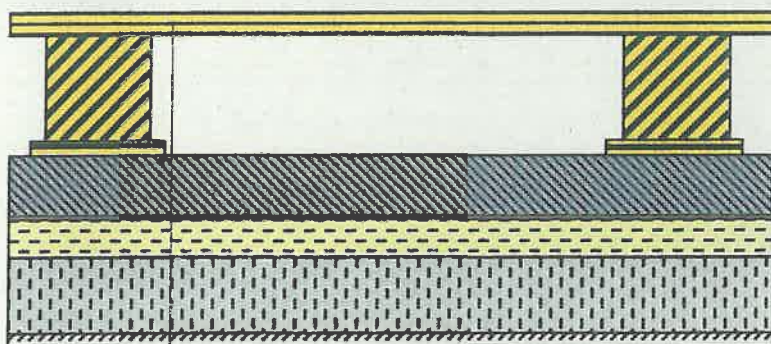
3.4.3. Podlaha v hlavní místnosti (skladba – 1:10)

PRKNA P+D TL.30 MM
 DŘEVĚNÝ HRANOL \square 140 MM
 DUBOVÉ PODLOŽKY TL.20 MM
 BET. MAZANINA 80 MM
 HYDROIZOLACE
 PÍSKOVÝ PODSYP 50 MM
 ŠTĚRKOVÁ VRSTVA 100 MM
 ROSTLÝ TERÉN
