Technická specifikace

Název akce : III/12137 Sedlec, Jetřichovická ul., most 12137-1

Místo realizace akce : silnice III/12137 Sedlec
staničení 0,000 – 0,187 km

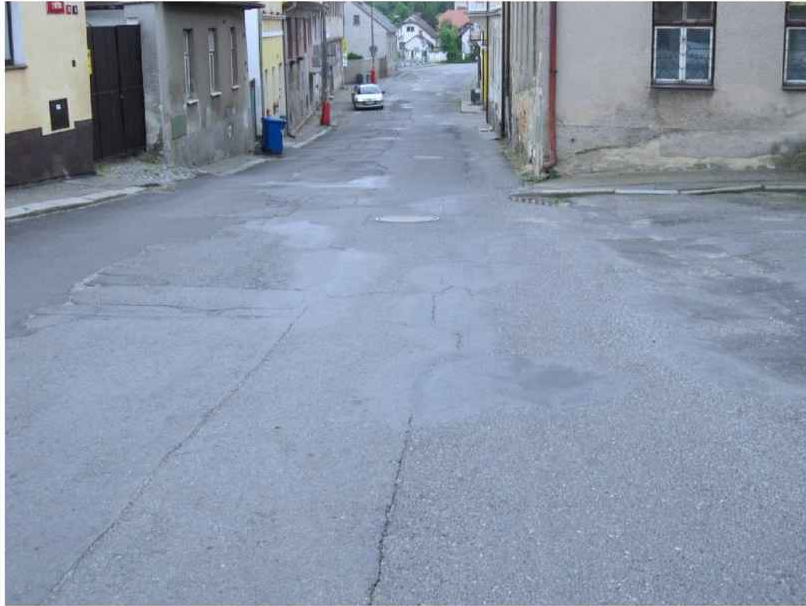
Pohled po staničení, trhliny, deformace, vysprávkky

Stávající stavebně technický stav (značné zásahy do konstrukce vozovky provedené v minulosti) a nevyhovující možnosti provedení opravy formou výměny živičného souvrství si vyžadují kompletní rekonstrukci v předmětném úseku. Stávající konstrukce vozovky tvořená žulovou dlažbou překrytou živičnými vysprávkami bude demontována a nahrazena skladbou vozovky dle TKP vč. podkladních vrstev. Niveleta ani směrové řešení se nemění.

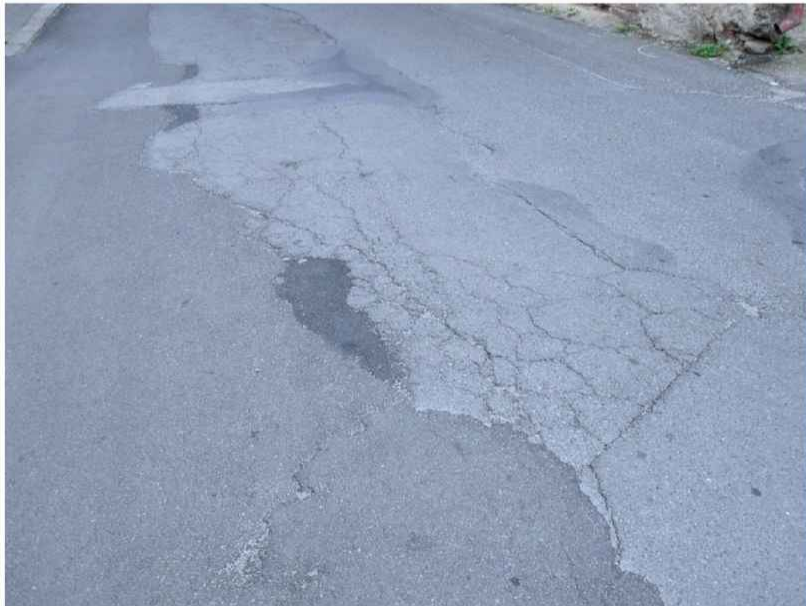
Deformace, síťové trhliny, vysprávkky

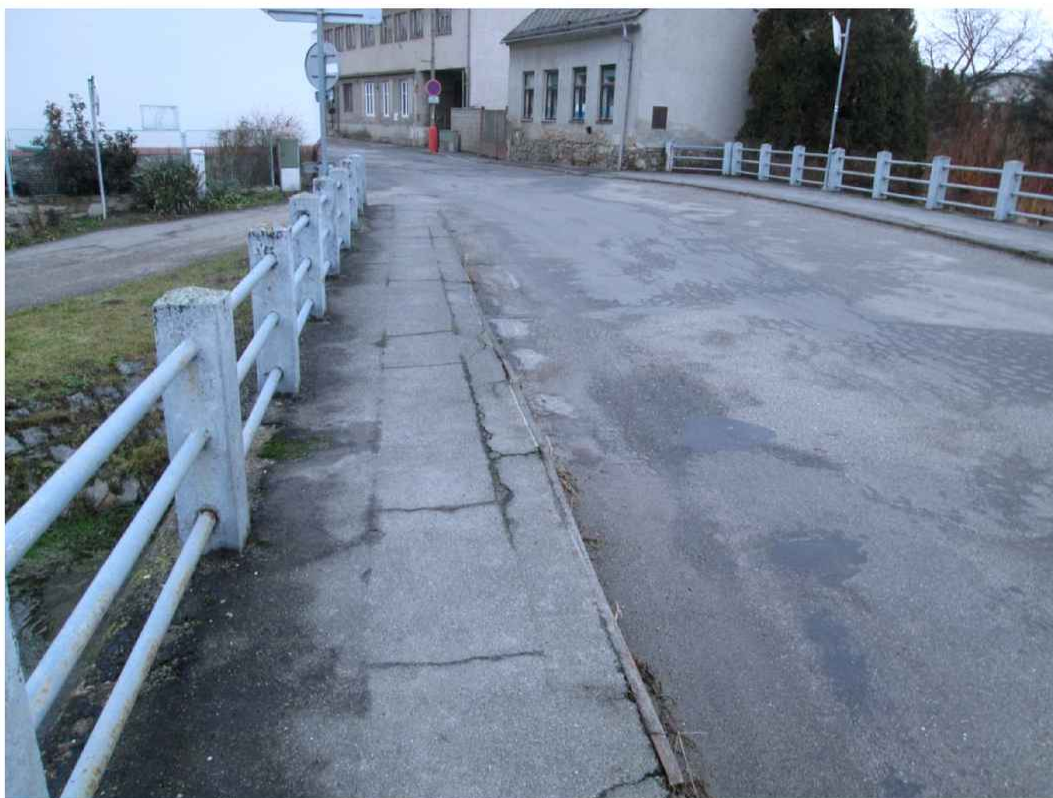
Most 12137-1, destrukce vozovky

2/ Most 12137-1 : s ohledem na závěry HMP ze dne 17.9.2012 a BMP ze dne 17.8.2017 bude provedena minimálně výměna mostního svršku vč. izolačního systému mostovky a vyrovnávacího spádového betonu, provedeny nové římsy vč. chodníků, zábradlí, záchytný a zádržný systém, min. dvouvrstvá vozovka. Nosníky nosné konstrukce budou provrtány za účelem odvodnění a následně sanovány. Spodní stavba vč. obou opěr bude vyčištěna a provedena oprava spárování. Případné další požadavky vyplynou z provedené diagnostiky mostu.

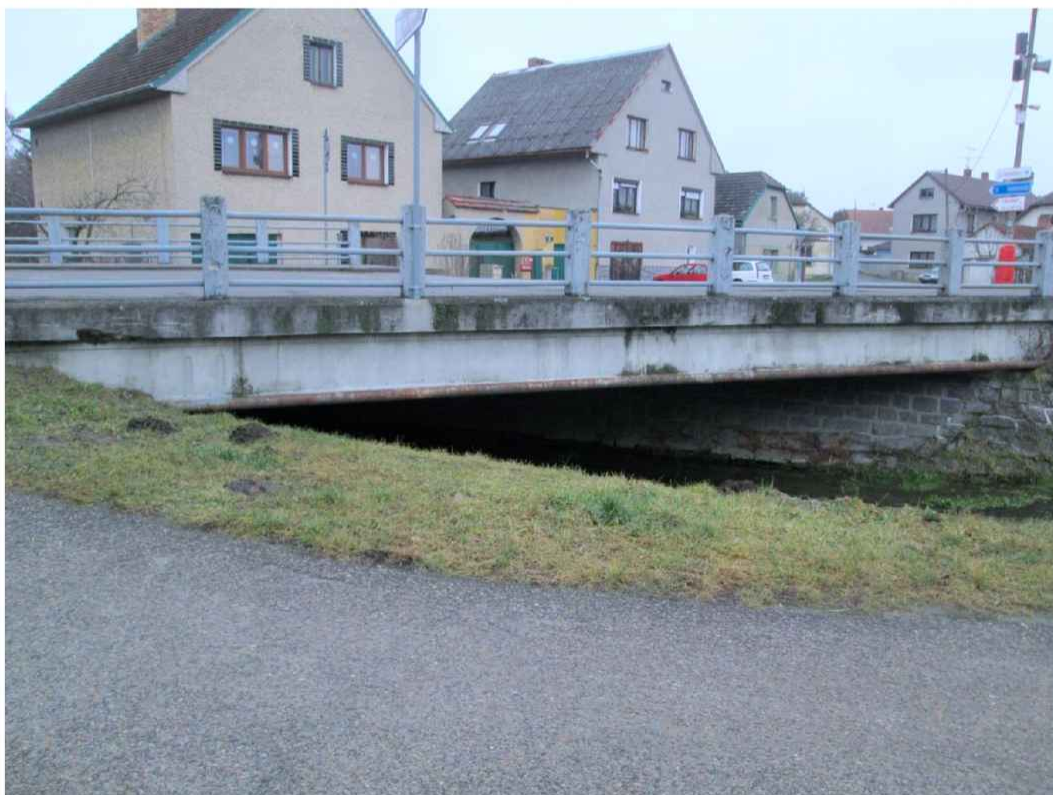
Most 12137-1, pravá strana, vady na římse a opěře
