**ZDRAVOTNICKÁ ZÁCHRANNÁ SLUŽBA JIHOČESKÉHO KRAJE**Boženy Němcové 1931/6, 370 01 České Budějovice, tel. 387 762 115, <http://www.zzsck.cz>**OBJEDNÁVKA** číslo: 8011/2019**ze dne:** 14.03.2019

opravu a úpravu uložení zdravotnického a dalšího vybavení ve 4 vozidlech pro řešení následků mimořádných událostí a krizových situací na podvozku Iveco Daily, rozsah prací dle příložené specifikace, realizace v průběhu kalendářního roku 2019 dle individuální domluvy

## Oprava (úprava) uložení zdravotnického a dalšího vybavení ve vozidlech pro řešení následků MU

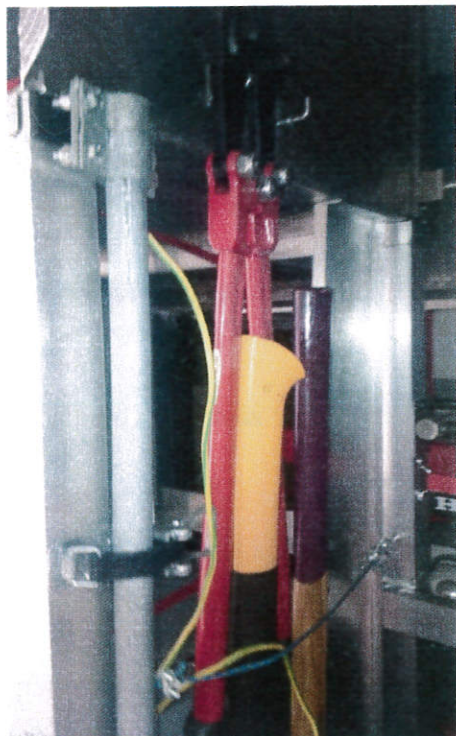
### Požadovaná specifikace – upevnění nářadí a dalších technických prostředků

- oprava upevnění technických prostředků v levé zadní části zástavby vozidla – sekyra, velké štípací kleště, kalač
- upevnění technických prostředků zamezuje jejich svévolnému uvolnění při jízdě nebo naklonění vozidla

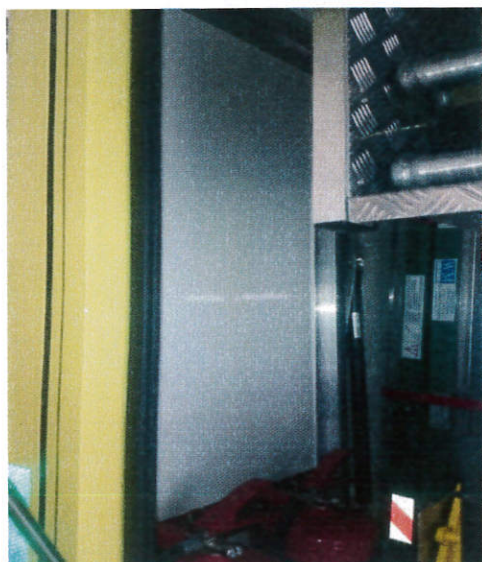
### Požadovaná specifikace – upevnění 3 ks vytyčovacích skládacích jehlanů

- upevnění 3 ks skládacích jehlanů v pravé zadní části zástavby vozidla, rozměry složeného jehlanu cca: průměr 130 mm, výška 900 mm
- upevnění jehlanů zamezuje jejich svévolnému uvolnění při jízdě vozidla
