# SO 106

| NÁZEV AKCE: | PROJEKTOVÁ DOKUMENTACE PRO OPRAVY SILNIC I. TŘÍD V OLOMOUCKÉM KRAJI - 2019 | DATUM | 03/2019 |
| NÁZEV OBJEKTU: | I/60 ŽULOVÁ - BERGOV | ZAK. ČÍSLO | 190017 |
| NÁZEV VÝKRESU: | KOORDINAČNÍ SITUACE - ČÁST 1 | Č. SOUPRAVY | Č. VÝKRESU |

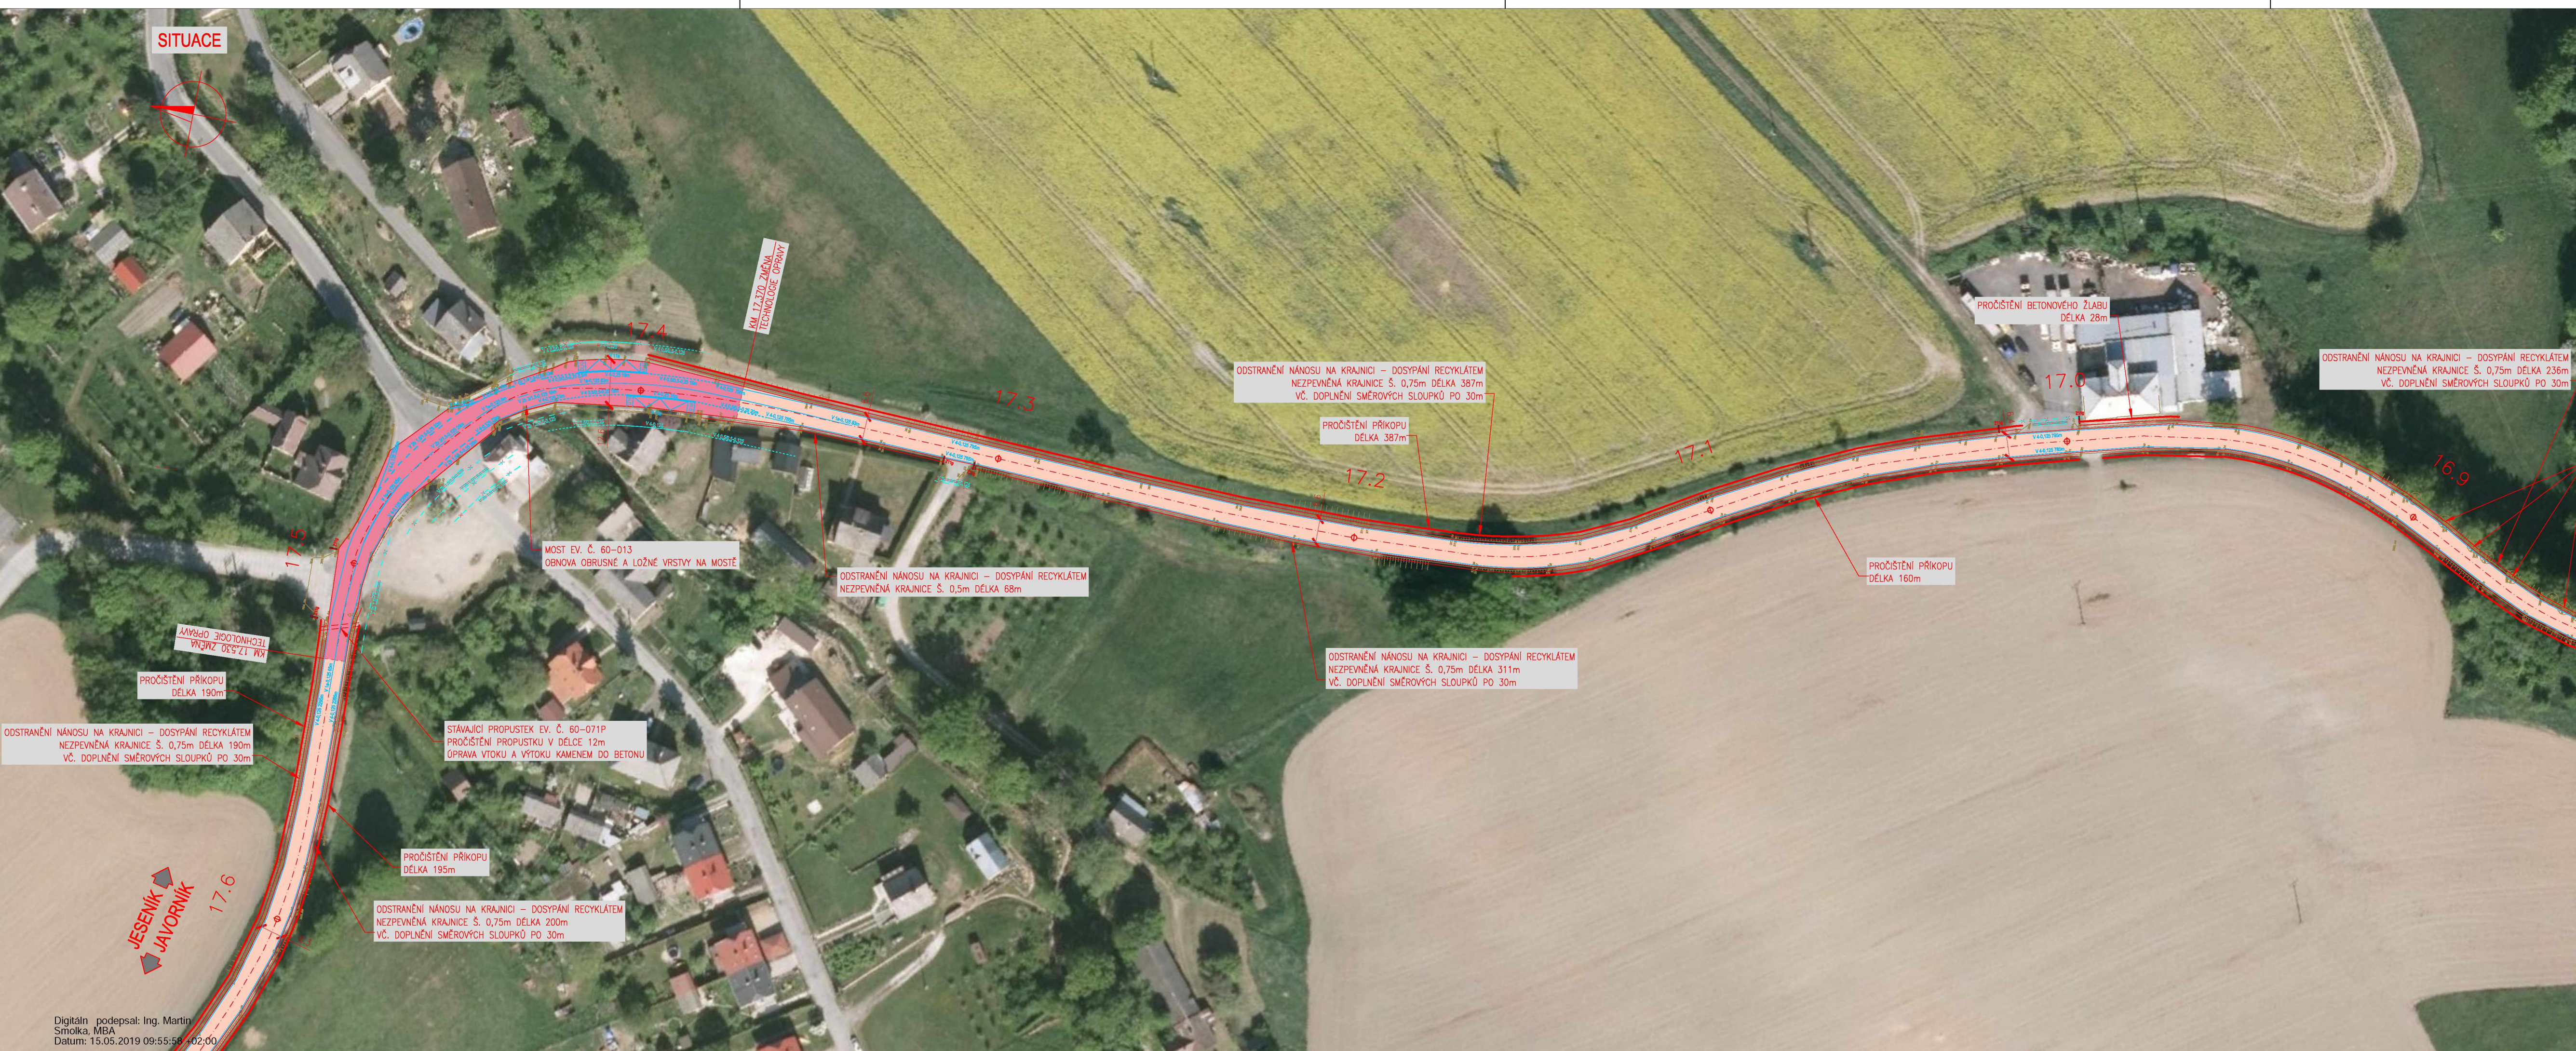
SITUACE

PROČIŠTĚNÍ BETONOVÉHO ŽLABU  
DĚLKA 28m

ODSTRANĚNÍ NÁNOSU NA KRAJNICI – DOSYPÁNÍ RECYKLÁTEM  
NEZPEVNĚNÁ KRAJNICE Š. 0,75m DĚLKA 236m  
VČ. DOPLNĚNÍ SMĚROVÝCH SLOUPKŮ PO 30m

ODSTRANĚNÍ NÁNOSU NA KRAJNICI – DOSYPÁNÍ RECYKLÁTEM  
NEZPEVNĚNÁ KRAJNICE Š. 0,75m DĚLKA 387m  
VČ. DOPLNĚNÍ SMĚROVÝCH SLOUPKŮ PO 30m

PROČIŠTĚNÍ PŘÍKOPU  
DĚLKA 387m

ODSTRANĚNÍ NÁNOSU NA KRAJNICI – DOSYPÁNÍ RECYKLÁTEM  
NEZPEVNĚNÁ KRAJNICE Š. 0,5m DĚLKA 68m

PROČIŠTĚNÍ PŘÍKOPU  
DĚLKA 160m

ODSTRANĚNÍ NÁNOSU NA KRAJNICI – DOSYPÁNÍ RECYKLÁTEM  
NEZPEVNĚNÁ KRAJNICE Š. 0,75m DĚLKA 311m  
VČ. DOPLNĚNÍ SMĚROVÝCH SLOUPKŮ PO 30m

ODSTRANĚNÍ NÁNOSU NA KRAJNICI – DOSYPÁNÍ RECYKLÁTEM  
NEZPEVNĚNÁ KRAJNICE Š. 0,75m DĚLKA 190m  
VČ. DOPLNĚNÍ SMĚROVÝCH SLOUPKŮ PO 30m

STÁVAJÍCÍ PROPUSTEK EV. Č. 60-071P  
PROČIŠTĚNÍ PROPUSTKY V DĚLCE 12m  
ÚPRAVA VTLUKU A VÝTLUKU KAMENEM DO BETONU

PROČIŠTĚNÍ PŘÍKOPU  
DĚLKA 195m

ODSTRANĚNÍ NÁNOSU NA KRAJNICI – DOSYPÁNÍ RECYKLÁTEM  
NEZPEVNĚNÁ KRAJNICE Š. 0,75m DĚLKA 200m  
VČ. DOPLNĚNÍ SMĚROVÝCH SLOUPKŮ PO 30m

KM 17,370 ZMĚNA TECHNOLOGIE OPRAVY

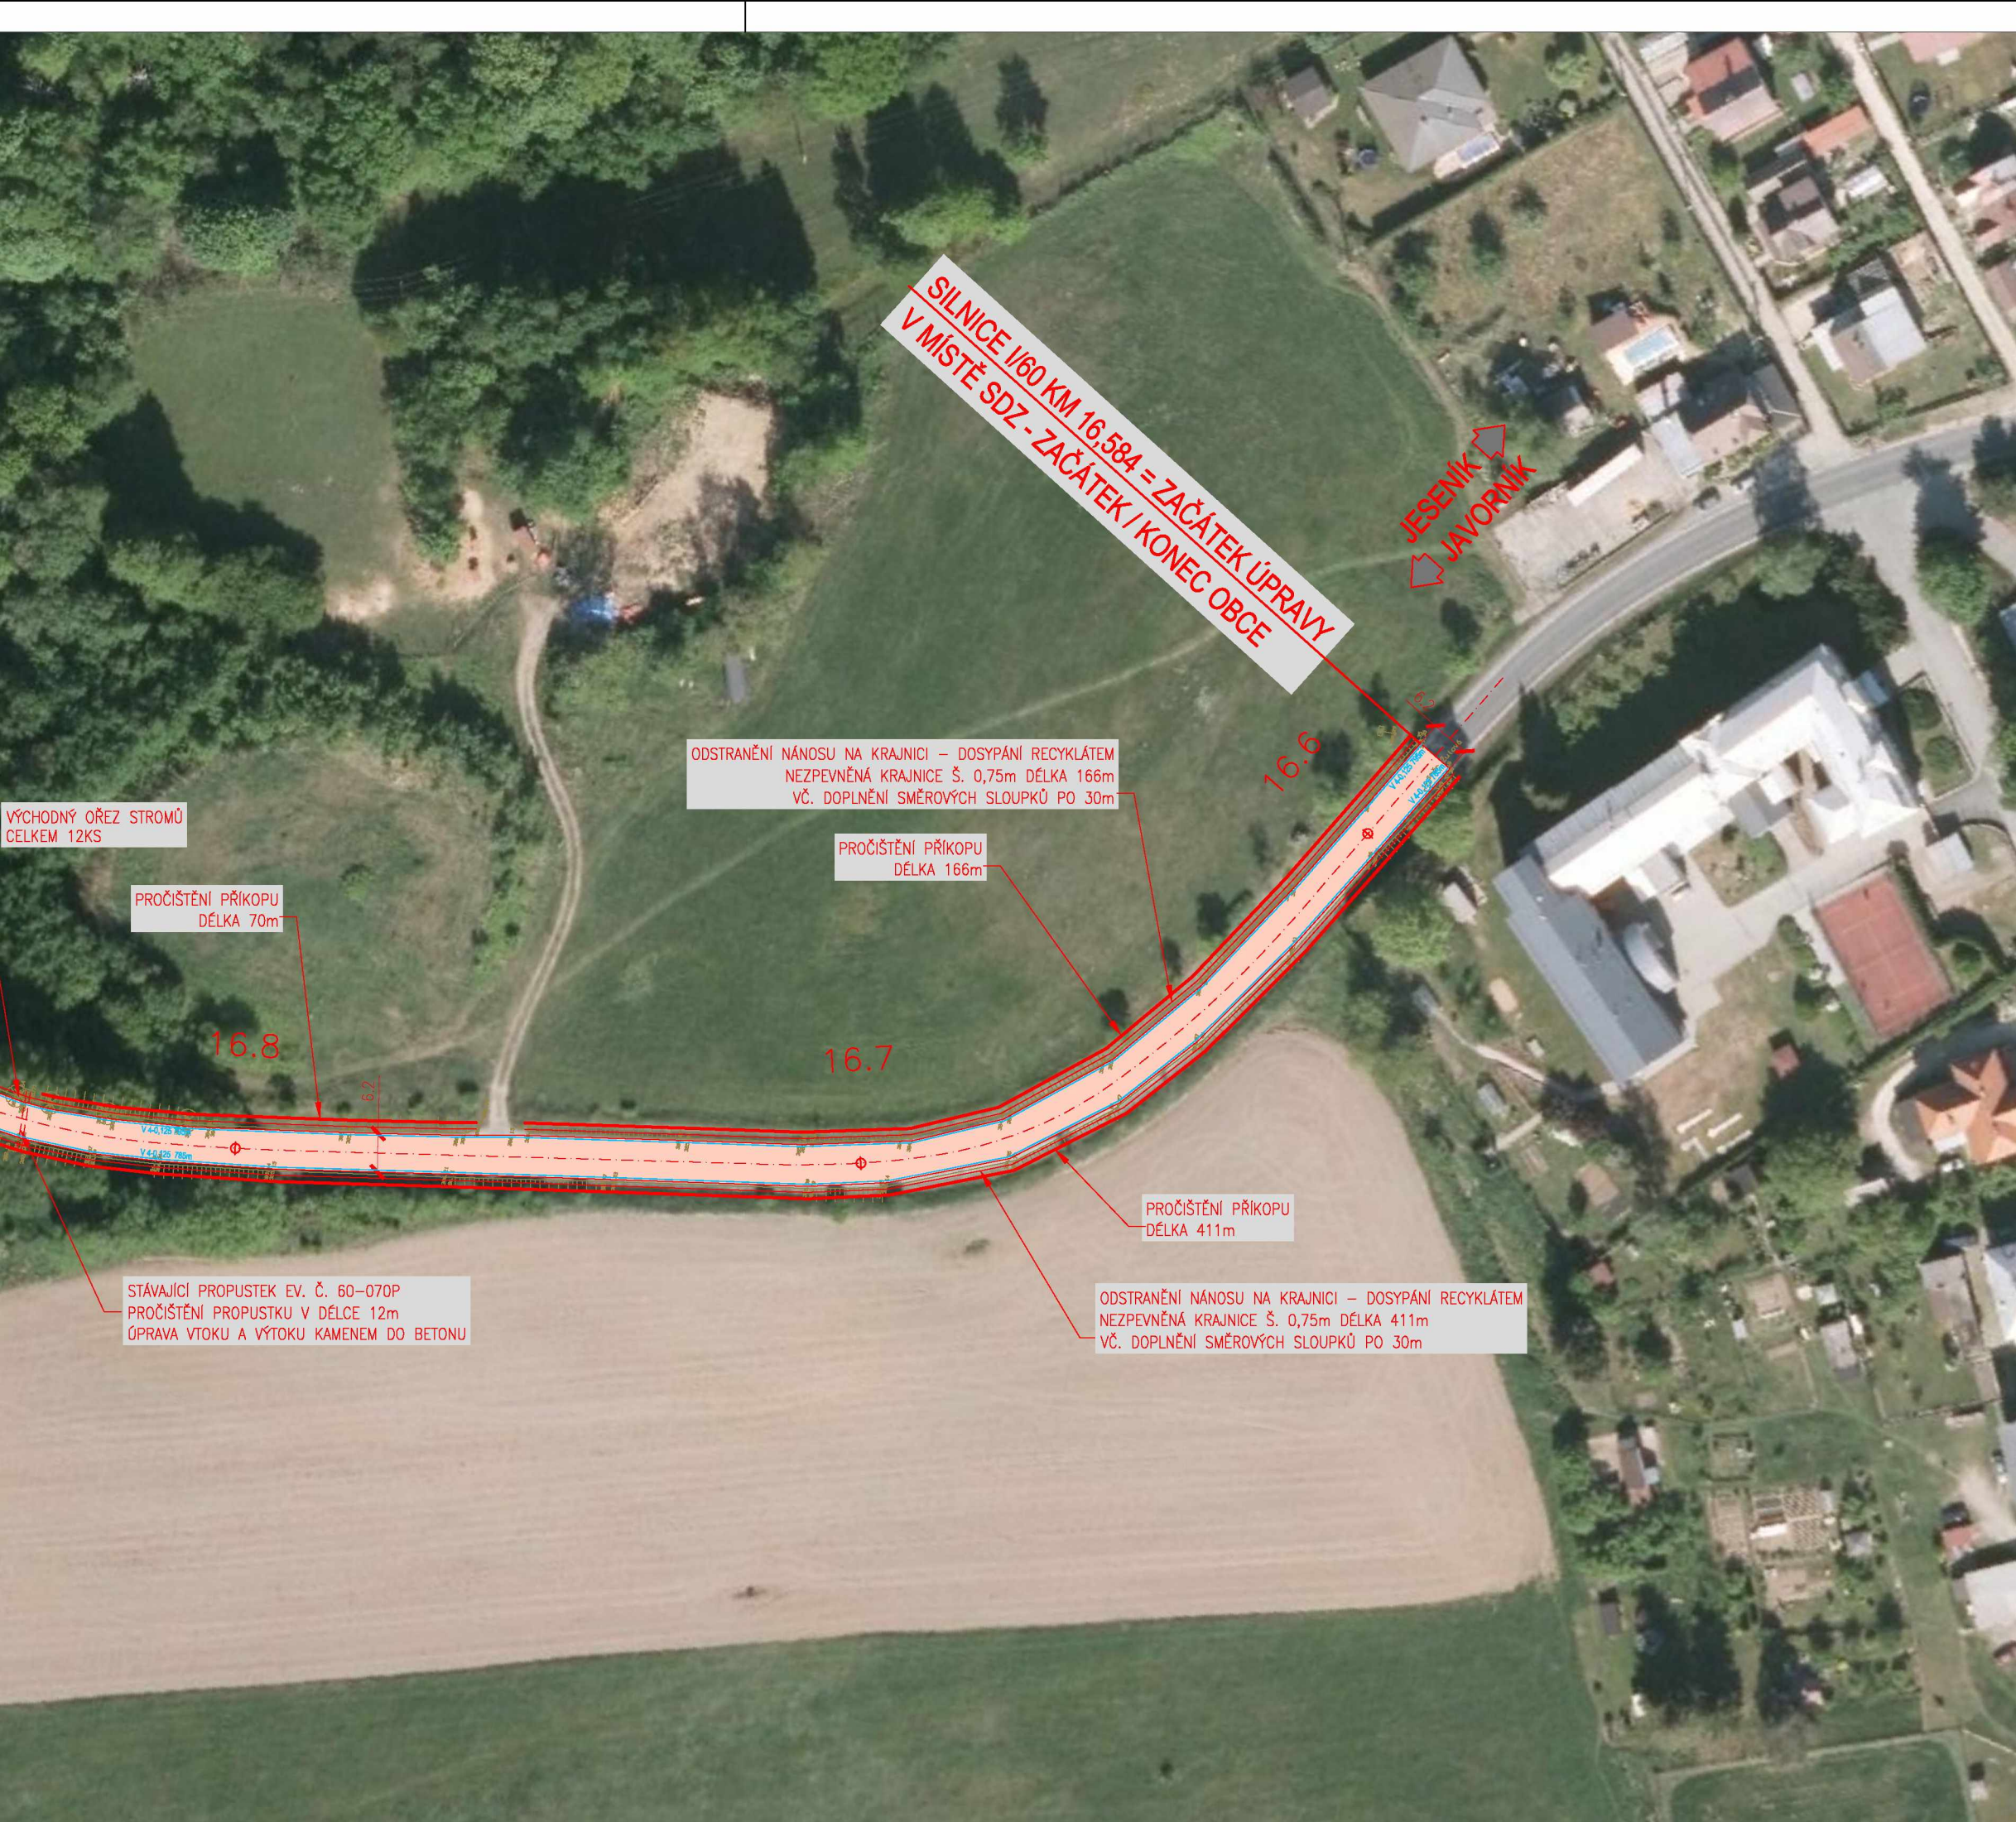
NÁVRH OPRAVY VOZOVKY:

- ODSTRANĚNÍ ZVÝŠENÝCH NEZPEVNĚNÝCH KRAJNIC, OBNOVA ODVODNĚNÍ.
- VIZUÁLNÍ PROHLÍDKA POVRCHU S VYZNAČENÍM LOKÁLNÍCH VYSPRÁVEK V MÍSTĚCH TRHLIN, OLAMOVÁNÍ OKRAJŮ APOD. POZN. VIZUÁLNÍ PROHLÍDKA SE DOPORUČUJE PROVÁDĚT ZA ÚČASTI ZPRACOVATELE DIAGNOSTIKY.
- LOKÁLNÍ VYSPRÁVKY - LOKÁLNÍ FRÉZOVÁNÍ 50MM, SPOJOVACÍ POSTŘÍK, POKLÁDKA VRSTVY ACL 16+ V TLOUŠTČE 50MM. PROVEDENÍ LOKÁLNÍCH VYSPRÁVEK SE DOPORUČUJE UVAŽOVAT NA CCA 30 % PLOCHY.
- OČIŠTĚNÍ POVRCHU, SPOJOVACÍ POSTŘÍK, POKLÁDKA OBRUSNÉ VRSTVY ACO 11+ V TLOUŠTČE 50 MM.
- DOPLNĚNÍ NEZPEVNĚNÝCH KRAJNIC.

- FRÉZOVÁNÍ 100 MM
- OČIŠTĚNÍ POVRCHU, SPOJOVACÍ POSTŘÍK, POKLÁDKA LOŽNÉ VRSTVY ACL 16+ V TLOUŠTČE 50 MM.
- OČIŠTĚNÍ POVRCHU, SPOJOVACÍ POSTŘÍK, POKLÁDKA OBRUSNÉ VRSTVY ACO 11+ V TLOUŠTČE 50 MM.
