**Dodatek č. 1**  
**ke smlouvě o dílo uzavřené dne 10. 6. 2019**  
**(dále jen „smlouva“)**

**Servis po desetiletém provozu u automobilního žebříku Metz L39, výr. č. A2M00190001**

**Další práce vyžadované po kontrole doručení v dílně**

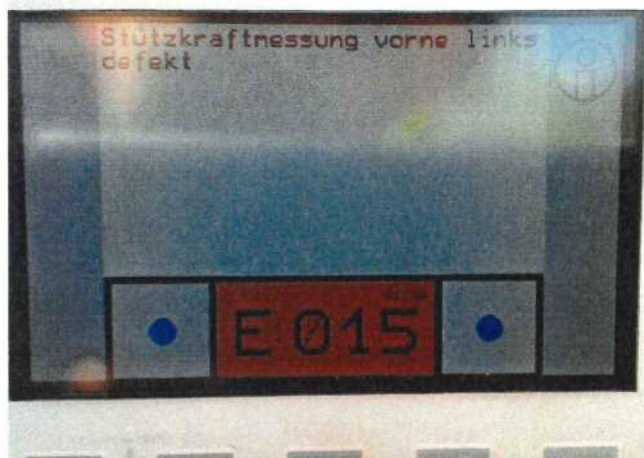
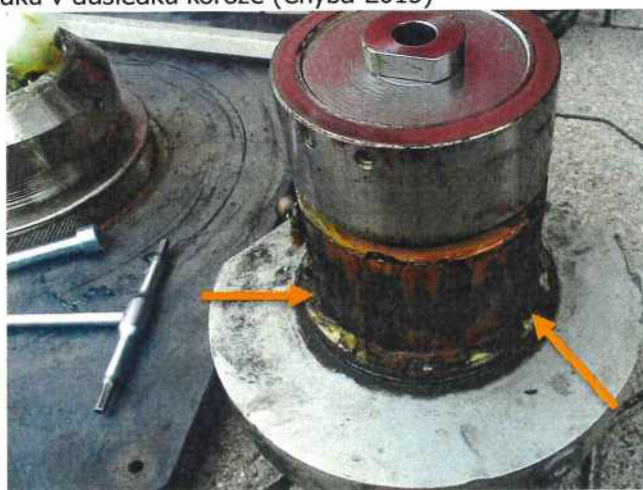
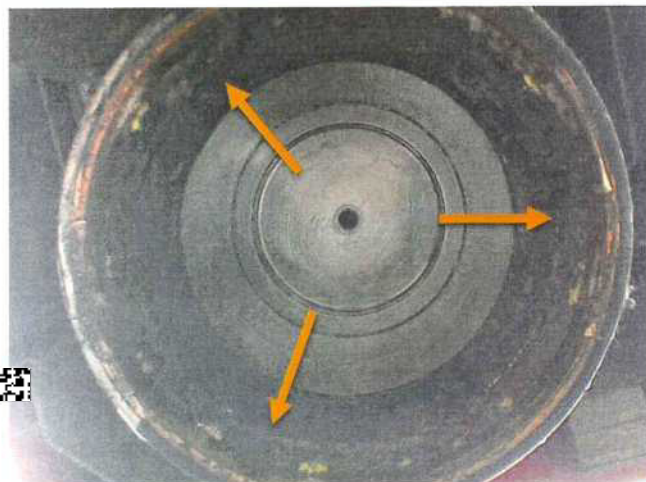
1) Vadný senzor zemního tlaku na levém předním zvedáku v důsledku koroze (Chyba E015)

- 1) Obnova snímače síly na základní desce vpředu vlevo
- 2) Výměna vadného ručního prepínacího ventilu
- 3) Oprava rozbité přístrojové desky
- 4) Demontáž konektorů na nosných měřících kartách, pájení kontaktů, opětovné nasazení, nastavení parametrů v případě potřeby a testování

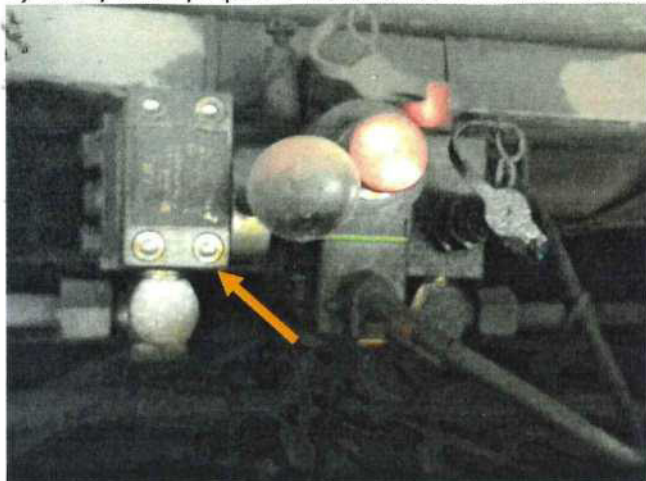
2) Vadný ruční přepínací ventil na zadní straně vozidla

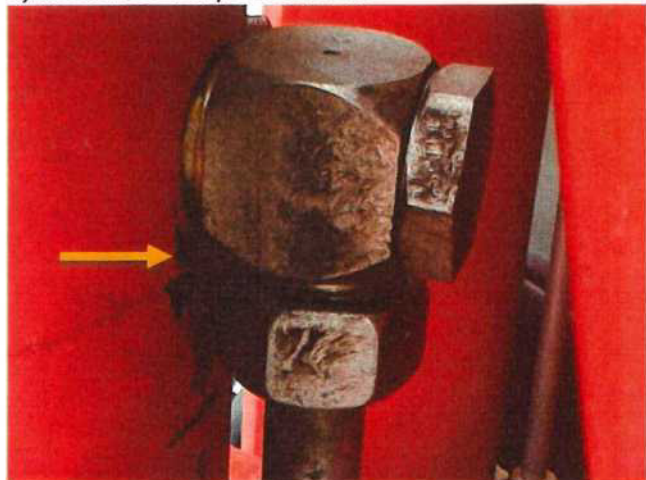
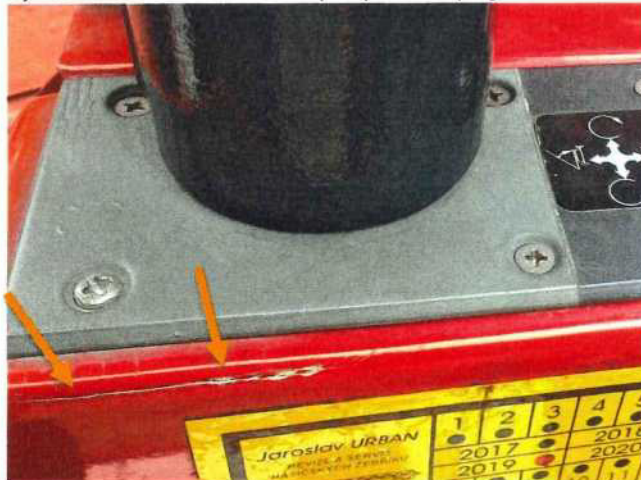
6) Rozbitá sklolaminátová podpora displeje:

- 5) Částečná demontáž trubek, čištění a přepracování těsnicí plochy, opětovná montáž, odvzdušnění a testování
- 6) Částečná demontáž loketní opěrky, přepracování laminované konstrukce, instalace nových závitů a opětovné nasazení

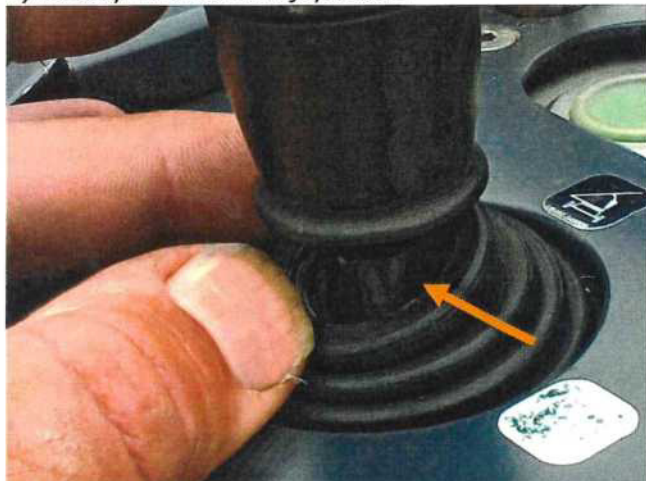
7) Rozbitý vlnovec na 3 joystickách

- 7) Částečná demontáž joysticků a výměna vadných spodních částí
- 8) Výměna vadných LED světlometů na sedadle operátora
- 9) Výměna střešního okna u sedadla obsluhy

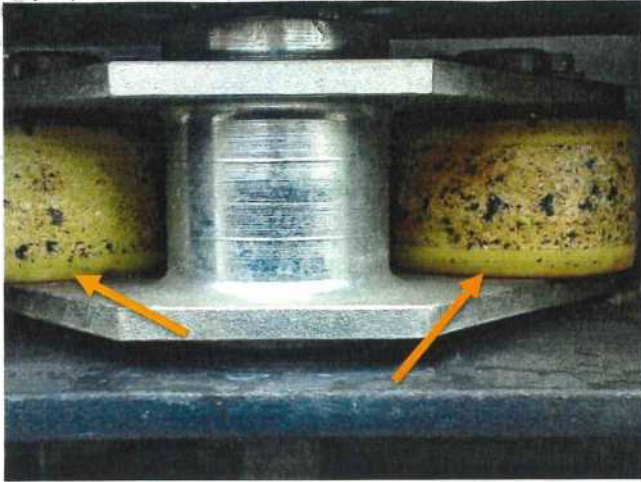
- 11) Vadná kladka pro kabel určující náklon (bez obrázku)
- 12) Opatřované přední vodící válce:

- 10) Výměna asi 20 vadných stupňů (nebezpečí sklouznutí při stoupaní na žebříku)
- 11) Výměna vadné kladky
- 12) Částečná demontáž nosiče, výměna 16 vadných plastových válečků, opětovná montáž a seřízení

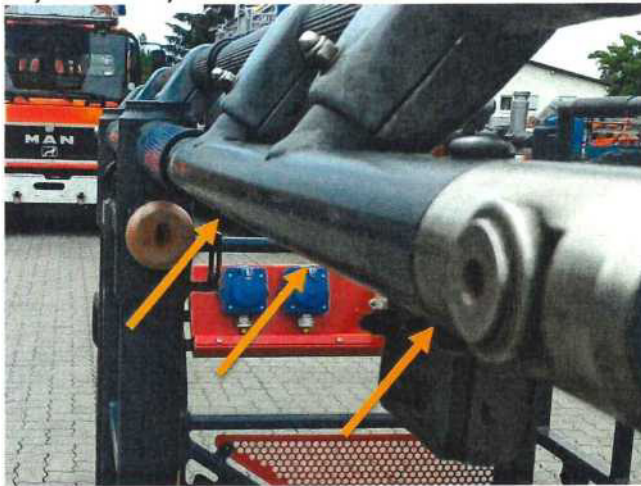
- 13) Vadný nožní spínač v záchranné kleci (bez obrázku)
- 14) Skládací tyč mírně ohnutá

- 13) Výměna nožního spínače (preventivní akce)
- 14) Demontáž a oprava přední levé skládací tyče, opětovná montáž a testování
