**„Oprava havarijního stavu střechy technického zázemí letního koupaliště Hodonín“**

## ODBORNÝ POSUDEK

### POSOUZENÍ STAVU ZASTŘEŠENÍ TECHNICKÉH ZÁZEMÍ LETNÍHO KOUPALIŠTĚ HODONÍN

SRPEN 2019

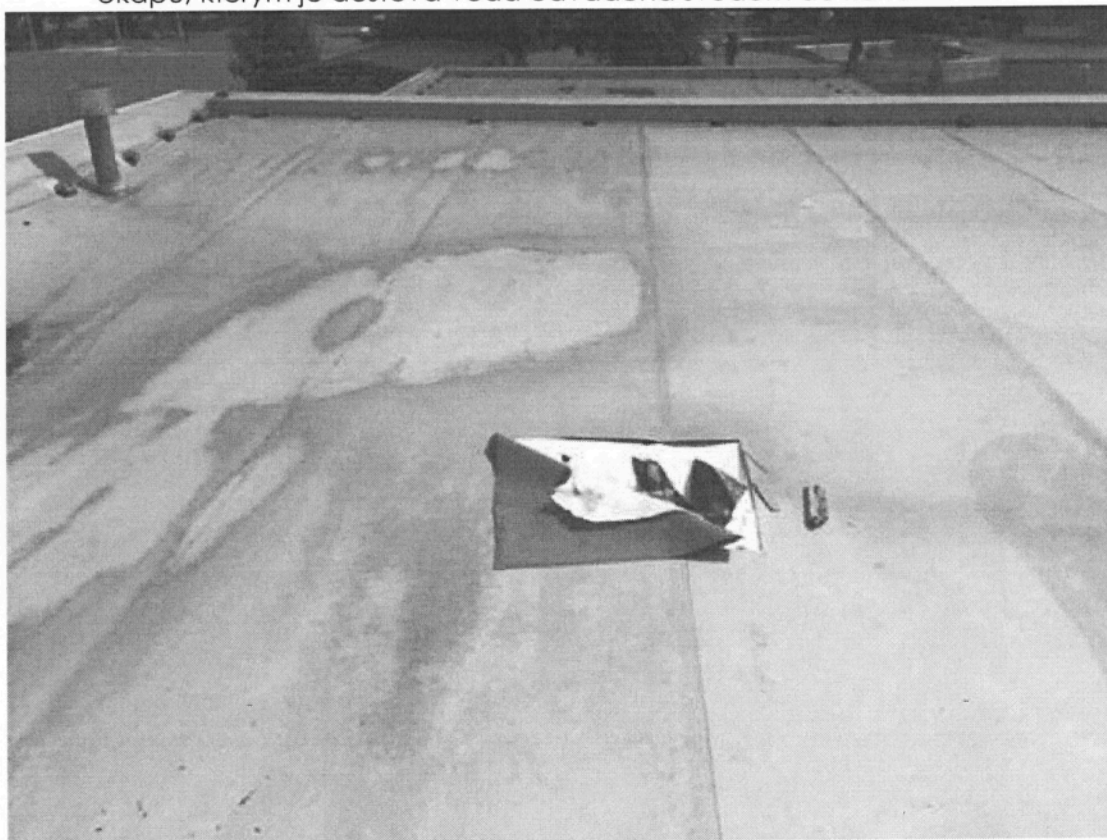
OBR 4

2.4.2. Zastřešení je známo z provedené sondy ze dne 15.8.2019 (OBR 4) pouze v místě technologie, prostor cca 190m<sup>2</sup>. Další části nebyly zkoumány, ale dle správce nevykazují žádné vady a některé části jsou pochůzné s dlažbou, s největší pravděpodobností s úplně jinou konstrukční skladbou, nezatížené vlivem agresivního prostředí. Střecha je ze tří stran lemována atikou a jednostranným spádem, tvořeným pravděpodobně nosnou dřevěnou konstrukcí svedena do okapu, kterým je dešťová voda odváděna svodem do kanalizace.

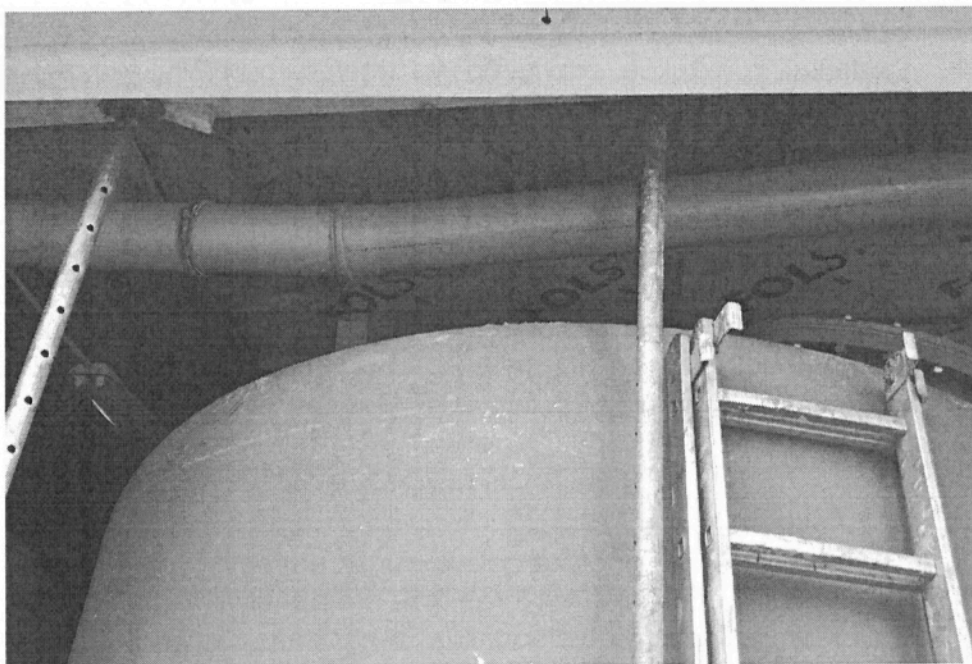
OBR 9

2.5.5. **Parotěsnou vrstvou** je zvolena PE fólie výrobce FOLSTER. Fólie je připevněna k nosným krovům. V místě propadu je potrhána, což bylo pravděpodobně způsobeno destrukcí při propadu. Nicméně při bližším ohledání lze vidět, že není ve spojích nijak lepena, ani spojována. Jedná se o klasickou vadu při provádění. Lze se dohadovat, zda by při kvalitním provedení bylo zabráněno vniku par do konstrukce viz OBR 9.

- a) Kompletní demontáž celé konstrukce střechy.
- b) Odbourání atik a vytvoření lože pro panely
- c) Montáž předpjatých panelů. S výrobcem konzultováno, že lze vyrobit v odolnosti proti karbonatoci XC3. Panely by se těsně před montáží ještě opatřili difuzně uzavřeným nástřikem, tak aby vnikání par bylo co nejvíce eliminováno. Doba dodávky cca 5 týdnů od potvrzení objednávky – montáž cca 1 den – lze provést za provozu technologie z horní části objektu.
- d) Dobetonování panelů, doplnění atiky
- e) Provedení tepelně izolační a spádové vrstvy s EPS S 150
- f) Provedení HI z PVC-M
- g) Zednické zapravení
