Technická specifikace

Oprava propustku a nosného systému zemního tělesa komunikace siln. III/27311 v lokalitě Truskavna po havárii – PD

Staničení: III/27311, km cca 1,930

Protokol o havárii (havarijním stavu)

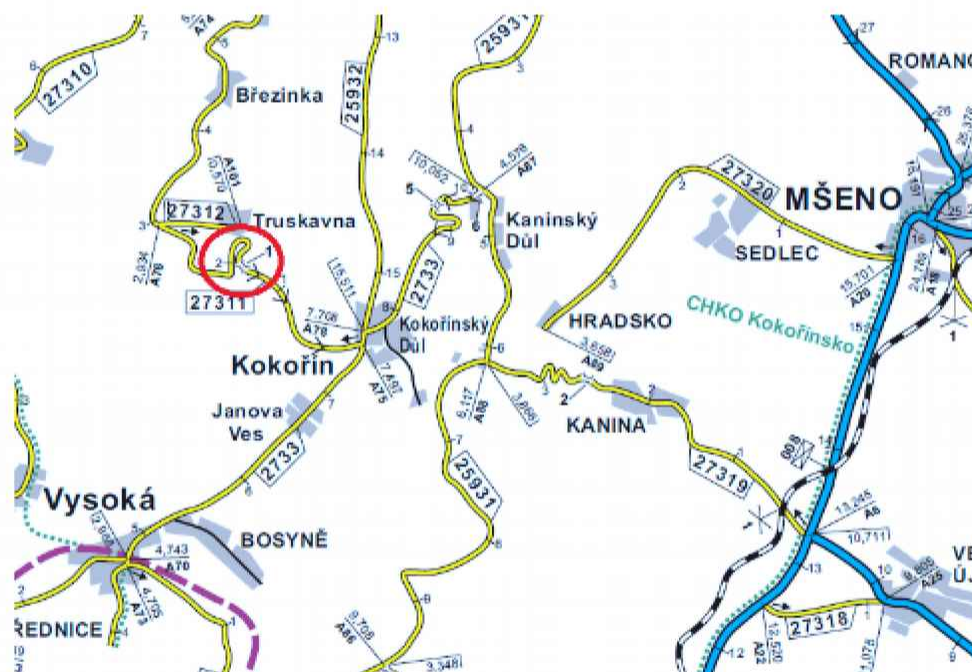
Havarijní stav způsobený sesuvem nestabilního silničního svahu ohrožuje uživatele silničního provozu. Jedná se o zajištění silnice III/27311. V předmětném úseku mezi obcemi Kokořín a Truskavna je silnice vedena v cca 300 m hlubokém zářezu v pískovcové skále. K prvnímu uvolnění a sesnutí části svahu došlo zhruba v r. 2001. Na základě tohoto stavu byla zřízena v části svahu opěrná gabionová zeď. V blízkosti havárie byla v r. 2013 realizována oprava havárie propustku po povodních. V závěru loňského roku došlo k několika vývrátům v dané lokalitě a následně i k častému propadu komunikace v délce cca 80 m. Tento úsek je z důvodu přilehlého skalního masivu a četnosti zatáček velmi nepřehledný. Na této části komunikace není zřízen záchytný systém. Absence odvodnění brání v odvodu vody z komunikace a dochází k destrukci obrusné vrstvy. Po této silnici probíhá autobusová doprava.

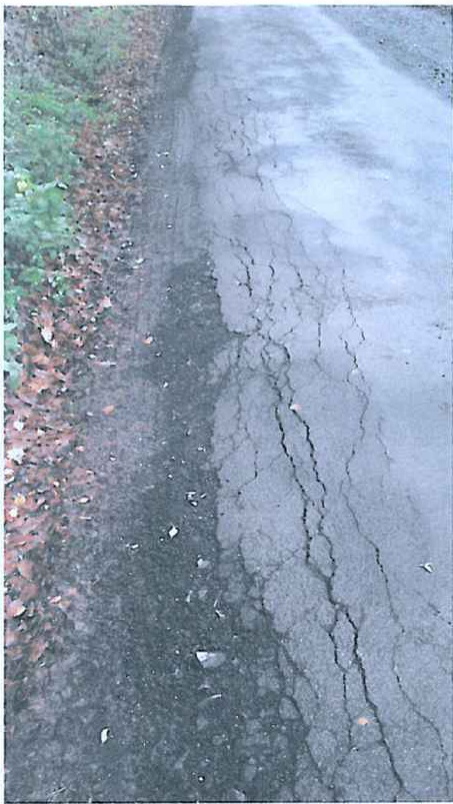
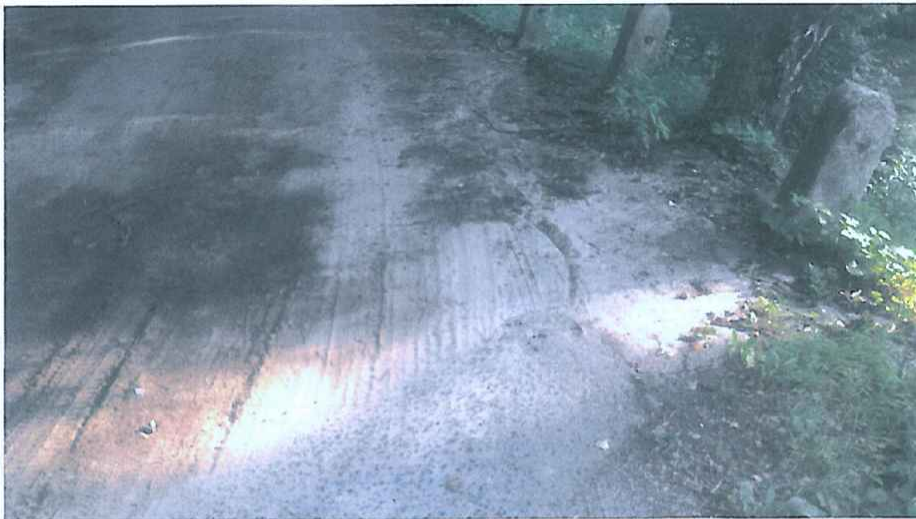
Havarijní stav způsobený sesuvem nestabilního silničního svahu, ohrožuje uživatele silničního provozu.

Jedná se o zajištění silnice III/27311. V předmětném úseku mezi obcemi Kokořín a Truskavna je silnice vedena v cca 300m hlubokém zářezu v pískovcové skále.

K prvnímu uvolnění a sesutí části svahu došlo zhruba v r.2001. Na základě tohoto stavu byla zřízena v části svahu opěrná gabionová zeď. V blízkosti havárie byla v roce 2013 realizována oprava havárie propustku po Povodních. V závěru loňského roku došlo k několika vývratům v dané lokalitě a následně i k částečnému propadu komunikace v délce cca 80m. Tento úsek je z důvodu přilehlého skalního masivu a četnosti zatáček velmi nepřehledný. Na této části komunikaci není zřízen záchytný systém. Absence odvodnění brání v odvodu vody z komunikace a dochází k destrukci obrusné vrstvy. Po této silnici probíhá autobusová doprava.

Vzhledem k tomu, že sesuv není možné odstranit pouhým odtěžením v rámci běžné údržby navrhuje realizovat geologický posudek. Na jeho základě pak zpracovat PD zřízení opěrné zdi.
