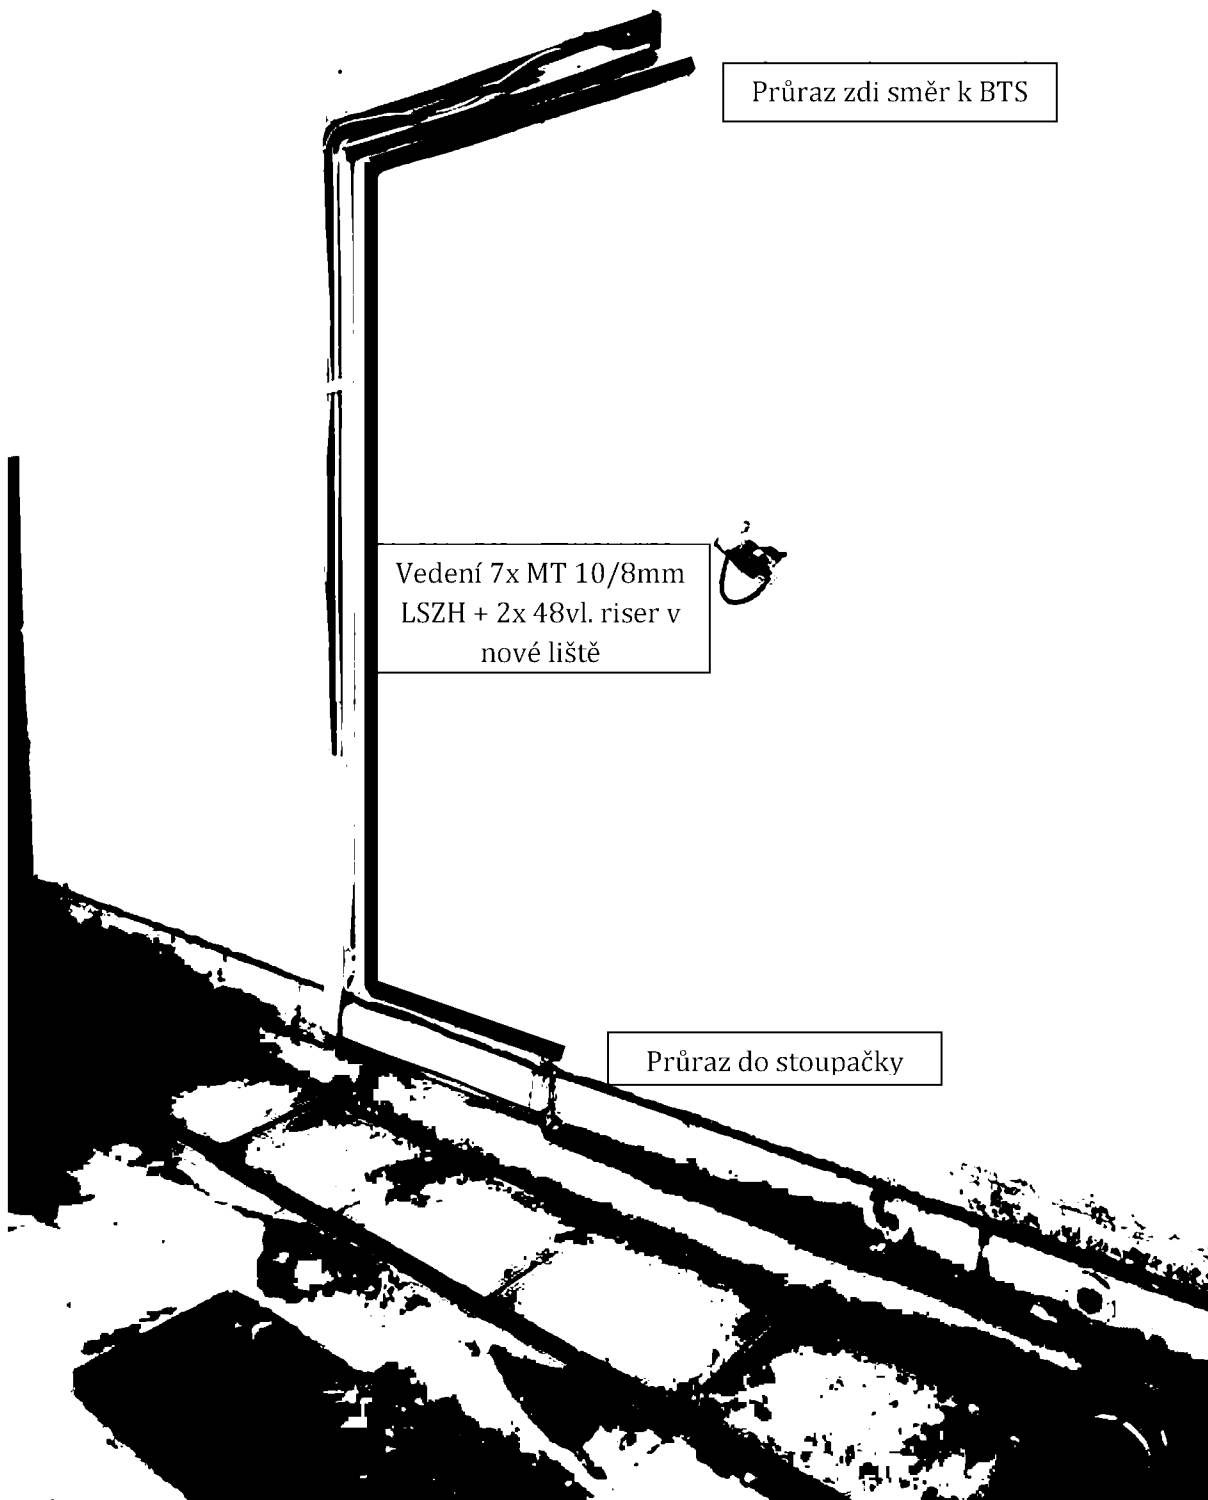
Průraz zdi směr k BTS

Vedení 7x MT 10/8mm
LSZH + 2x 48vl. riser v
nové liště

Průraz do stoupačky

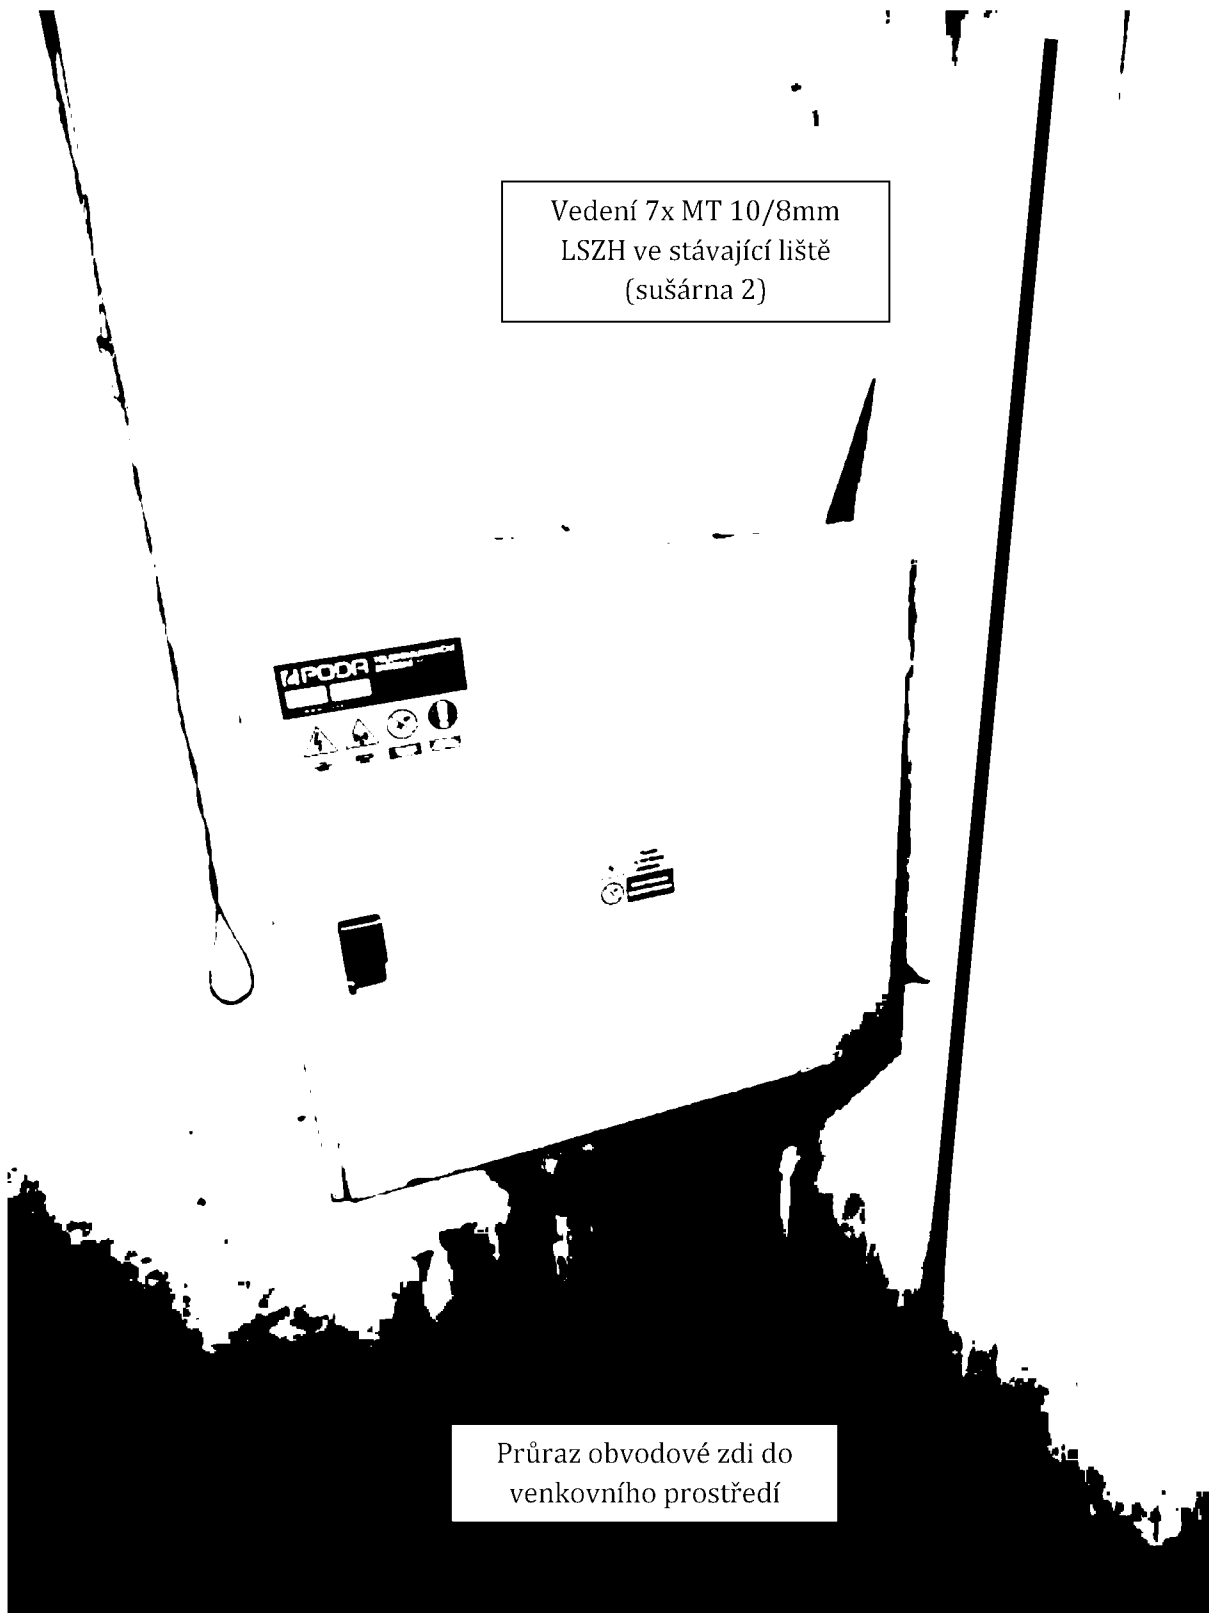
Průraz obvodové zdi do
venkovního prostředí

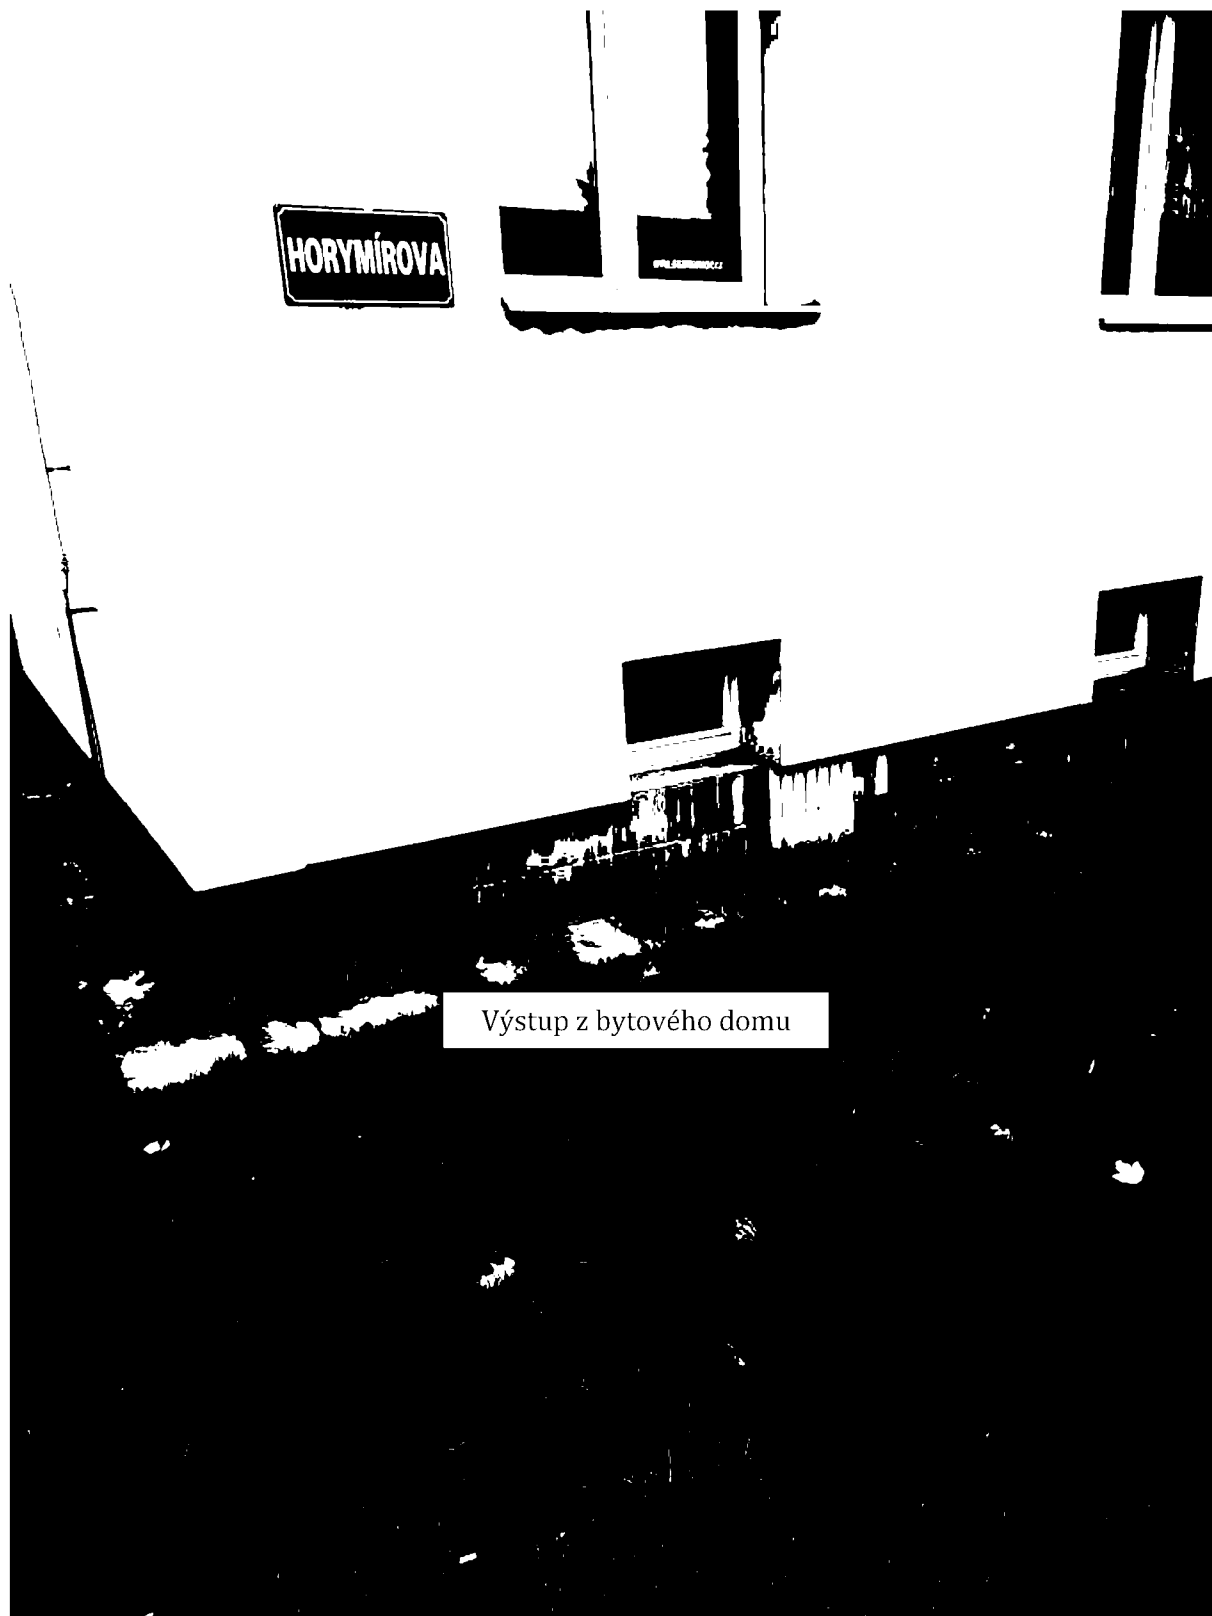
Výstup z bytového domu
