Technická specifikace

Název akce: III/3241 Velenice

Místo realizace: silnice III/3241 Velenice

Staničení: úsek staničení od 6,870 km do 6,990 km, dl. úseku 120m, průměrné šíře 5,60m

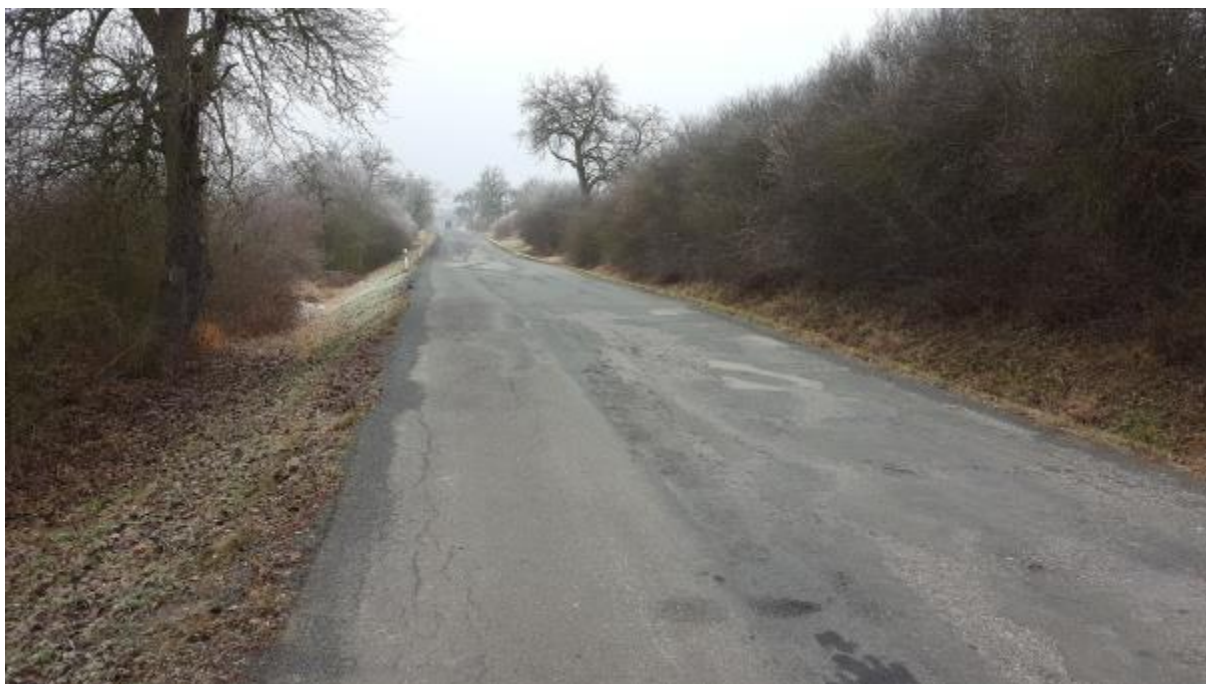
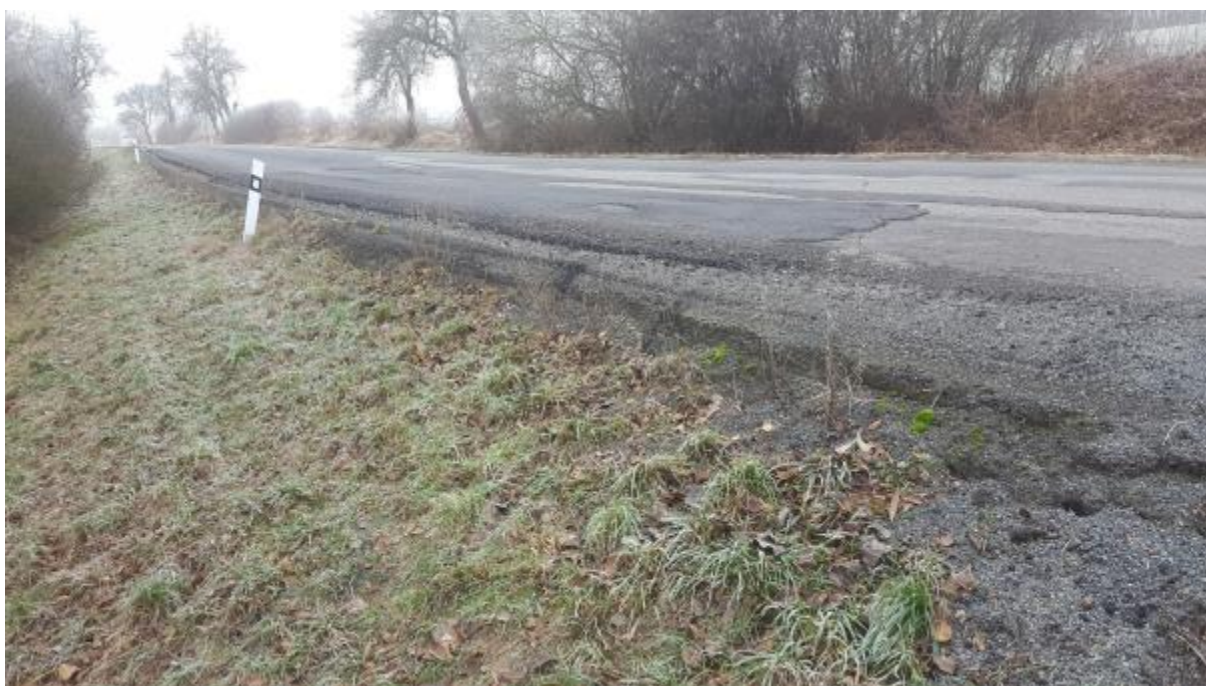
Foto: stávající stav

V tomto úseku došlo ke značnému poklesu tělesa vozovky. Pláň vozovky je poškozena – podmáčena vodou z přilehlého svahu z důvodu nefunkčního pravostranného příkopu a zborceného propustku pod komunikací. Deformace nivelety je cca 300mm a tvoří nebezpečnou podélnou nerovnost.

Předmětem zakázky je realizace opravy silnice odfrézováním starých živičných oprav a sejmutí původní vrstvy penetrace. Pláň vozovky bude doplněna, vyspádována a zlepšena pomocí příměsí pojiva CaO vtl. aktivní zóny. Bude provedena podkladní vrstva z ŠD v tl. 300mm. Levostranný násypové těleso bude odtěženo v š.1,0m a nahrazeno novým násypem ze ŠD 0/32. Bude obnoven propustek DN 300, převádějící vodu z pravostranného příkopu pod komunikací. Dále bude provedena ložná vrstva z ACL 16 tl. 70mm, obrusná vrstva z ACO 11 tl. 50mm. Dále budou vyčištěny příkopy, zřízeny nové krajnice ze živičného recyklátu a obnoveno VDZ barvou. Projednání, zajištění a realizace DIO.
