Návrh na restaurování a cenová nabídka

Sousoší Nejsvětější Trojice v Jičíně

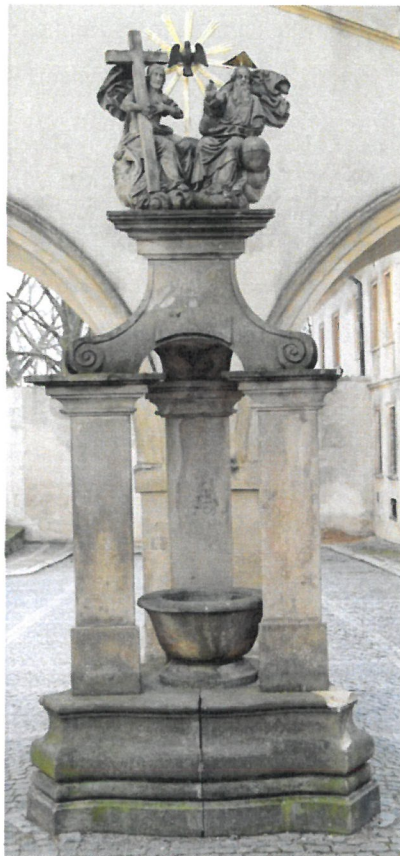
Kompozice je pokryta atmosférickými nečistotami a z části mechem a řasou. Ve spádových stínech se lokálně vyskytují sádrovcové krusty. Můžeme zde také pozorovat četné mechanické destrukce v ploše kamene, ale také poškození rohů a to především v dolních partiích architektury.

Na mnoha místech jsou patrné druhotné zásahy v podobě dožilých tmelů a spárování. Dále jsou na povrchu kamene patrné rozsáhlé druhotné povrchové nátěry, sloužící pravděpodobně k selení jeho barevnosti. Tyto se uvolňují a tvoří nežádoucí mapy.

Při ohledání nebyly zjištěny žádné další hloubkové trhliny, či jiné známky statického narušení architektury.

- Čištění povrchových nečistot
- Odstranění dožilých či nevhodných vysprávek, spárování a povrchů
- Tmelení, plastická retuš
- Barevná retuš kamene
- Hydrofobizace

Povrch architektury bude celoplošně předmyt regulovanou tlakovou párou. Čištění lokálních nečistot bude provedeno šetrně mechanickou cestou tak, aby nedošlo k poškození původní hmoty kamene a jeho případných barevných úprav. Pro následné omytí povrchu bude pravděpodobně použita regulovaná tlaková pára nebo voda bez příměsí abraziva, rýžové kartáče, mikrodlátka, skalpely. Dožilé či nevhodné vysprávky a spárování budou šetrně odstraněny mechanickou cestou.

Plastická retuš bude provedena pouze tak, aby došlo k optickému scelení a sjednocení památky. Bude použit tmel na minerální bázi vhodné barevnosti a struktury. Barevná retuš kamene bude provedena lazurně a pouze lokálně v místech plastických retuší. Případné celoplošné barevné sjednocení kompozice bude předmětem jednání.

Na závěr bude provedeno opakované biocidní ošetření kamene a hydrofobní postřík, důraz bude kladen především na vodorovné plochy.
