Věc: servisní zásah kamerový bod Sametová, MKDS Liberec

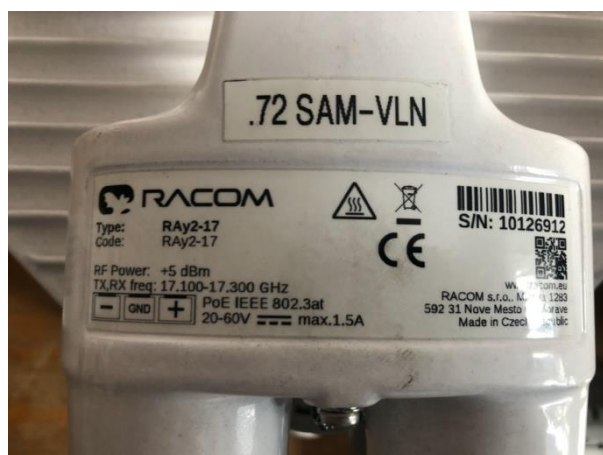
Mikrovlnný přenos

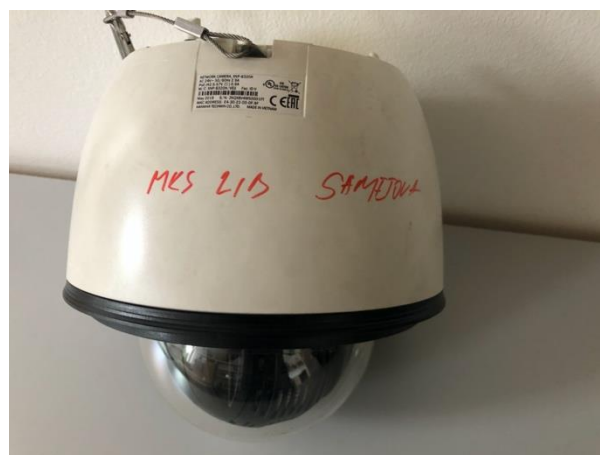
Otočná kamera

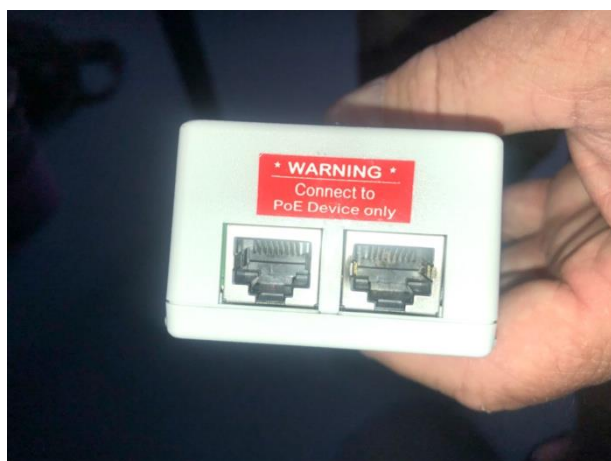
Dne 2.7.2020 byl hlášen servisní požadavek na nefunkční kamerový bod Sametová. Při místním servisním zásahu bylo zjištěno, že došlo k poškození celého kamerového bodu. K poškození a celkové nefunkčnosti došlo po přepětí. Zničený byly vstupní napájecí obvody a zdroje všech aktivních prvků kamerového bodu.

Napájecí zdroj s vypáleným vstupem
